# Tilstandsrapport

Enebolig

Kråkerøyveien 160 A, 1675 KRÅKERØY

Befaringsdato: 08.04.2026

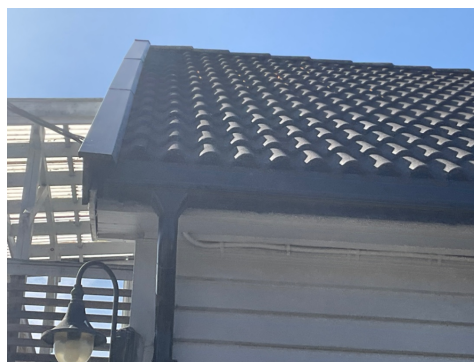
Taket er tekket med betong takstein fra 2006.

- Mer enn halvparten av forventet brukstid er passert på undertak.
- Gjelder kun undertak.

- Tidspunkt for utskiftning av undertak nærmer seg.

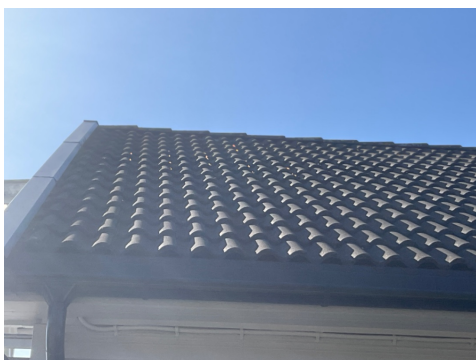
- Det mangler snøfangere på hele eller deler av taket, men det var ikke krav om dette på byggemeldingstidspunktet.
- Mer enn halvparten av forventet brukstid er passert på renner/nedløp/beslag.

Takrenner og nedløp av plastbelagt stål.

- Overvåk tilstanden jevnlig. For å få tilstandsgrad 0 eller 1 må beslag/renner/nedløp skiftes ut, men tidspunktet for når dette er nødvendig er vanskelig å si noe om.
- Det er ikke krav om utbedring av snøfangere opp til dagens krav.

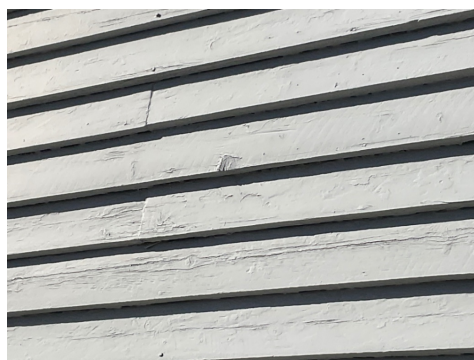
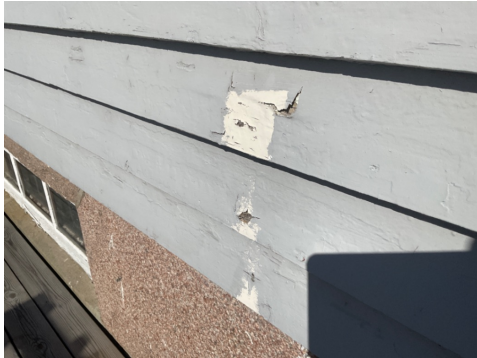
- Det er ingen eller liten lufting i nedre kant av kledning mot grunnmur.
  - Det er påvist spredte råteskader i bordkledningen.
  - Det er værslitt/oppsprukket trevirke/trepaneler.
- Begynnende råte enkelte steder.

- Uten tilstrekkelig lufting bak bordkledningen kan fuktighet som trenger inn bak bordene eller gjennom veggen innenfra ikke tørke opp. Dette skaper ideelle forhold for råtesopp og muggvekst.
- Råteskader i bordkledningen kan fortsette å utvikle seg både i tilliggende bordkledning og til bakenforliggende veggkonstruksjon, dersom en ikke foretar tiltak.
- Lokal utbedring/utskiftning bør utføres.

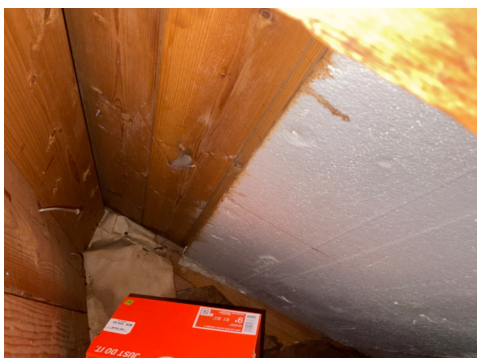
- Undertaket er misfarget.

Stedvis noe misfarging og rennemerker.

Tilstanden må overvåkes, og sees i sammenheng med alder beskrevet under «Takteking».

Misfarging i undertaket på loftet er relativt vanlige tegn. Misfargingen i seg selv er vanligvis ikke farlig for bygningskonstruksjonen, men den indikerer et underliggende problem. Årsaken er ofte kondens som følge av varmetap og/eller utilstrekkelig ventilasjon, forsterket av norske klimaforhold med kalde vintre og varme, fuktige somre.

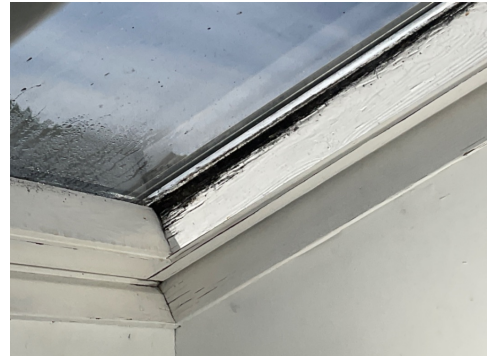
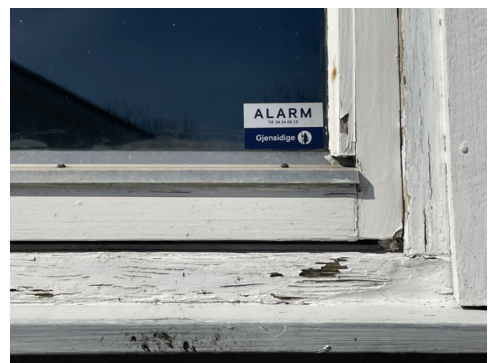
- Det er påvist noen glassruter som er punktert eller sprukne.
- Det er påvist tegn på innvendig kondensering av enkelte vindusglass.
- Karmene i vinduer er slitte og det er sprekker i trevirket.

Stedvis store kondensskader innvendig.

- Det bør gjøres tiltak for å bedre ventilering av rommet.
- Det må påregnes noe vedlikehold og at enkelte vinduer må skiftes ut.
- Vinduer med punkterte/sprukne glass må påregnes skiftes ut, enten hele vinduet eller kun selve glassene.

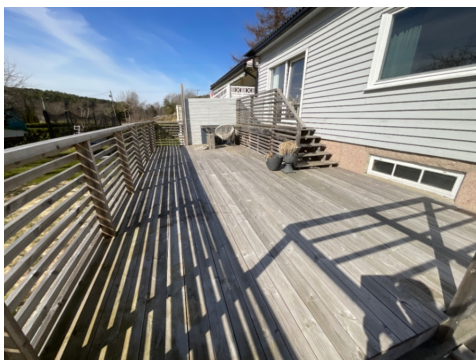
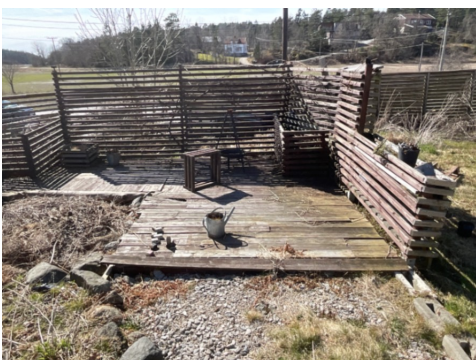
- Det er påvist fukt-/råteskader i konstruksjonen.
- Det er værslitt/oppsprukket trevirke/trepaneler.

Terrasse hage har store skader/skjevheter.

- Råteskadede konstruksjoner må skiftes ut.
- Lokal utbedring/utskiftning bør utføres.

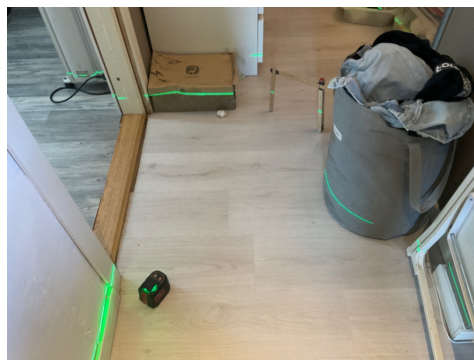
- Det er målt høydeforskjell på mellom 15-30 mm gjennom hele rommet. Tilstandsgrad 2 gis med bakgrunn i standardens krav til godkjente måleavvik.
- Målt høydeforskjell på mellom 10 - 20 mm innenfor en lengde på 2 meter. Tilstandsgrad 2 gis med bakgrunn i standardens krav til godkjente måleavvik.

- Målt høydeforskjell på over 20 mm innenfor en lengde på 2 meter. Tilstandsgrad 3 gis med bakgrunn i standardens krav til godkjente måleavvik.

Ved en renovering bør det også sørges for å unngå knirk.

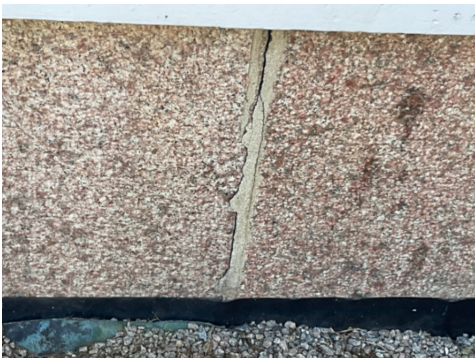
- Det er påvist mindre sprekker og/eller skjevheter i muren.

- Lokal utbedring må utføres.
