# Tilstandsrapport

Enebolig

Solørvegen 629, 2264 GRINDER

Befaringsdato: 01.01.2025

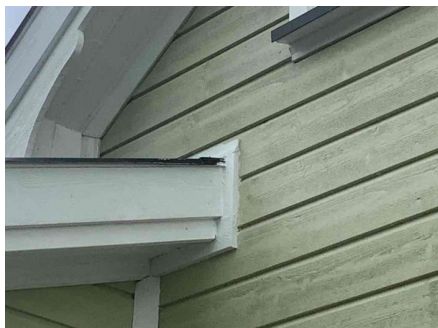
Takrenner, nedløp og beslag av metall. Overgangsbeslag på pipe.  
Belistning og ikke innfelt beslag i overgang tak over entre og opprinnelig del.  
Hovedsakelig dekket av snø på befaring.

Avslutning med belistning og ikke innfelt beslag.

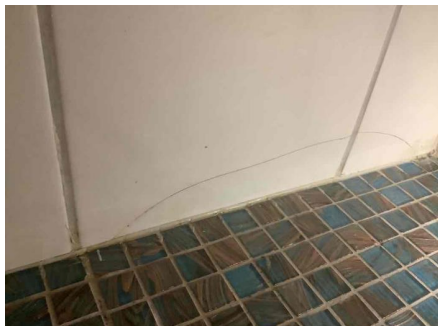
Det ble på befaring i 2022 observert riss/sprekk i to stk. veggfliser i dusjsonen. Som en estetisk utbedring er det i etterkant limt på sto stk. sokkelfliser utenpå de skadede flisene. Det er opplyst benyttet primer for vedheft. Dette ble utført av tidligere eier.

Sprekk i to veggfliser i dusj. Det er limt to stk. sokkelfliser utenpå fliser på denne vegg.

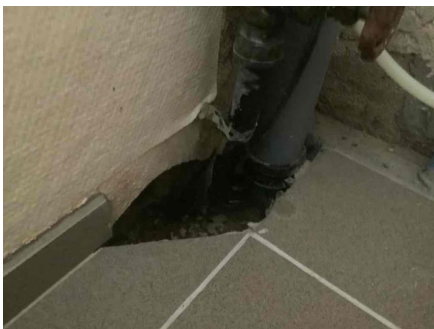
Åpning i gulv ved gjennomføring.
