# Tilstandsrapport

📍 Lunderstubben 5 , 1960 LØKEN

# gnr. 37, bnr. 49

Befaringsdato: 10.03.2026

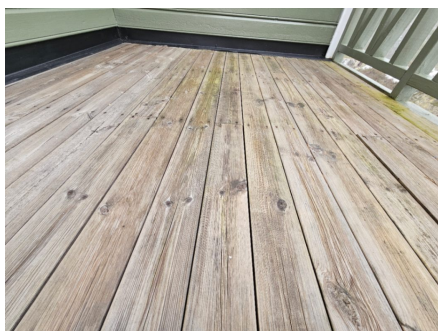
- Mer enn halvparten av forventet brukstid er passert på tettesjikt/membran.
- Det er avvik:

Spaltegulvet på balkong er fuktbelastet og oppsprukket, det er også påbegynnende råteskader i enkelte stolper til rekkverk.

Spaltegulv på balkong.

Spaltegulvet bør skiftes ut for å forhindre videre fuktskader og forringelse av konstruksjonen.

Vedlikehold eller utskifting av rekkverksstolper med påbegynnende råteskader bør gjennomføres for å ivareta sikkerheten.

Det anbefales å bytte tettesjikt samtidig som spaltegulvet byttes, for å redusere risikoen for vanninntrengning og skader på underliggende konstruksjoner.
