Tilstandsrapport

Aksjeleilighet

Radarveien 19, 1152 OSLO

Rapportdato: 13.03.2025

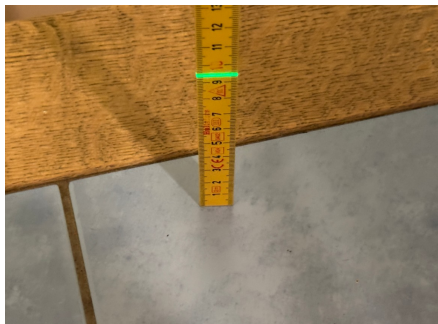
Det ble målt ca. 20 mm fall fra overkant gulv ved terskel til topp slukrist i dusjsone. Våtrommet har tilnærmet flat terskel. Eier opplyser at det samles noe vann i det ene hjørnet ved yttervegg. I forskriften er det krav om at lekkasjevann skal ledes til sluk. Tilstrekkelig fall på badegulv skal være min. 25 mm fra overkant slukrist til overkant gulv v/terskel, 1:50 min. 80 cm ut fra sluk, eller fall mot sluk på hele gulvet minimum 1:100 (fallet må være jevnt fordelt i rommet). Dette er ikke tilstrekkelig ivaretatt. Påvist bomlyd i enkelte fliser, noe som indikerer manglende vedheft mellom flis og underlag. Stedvis synlig slitasje på flisfuger og silikonfuger grunnet alder.

Fallforhold ca. 95 mm overkant gulv ved terskel

- Våtrommet fungerer med dette avviket.
- Det må foretas utbedring av fallforhold.
- Overflater må utbedres eller skiftes.

For å få tilstandsgrad 0 eller 1 må ovennevnte utbedres. Det vil imidlertid sjelden være økonomisk rasjonelt som et enkeltstående tiltak i et våtrom som dette. Dersom våtrommet en gang skal renoveres, kan man vurdere slike tiltak.

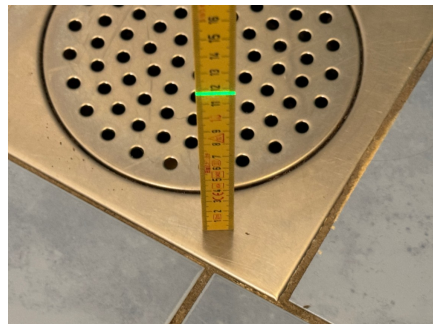
Fallforhold ca. 115 mm topp slukrist i dusjsone

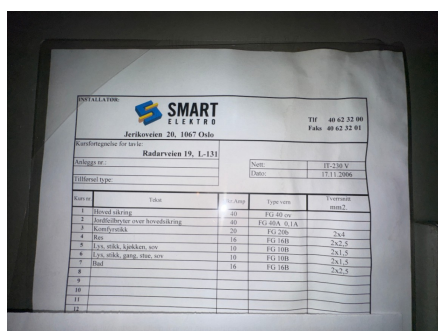
Kursoversikt

Ja Det foreligger ingen eltilsynsrapport de siste 5 år. Det anbefales på generelt grunnlag gjennomgang av det elektriske anlegget ved overtakelse av brukt bolig. En eventuell kontroll må utføres av en autorisert el-takstmann eller en godkjent kontrollør. Som følger av manglende tilsyn i senere tid og manglende samsvarserklæring på deler av det elektriske anlegget som er montert etter år 1999, er TG2 satt iht. NS 3600.
