# Tilstandsrapport

Boligbygg med flere boenheter

Reeholen 84B , 4340 BRYNE

Oppdragsnr.: 13152-1196

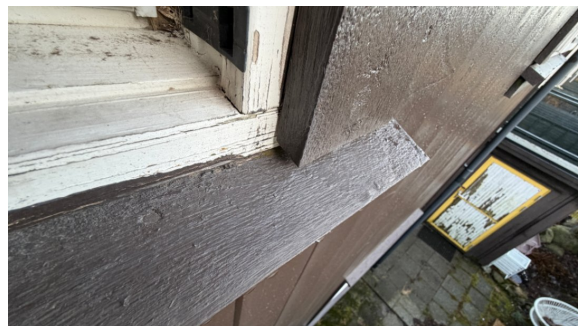
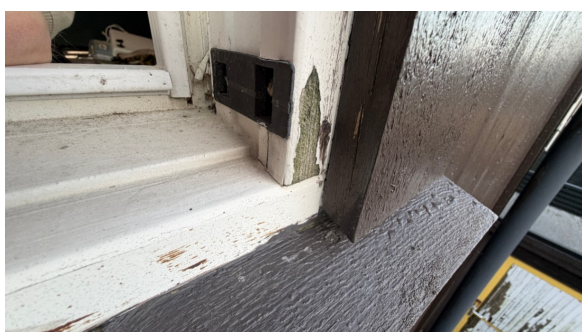
## Dører

- Karmene i dører er værslitte utvendig og det er sprekker i treverket.
- Det er påvist andre avvik:

Svelling indikerer fuktpåvirkning og kan over tid føre til redusert funksjon og videre nedbrytning. Avskalling kan medføre økt fuktopptak og redusert levetid på trekonstruksjonen.

Justering av dør anbefales for å sikre tilfredsstillende funksjon. Overflater bør vedlikeholdes for å hindre videre nedbrytning

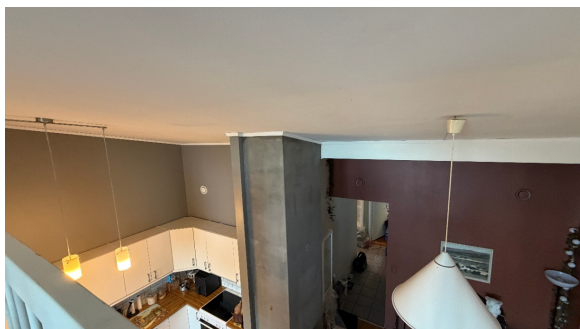
### ! TG 2 Overflater

Det er generelt registrert noe ujevn sparkling og synlige sparkelskjøter i himlinger i leiligheten.  
Det er registrert vannmerker, stedvis svelling og ujevnheter i synlige deler av parkett- og laminatgulv.  
I entré er det registrert bom (hulrom) og stedvis sprekkdannelse i fliser.  
Parkett- og laminatgulv er stedvis ikke montert i anbefalt forband.  
Stedvise spenninger i toppdekke.  
Forholdet kan skyldes mindre bevegelser i konstruksjonen. Det er ikke foretatt nivelleringer ved befaring.  
Tiltak bør vurderes nærmere ved fremtidig skifte av toppdekke.

Svelling og vannmerker indikerer tidligere fuktpåvirkning og kan medføre redusert levetid på gulvoverflater. Bom og sprekker i fliser kan føre til videre oppsprekking og redusert slitestyrke over tid. Avvikende forband kan påvirke gulvets stabilitet og låsesystem over tid, og kan medføre økt risiko for åpning i skjøter og bevegelser i gulvet.  
Skadede gulvoverflater og fliser bør utbedres eller skiftes ved behov.

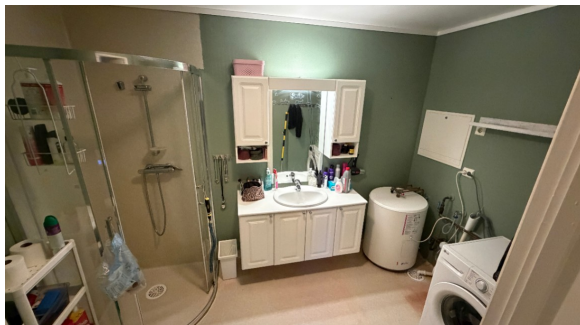
### Overflater vegger og himling

Forholdet vurderes som et estetisk avvik uten vesentlig bygningsmessig betydning  
Utbedring kan utføres ved behov for forbedret overflatefinish.

Det er registrert riss i sveiseskjøt i belegg.

Riss i skjøt kan over tid medføre utetthet og mulig fuktpåvirkning av underliggende eller tilstøtende konstruksjoner. Utbedres lokalt ved i påvente av eventuell senere oppgradering av overflaten.

Soppdannelser oppstår ofte i områder med høy fuktbelastning. Fuger anbefales rengjort og eventuelt behandlet ved behov.

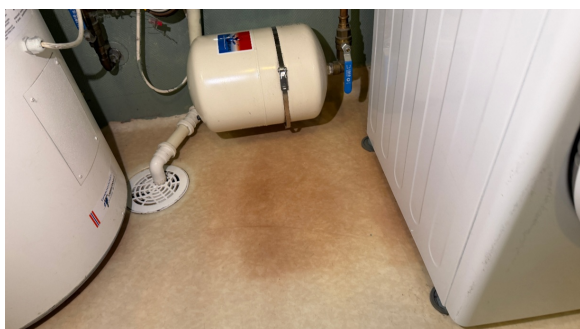
### Sluk, membran og tettesjikt

- Mer enn halvparten av forventet brukstid er passert på membranløsningen.
- Det er påvist andre avvik:

Belegg er ikke synlig ført under klemring. Utførelsen avviker fra anbefalt løsning.

Det er registrert misfarging i belegg, trolig som følge av varmpåvirkning. Det er videre registrert riss i sveiset skjøt på gulv.

Manglende synlig føring av belegg under klemring kan medføre at overgangen mot sluk ikke er tett. Dette øker risikoen for vanninntrengning i underliggende konstruksjon og skjulte fuktskader over tid.

Misfarging vurderes i hovedsak som kosmetisk. Riss i sveiset skjøt kan imidlertid medføre redusert tetthet i overflaten og økt risiko for fuktinntrengning i underliggende konstruksjon over tid. Forholdene bør følges opp, og nærmere kontroll anbefales dersom det registreres videre utvikling eller tegn til svekkelse i belegget.

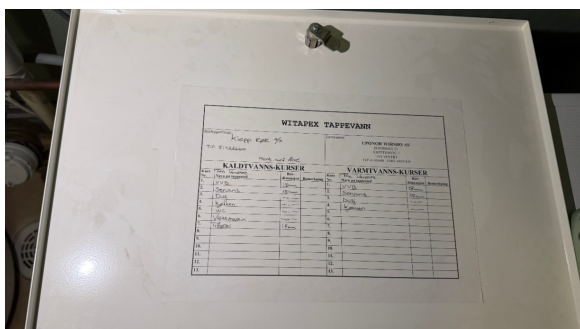
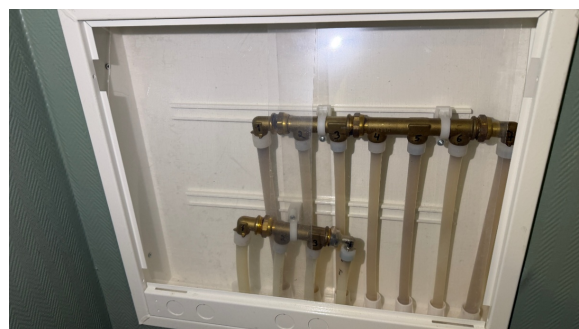
Registrert korrosjon og iring i aggregat fra 2004. Anlegget fremstår fungerende uten registrerte avvik for øvrig.

Korrosjon kan over tid påvirke komponenter og redusere levetid. Alder tilsier at økt vedlikehold og påregnelig utskifting må forventes.

Det anbefales jevnlig service og kontroll. Utskifting bør påregnes på sikt grunnet alder.
