Reeholen 84B, 4340 BRYNE

**Romslig leilighet i firemannsbolig  
med 2 soverom, god planløsning,  
og utsikt.**

# Tilstandsrapport

Befaringsdato: 03.03.2026

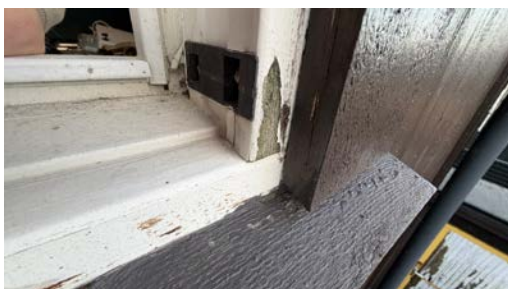
## Dører

- Karmene i dører er værslitte utvendig og det er sprekker i trevirket.
- Det er påvist andre avvik:

Svelling indikerer fuktpåvirkning og kan over tid føre til redusert funksjon og videre nedbrytning. Avskalling kan medføre økt fuktoptak og redusert levetid på trekonstruksjonen.

Justering av dør anbefales for å sikre tilfredsstillende funksjon. Overflater bør vedlikeholdes for å hindre videre nedbrytning

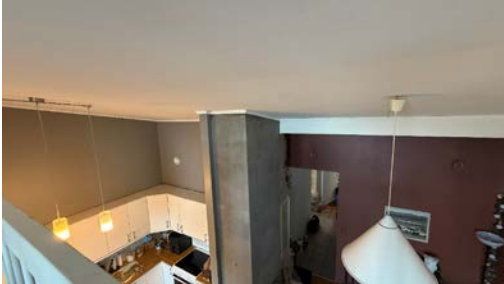
### Overflater

- Det er påvist andre avvik:

Forholdet vurderes som et kosmetisk avvik uten betydning for konstruksjon eller funksjon.  
Utbedring kan utføres ved behov for forbedret overflatefinish.

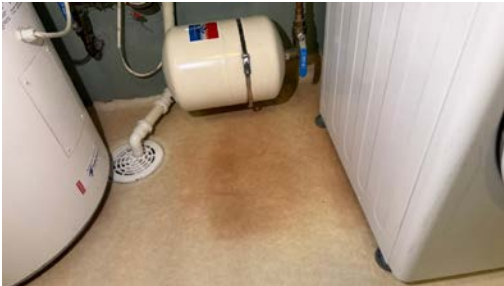
### 1 TG 2 Sluk, membran og tettesjikt

Konsekvens/tiltak: Overvåk tilstanden jevnlig. For å få tilstandsgrad 0 eller 1 må tettesjiktet skiftes ut, men tidspunktet for når dette er nødvendig er vanskelig å si noe om. Manglende synlig føring av belegg under klemring kan medføre at overgangen mot sluk ikke er tett. Dette øker risikoen for vanninntrengning i underliggende konstruksjon og skjulte fuktskader over tid.

Misfarging vurderes i hovedsak som kosmetisk. Riss i sveiset skjøt kan imidlertid medføre redusert tetthet i overflaten og økt risiko for fuktinntrengning i underliggende konstruksjon over tid. Forholdene bør følges opp, og nærmere kontroll anbefales dersom det registreres videre utvikling eller tegn til svekkelse i belegget.

Belegg er ikke synlig ført under klemring. Utførelsen avviker fra anbefalt løsning.

Det er registrert misfarging i belegget, trolig som følge av varmepåvirkning. Det er videre registrert riss i sveiset skjøt på gulv.

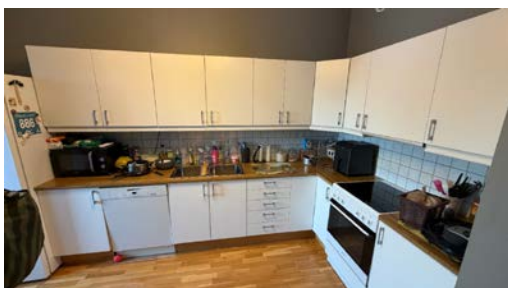
Forholdet indikerer tidligere fuktpåvirkning. Ved gjentatt lekkasje eller kondens kan ytterligere skader oppstå.

Det anbefales å kontrollere kjøleskap og tilkoblinger for lekkasje/kondens. Skadet parkett bør utbedres ved behov.

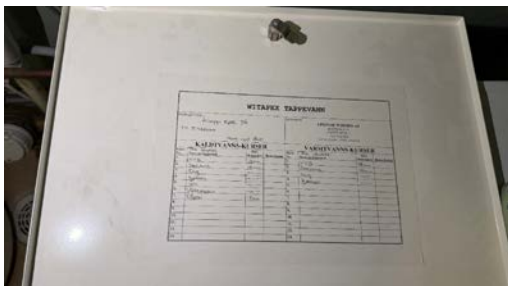
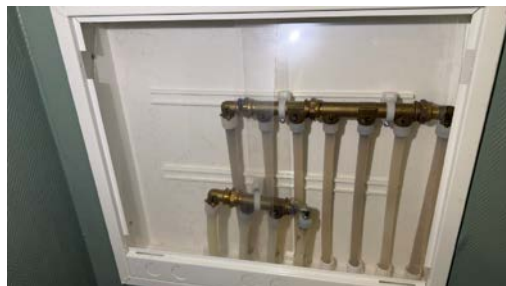
Manglende merking av hovedstoppekran er et mindre avvik fra anbefalt praksis. Merkingen skal bidra til å lette lokalisering ved behov for stenging av vann, særlig i nødsituasjoner.
