# Haakon Odd Christiansens veg 37 7048 TRONDHEIM

## Tilstandsrapport Eierskifte

Boligtype: Leilighet i boligblokk

Byggeår: 2006

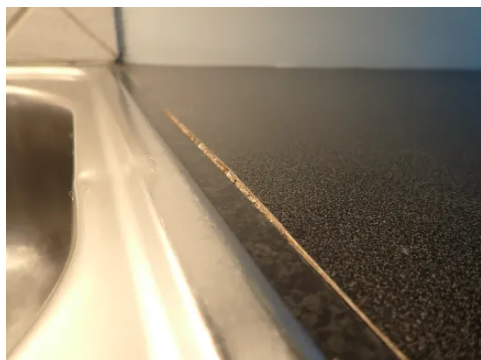
Svelling i skjøt på beneplate.

Benkeplate er fuktskadet på undersiden ved oppvaskmaskin.

Tilstandsgrad 2 er satt med bakgrunn i svelling/fuktskade i underkant benkeplate ved oppvaskmaskin.

Lokal utbedring/utskifting må påregnes.

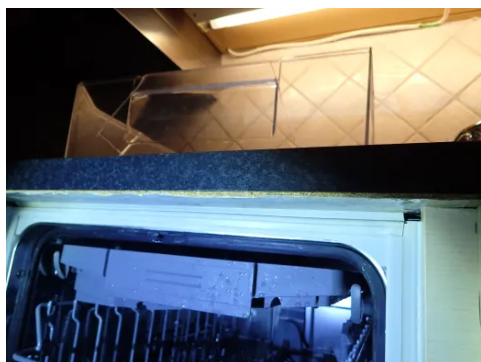
Svelling/fuktskade i underkant benkeplate ved oppvaskmaskin.
