Enebolig m/u.etg  
 HANEVOLDVEIEN 26E  
 1383 Asker

#### Boligens tekniske tilstand:

Dato: 17/06/2024

Asker Bygg og Eiendom AS

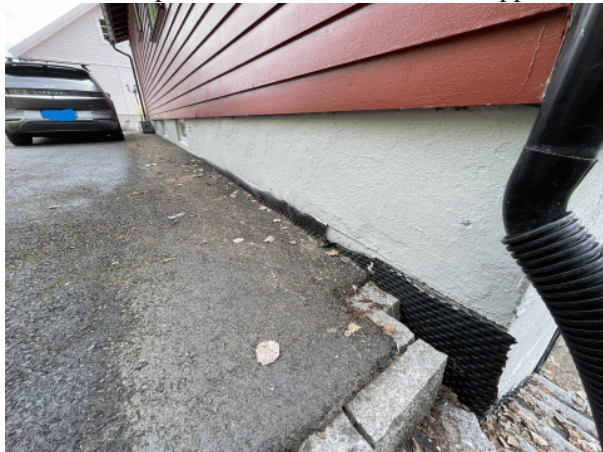
-Det mangler stedvis topplast på grunnmursplast. Dette kan føre til økt fuktbelastning mellom tettesjikt og grunnmur.

-Utvendig rist i gårds plass klarer ikke å holde unna alt vann ved store nedbørmengder. Det kan i enkelte tilfeller bli økt fuktbelastning mot grunnmur. Tiltak bør utføres.

Settes på bakgrunn av manglende topplast på grunnmursplast. (Avvik ihht NS 3600:2018 Symptom på manglende funksjon)

Mer enn halvparten av forventet levetid er oppnådd.

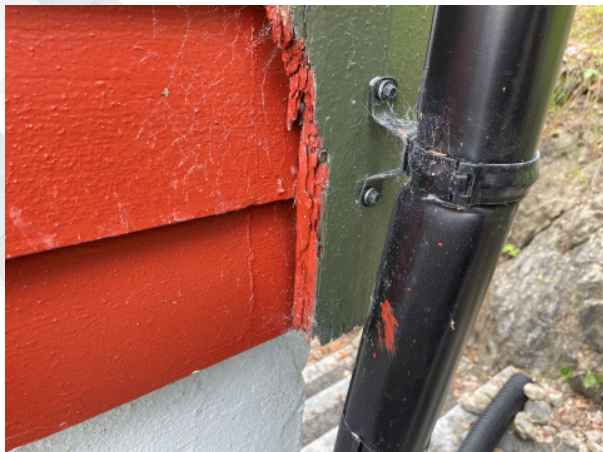
-Det er påvist råteskade i enkelte hjørnebord. Bør utbedres

\*TG 3 gis ved store skader, mye råte eller behov for oppgradering/utskiftning av store deler. Jeg har valgt å sette TG 2 på bakgrunn av at råteskader dreier seg kun om mindre deler.

Råteskade, svertesopp på enkelte kledningsbord/hjørnebord

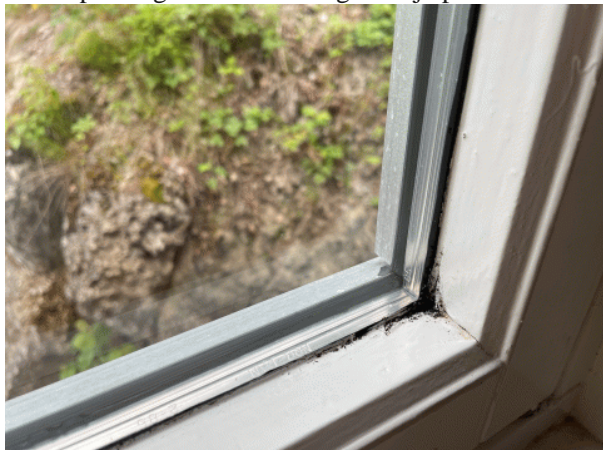
-De eldste vinduene er preget av "skader"/merker etter kondensvann. (Har ofte sammenheng med at kun er naturlig ventilasjon i boligen)

Settes på bakgrunn av alder og slitasje på de eldste vinduene./dørene

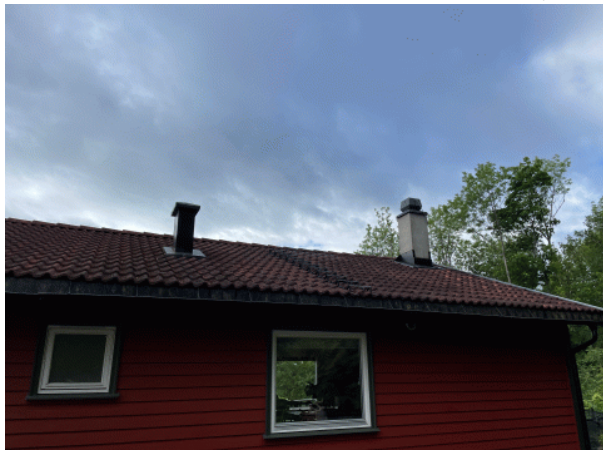
Manglede snøfangere på tak ihht. NS 3600:2018 og Byggforsk detaljblad 525.931. (Det er tatt vurdering av at takstein er ru, med en takvinkel på 22 grader.)

Erfaringsmessig så skal det svært mye til for at det forekommer takras fra denne takvinkel med denne type tekkning. Det kan likevel være klimatiske forhold som kan utløse et snøras.

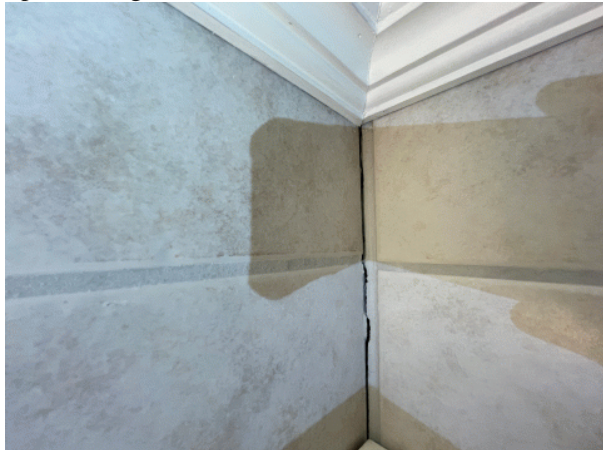
- Merknader:** -Det er påvist sprekk i i hjørne mot gang. Ukjent årsak  
 -Riss i fuger, samt tegn til svertesopp  
 -Bom i flis

Settes på bakgrunn av bom i flis (avvik NS 3600:2018)

Tegn til svertesopp

Sprekk i fuger

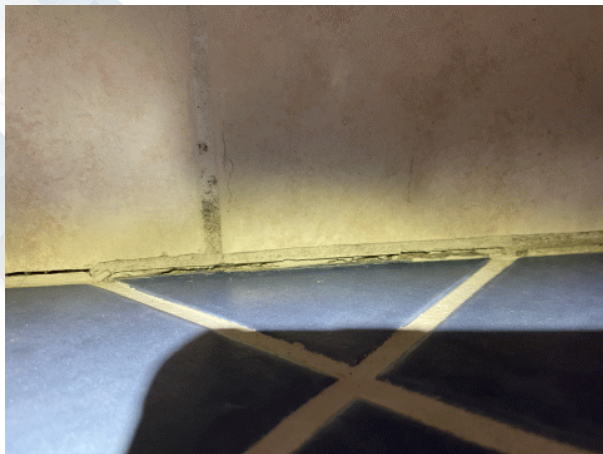
-Det er sprekk i elastisk fugemasse i overgang vegg/gulv. Dette kan indikere at det har vært bevegelse i konstruksjonen og gi utett membran/tettesjikt.

Bom i flis

Riss i elastisk fugemasse mellom gulv/vegg under innredning

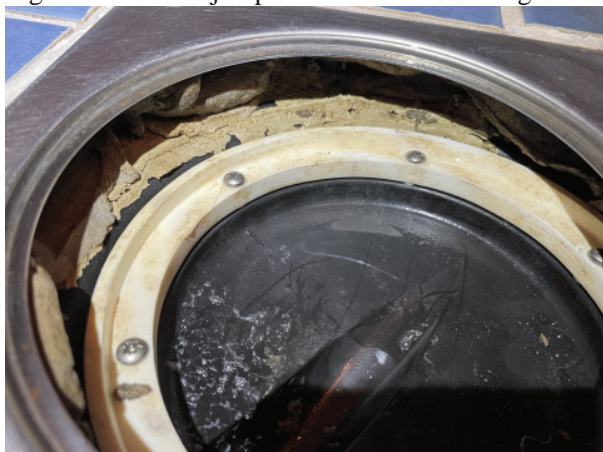
**Merknader:** Det er ukjent løsning av membran/fuktsikring av våtrommet.

Alder og slitasje. Forventet levetid nærmer seg/er oppnådd, men badet kan ha flere år igjen med god funksjon ved tilpasset bruk.

Ingen dokumentasjon på membran /fuktsikring

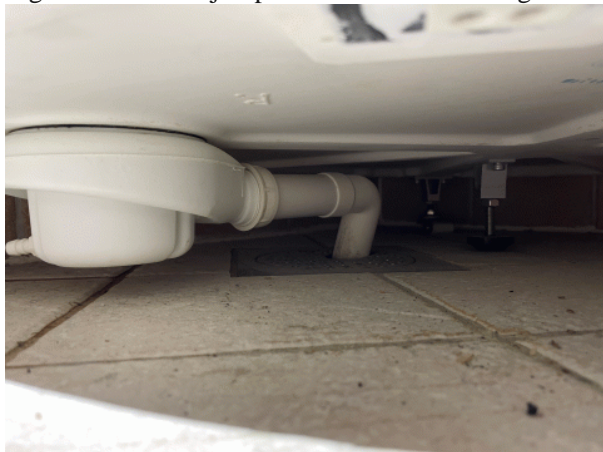
- Merknader:** -Det er ukjent løsning av membran/fuktsikring av våtrommet.  
 -Ikke mulig å påvise membran i sluk, da sluk ikke er tilgjengelig for inspeksjon. (Ligger langt under dusjkabinett)  
 -Det ble foretatt søk etter fukt, med pigger i tresvill, stender i tilstøtende rom. Ingen tegn til fukt på befaringsdagen.  
 -Hjemmelshaver opplyser om at det ble satt inn dusjkabinett i 2021

Alder og slitasje. Forventet levetid nærmer seg/er oppnådd, men badet kan ha flere år igjen med god funksjon ved tilpasset bruk.

Ingen dokumentasjon på membran /fuktsikring

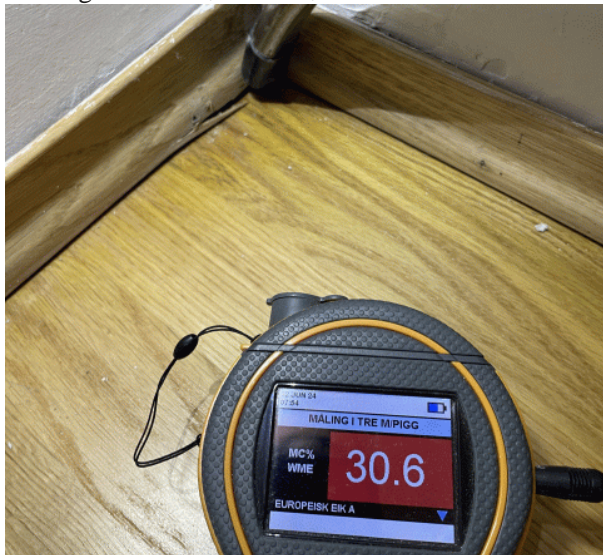
-Det ble påvist forhøyede fuktverdier i parkettbord på gulv mot VEST i hoveddelen. Årsak ikke kjent. Det ble målt 30,6 vektprosent vann med pigger i tre. Dersom treverk har en fuktprosent over 18% over tid, så kan dette føre til fuktskader med fare for sopp og råtedannelse.

Velges da det er påvist skadelig fukt med fare for fuktskader. (avvik ihht NS 3600:2018)

\*Ytterligere undersøkelser bør foretas for å avdekke eventuelle følgeskader/årsaksammenheng

Ytterligere undersøkelser bør foretas.

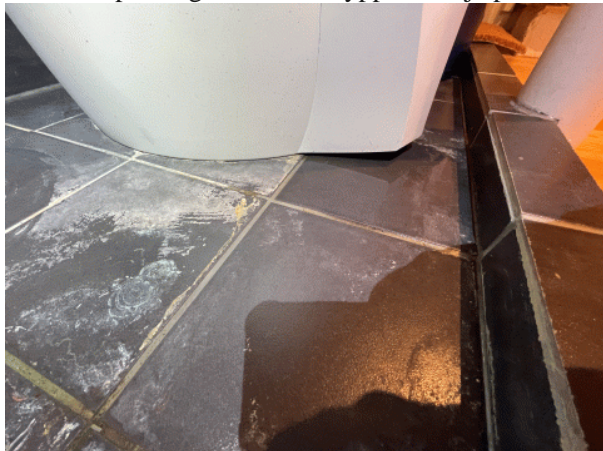
Varmtvannsbereder er fra 2018  
 Det er påvist avdrypp og fukt skjolder ved bereder.  
 Berederens plassering er tilfredsstillende.

**Merknader:** -Bereder er plassert på flislagt gulv med sluk under trapp.  
 -Det er påvist avrenning fra sikkerhetsventil. Bør ha tilsyn av fagperson.

TG 2:  
 Vurderes på bakgrunn av avdrypp/lekkasje på bereder
