# Tilstandsrapport

Tomannsbolig

Orionvegen 27 A, 2165 HVAM

Befaringsdato: 17.06.2025

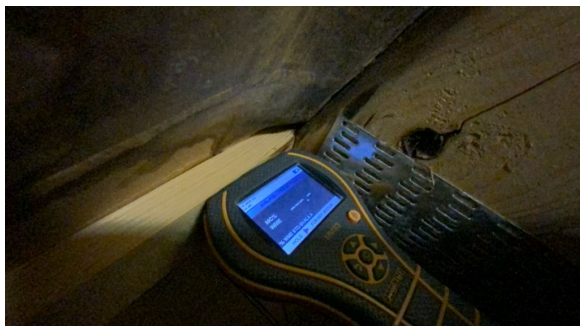
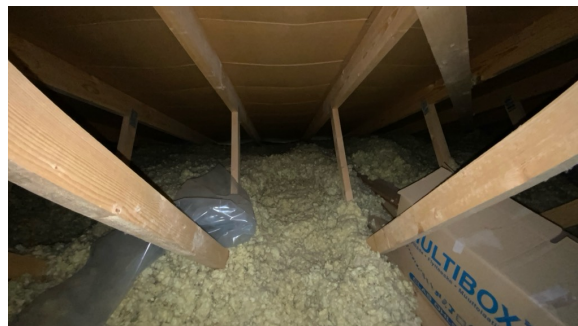
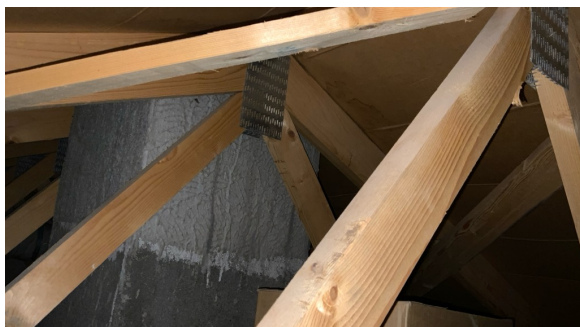
### TG 2 Takkonstruksjon/Loft

- Det er påvist fuktskjolder i undertak/takkonstruksjon.

Fuktskjolder kan ha kommet fra når boligen ble bygget eller at det er utbedret i ettertid.

- Det er ikke behov for utbedringstiltak.

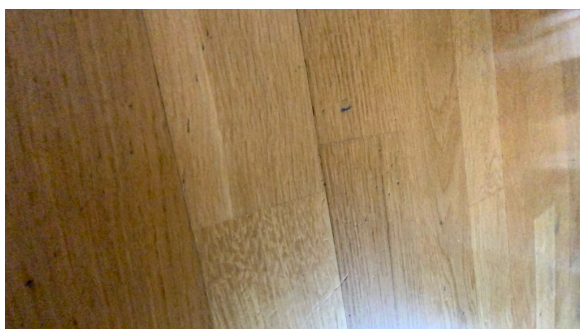
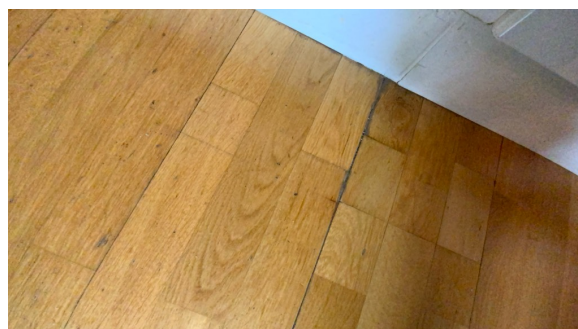
### TG 2 Overflater

- Overflater har en del slitasjegrad utover det en kan forvente.

Det er stedvis noe synlig merker, fuktskader og riper i parkett.

- Overflater må utbedres eller skiftes.

Det er ingen konsekvens da parkett vurderes å ha tiltenkt funksjon. Parkett må repareres med reparasjonsvoks lokalt, slipes eller byttes for å lukke avviket.

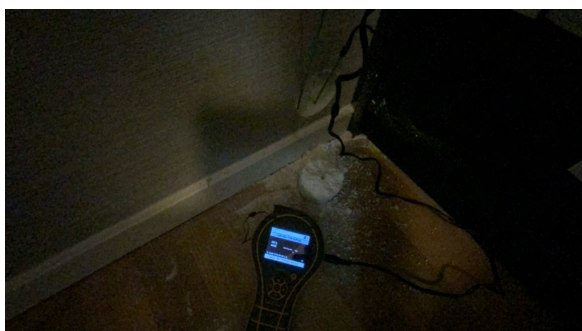
## TG 1 Rom Under Terreng

Underetasje. Gulvet har parkett. Veggene har plater. Hulltaking er foretatt uten å påvise unormale forhold. Hulltaking er foretatt ved/i soverom. Grunnmur under terreng er typen Thermomur med betong.

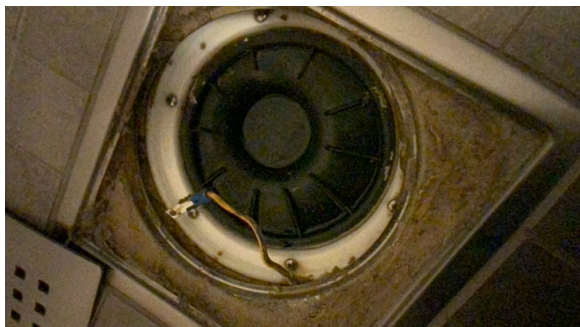
### TG 2 Sluk, membran og tettesjikt

- Mer enn halvparten av forventet brukstid er passert på membranløsningen.

Smøremembran over 15 år - "Mer enn halvparten av forventet brukstid er oppbrukt" = TG 2

- Det er viktig å merke seg at levetiden til en membran varierer basert på kvalitet, installasjon og bruk. Eldre membraner kan bli sprø og sprekke opp, noe som fører til at de mister sin vanntettende funksjon. Dette kan resultere i vannlekkasjer gjennom vegger og gulv og fuktskader.

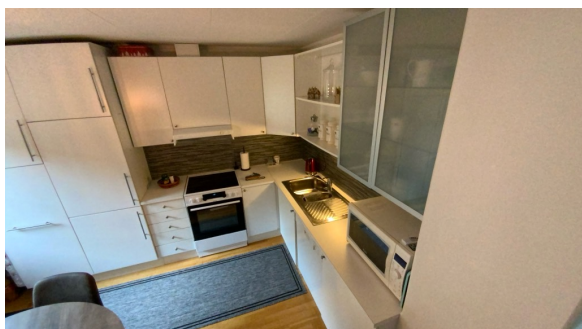
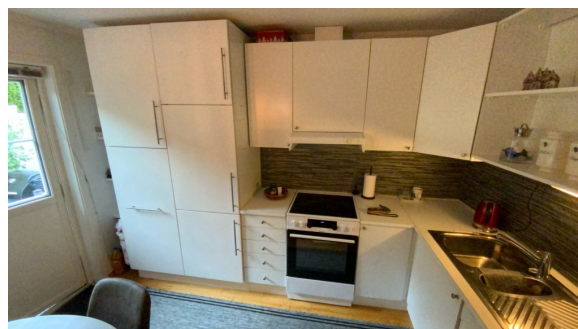
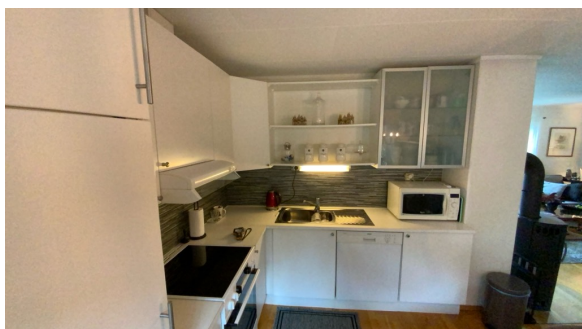
- Det er påvist skader på overflater/kjøkkeninnredning utover normal slitasjegrad.

Det er ingen konsekvens ut fra funksjon for skapfronter til kjøkkeninnredning. Dører må males eller skiftes for å lukke avviket.

Det bør etableres ventilerer for lufting av kjøl/frys med tanke på at det vil forlenge levetid på hvitevaren.

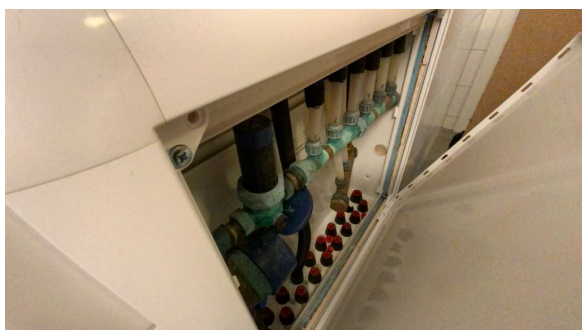
## TG 1 Vannledninger

Innvendige vannledninger er av plast (rør i rør). Det er besiktiget i rørskap. Det er synlig noe irr på rørstamme i skap. Dette vurderes å komme fra tidligere drypplekkasje inne i skap.

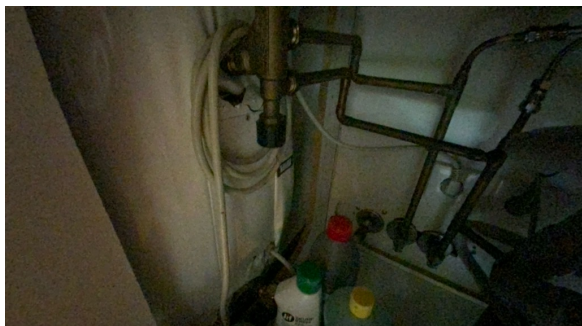
Gjeldende forskrift er etter dagens krav og Norsk standard 3600. Tanke på brannsikkerhet og varmegang i elektrisk kobling.

- Det bør etableres tilfredsstillende el-tilkobling etter gjeldende forskrift.
