# Tilstandsrapport

📍 Ansgar Sørli's vei 1 C, 0576 OSLO

# gnr. 128, bnr. 48

Befaringsdato: 02.06.2025

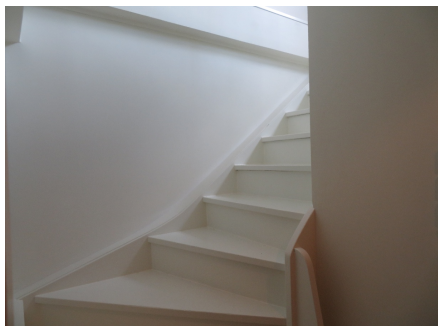
### Vurdering av avvik:

- Det er avvik:

Manglende håndløpere.

Konsekvens: For å ivareta sikkerhetskrav må håndløpere monteres på begge sider av trappen.

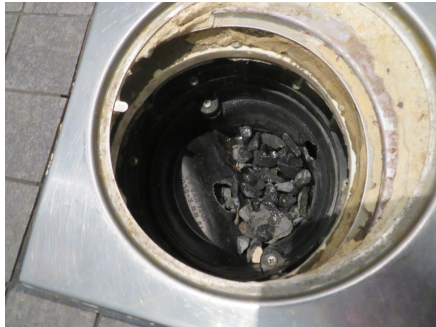
Det er ikke montert sluk-potte i sluket.  
Deler av sluket er skadet.

Konsekvens: Sluket vil være noe vanskeligere å rense, enn hvis det er en sluk-potte som kan fjernes ved rensing.  
Manglende sluk-potte kan også føre til lukt fra sluket. Det ble ikke registrert lukt på befaringsdagen, men manglende tetting med vann-lås, kan føre til lukt.

Skade på sluk. Manglende sluk-potte.

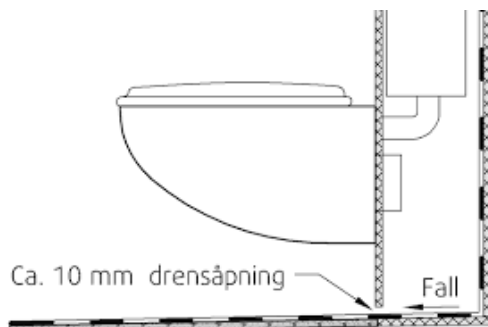
Prinsippet er at lekkasjevann fra vann-installasjoner, i dette tilfellet klosett-sisternen, skal synliggjøres ved en evt. lekkasje.

I tillegg skal innkassingen være innvendig fuktsikret.

Konsekvens: Evt. lekkasjer fra innbygget sisterner, vil ikke bli oppdaget.

Vanlig løsning ved montering av vegghengt klosett.

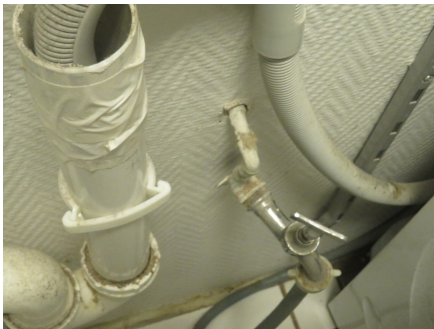
Normalt blir rør i rør-opplegg ført til et fordelerskap,  
Prinsippet er at evt. lekkasjer skal synliggjøres ved at lekkasjevann blir ledet til fordelerskapet, og derfor til rom med sluk.  
Jeg kunne ikke finne et slikt fordelerskap i boligen.  
Det er ikke kjent hvor gammelt anlegget er.

Konsekvens: Evt. lekkasjer fra rør-opplegget vil ikke bli oppdaget, og det kan da føre til bygningskade.

Ukjent løsning/utførelse på rør-opplegg.  
Stedvis virker rør-opplegget å være ufagmessig utført.  
Rør-opplegget er uoversiktlig, og vanskelig å vurdere.

Eldre/ukjent rør-opplegg.

Nærmere kontroll/utbedring av rør-opplegg bør utføres.

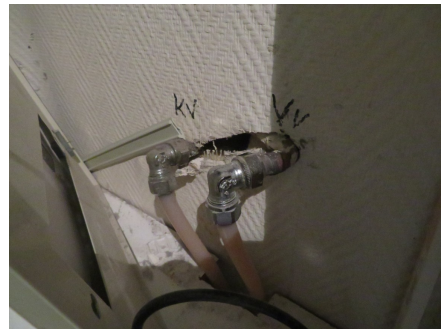
Eldre/ukjent rør-opplegg.

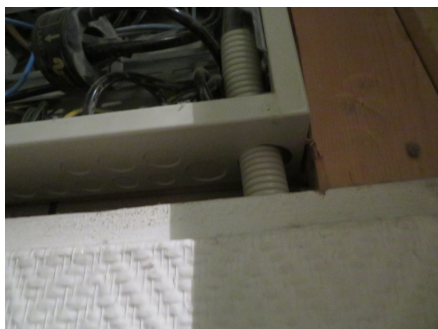
Avvik som utløser TG-2: Det er ikke fremvist dokumentasjon/samsvarserklæring for el-arbeider.

Åpning i sikringskap som ikke er branntettet. Dette skal i følge selger Sikringskap. Manglende front/dør som skal monteres før salg. utbedres før salg.

Selger opplyser at dette skal utbedres før salg, og rapporten baserer seg på disse opplysningene.
