# Tilstandsrapport

Boligbygg med flere boenheter

Øvre ringvei 42 J, 4620 KRISTIANSAND S

Befaringsdato: 13.05.2025

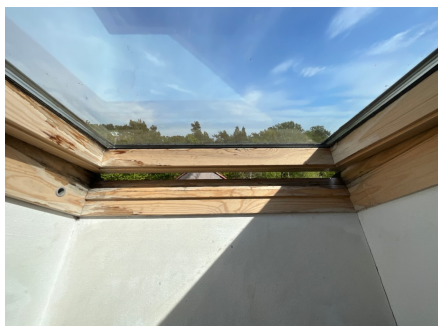
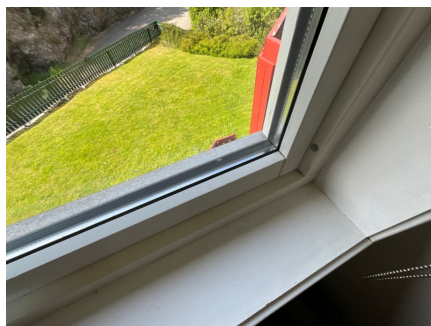
- Karmene i vinduer er slitte og det er sprekker i trevirket.
- Tilstandsgrad 2 gis når bygningsdelen har vesentlige avvik. Bygningsdelen skal enten ha feil utførelse, en skade eller symptomer på skade, sterk slitasje eller nedsatt funksjon. Graden gis når bygningsdelen trenger vedlikehold eller tiltak i nær fremtid. Graden skal også brukes når delen er gammel og det er grunn til å varsle om faren for skader på grunn av alderen, eller når det er grunn til å overvåke delen spesielt på grunn av fare for større skader eller følgeskader.

Det er spor etter fukt rundt et vindu i 3. etasje, tørt på befaringsdagen. Takvinduer har generelt kortere levetid enn vinduer som er plassert i veggene, da de blir mer utsatt for regn/snø. Beslag og tetting på utsiden er en kjent risiko og bør jevnlig inspiseres.

Høy alder på tekking rundt takvinduene, fare for vannskader inn i bygget.

- Det må påregnes noe vedlikehold og at enkelte vinduer må skiftes ut.

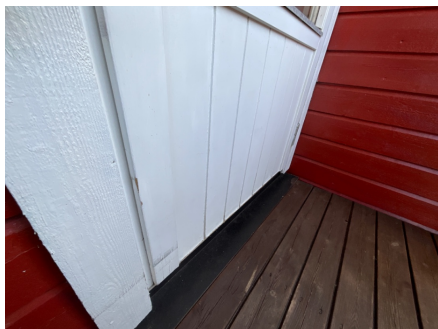
- Karmene i dører er værslitte utvendig og det er sprekker i trevirket.
- Tilstandsgrad 2 gis når bygningsdelen har vesentlige avvik. Bygningsdelen skal enten ha feil utførelse, en skade eller symptomer på skade, sterk slitasje eller nedsatt funksjon. Graden gis når bygningsdelen trenger vedlikehold eller tiltak i nær fremtid. Graden skal også brukes når delen er gammel og det er grunn til å varsle om faren for skader på grunn av alderen, eller når det er grunn til å overvåke delen spesielt på grunn av fare for større skader eller følgeskader.

Fuktskade

- Det må påregnes noe vedlikehold og at enkelte dører må skiftes ut.

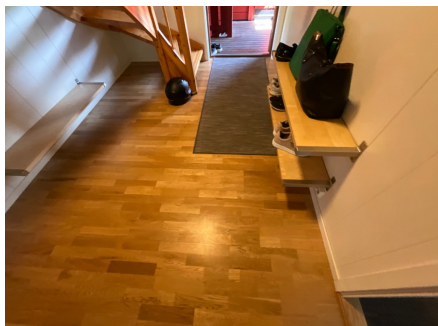
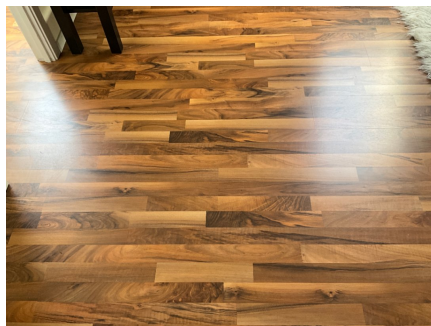
Stedvis noe fuktskader på gulvene og knirk. Sprekker og manglende listverk.

- Overflater må utbedres eller skiftes.

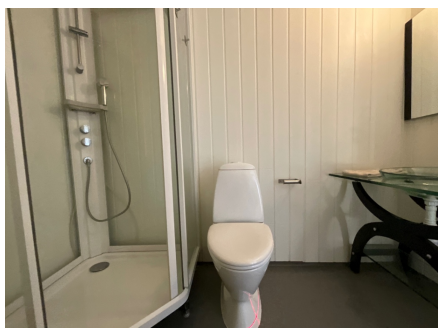
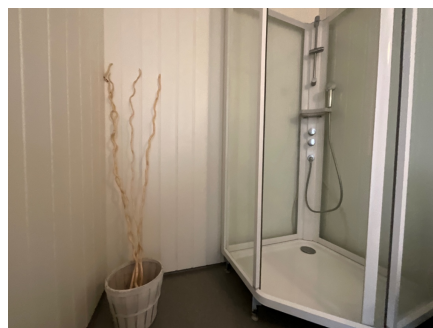
Vegger med overflater av ikke fuktbestandige plater. Platene er ikke egnet for bruk på våtrom.

- Dersom det ikke gjøres tiltak, kan omfanget øke over tid med ytterligere konsekvenser.

For å lukke avviket må platene byttes. Det benyttes tett dusjkabinett og veggene får derfor ingen vannbelastning ved normalt bruk.

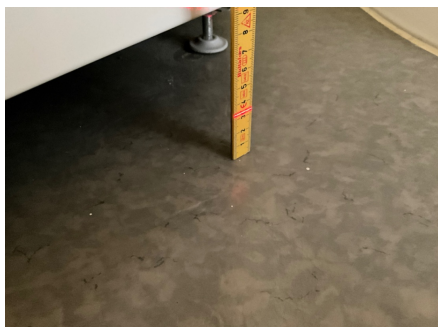
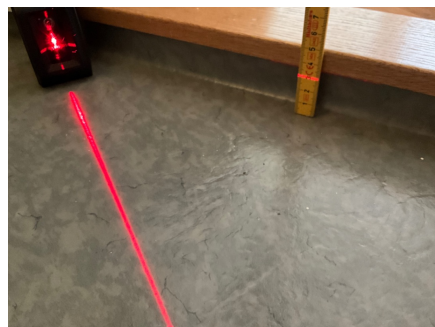
- Et bad med manglende/reduert fall til sluk blir mindre funksjonelt og sikkert for brukeren. Dette kan medføre stående vann på gulvet, vann som ikke ledes effektivt til sluket, økt risiko for at vann renner ut av rommet og redusert sklisikkerhet på gulvet.
  - Våtrommet fungerer med dette avviket.
  - Det benyttes tett dusjkabinett og gulvet får ingen vannbelastning ved normalt bruk, men hver obs på lekkasjevann.
- Avviket har ingen konsekvens ved dagens bruk, ved endret bruk må det etableres fall til sluk.

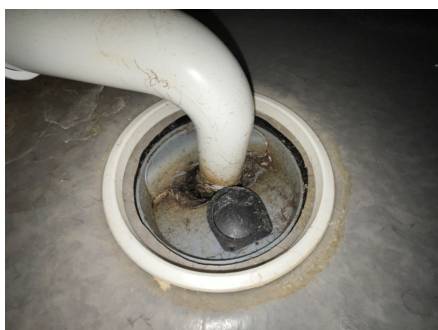
Plater med ikke fuktbestandige overflater og høy alder på membran.

Membran på veggene vil ikke tåle å bli dusjet rett på og dusjkabinettet kan derfor ikke fjernes uten å montere nye plater.

- Overvåk tilstanden jevnlig. For å få tilstandsgrad 0 eller 1 må slukløsningen skiftes ut og sannsynligvis må også membransjiktet skiftes/utbedres. Det er imidlertid vanskelig å si noe om tidspunktet for når dette er nødvendig.
- Det er viktig å merke seg at levetiden til en membran varierer basert på kvalitet, installasjon og bruk. Eldre membraner kan bli sprø og sprekke opp, noe som fører til at de mister sin vanntettende funksjon. Dette kan resultere i vannlekkasjer gjennom vegg og gulv og fuktskader.

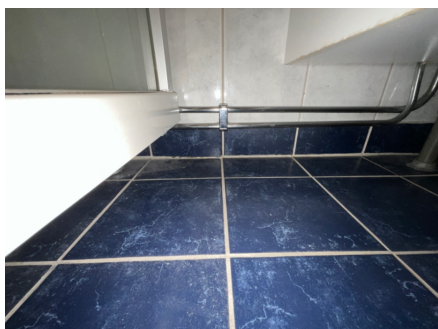
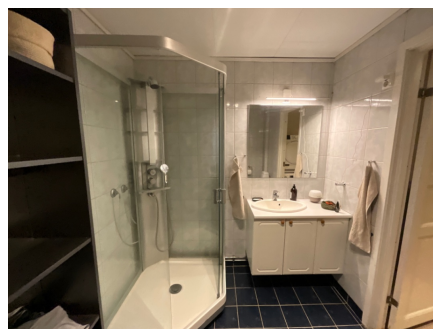
- Det er påvist at flisfuger har riss/sprekker.

Det er sprekt opp mellom vegg og gulv. Avviket kan ha sammenheng med noe mykt bjelkelag eller bevegelser i bygget fra byggeår.

- Slike riss/sprekker kan indikere bakenforliggende fuktskader, og konstruksjonen bør observeres jevnlig for å vurdere utvikling.

Sprekker i fuger/fliser kan indikere bevegelser i bakenforliggende konstruksjoner. Avviket bør fikses, dersom det sprekker igjen må bakenforliggende konstruksjoner sjekkes/byttes.

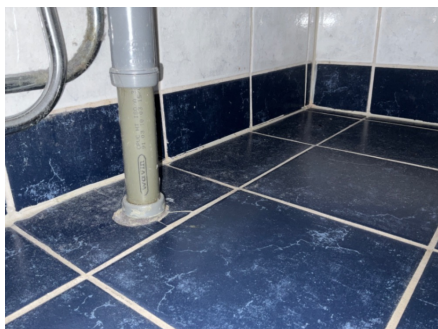
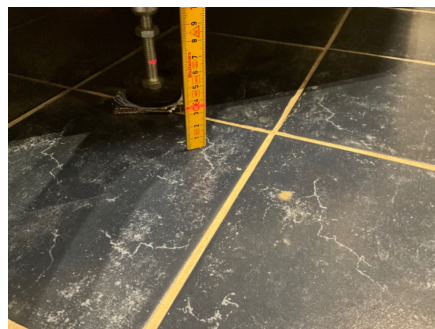
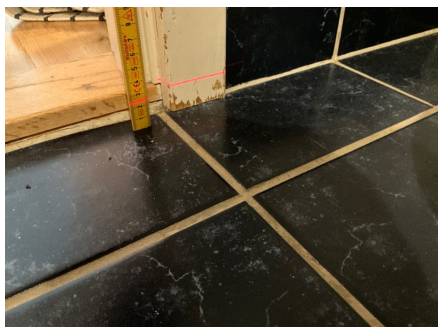
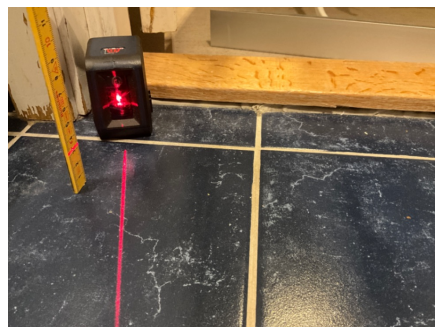
- Det er påvist at flisfuger har riss/sprekker.

- Det er påvist at høydeforskjell fra topp slukrist til gulv/synlig topp membran ved dørterskel er mindre enn 25 mm.
- Det er påvist at noen fliser har bom (hulrom under).
- Det er påvist sprekker i fliser.

- Til tross for avviket i fall/høydeforskjell til sluk, vil gulvet fortsatt kunne lede vann mot sluket, men med redusert effektivitet. Dette kan potensielt øke risikoen for vannansamling i enkelte områder av badet.
  - Skadet flis er i et område hvor den kun utgjør et estetisk avvik.
  - Dersom tiltaket ikke utføres, kan dette over tid føre til at flisene løsner eller sprekker, spesielt ved belastning eller bevegelser i konstruksjonen.
  - Det benyttes tett dusjkabinett og gulvet får ingen vannbelastning ved normalt bruk, men hver obs på lekkasjevann.
- Avviket har ingen konsekvens ved dagens bruk, ved endret bruk må det etableres fall til sluk.

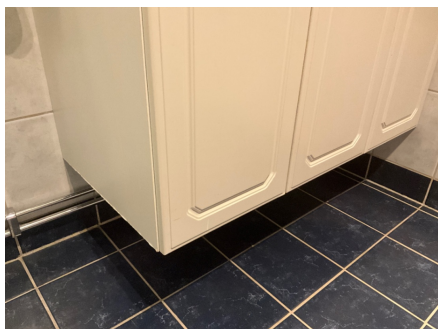
- Det er påvist skader på innredning.

Fuktskader på innredningen.

- Lokal utbedring må utføres.

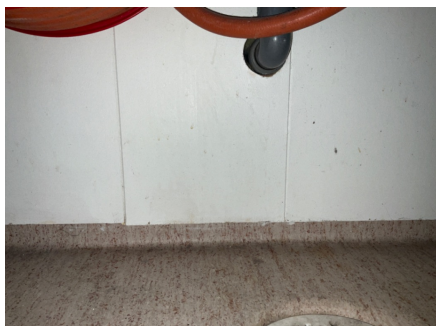
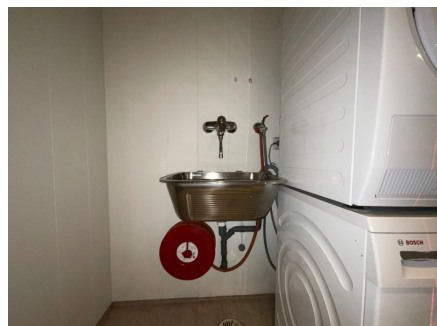
- Det er vindu/dør med ikke fuktbestandige materialer i våtsonen (ved vask, dusj, badekar, osv.), løsningen eller byggematerialet er uegnet.
- Det er uegnede materialer i våtsoner.

Vegger med overflater av ikke fuktbestandige plater. Platene er ikke egnet for bruk på våtrom.

- Dersom det ikke gjøres tiltak, kan dette medføre oppfukting, oppsvelling og forringelse av materialer over tid og fuktskader på tilstøtende konstruksjoner.
- Dersom det ikke gjøres tiltak, kan omfanget øke over tid med ytterligere konsekvenser.

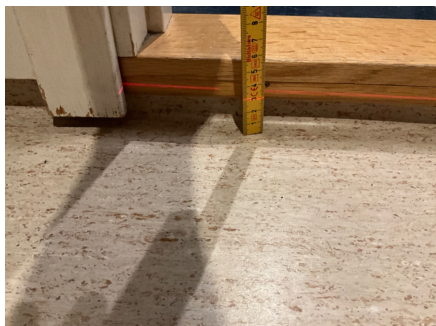
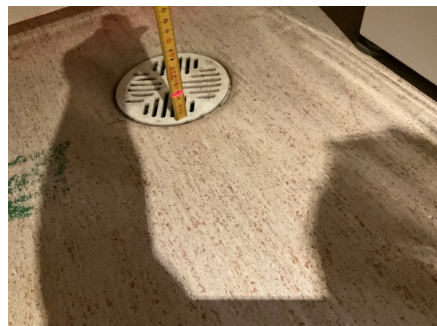
- Vær oppmerksom ved bruk. For å få tilstandsgrad 0 eller 1 må gulvet bygges om, for å få riktig fall til sluk. Det vil imidlertid sjelden være økonomisk rasjonelt som et enkeltstående tiltak. Ved en eventuell renovering, påse at våtrommet bygges med riktig fall til sluk.
- Knirk i gulv på et våtrom kan skyldes flere ting, blant annet manglende stivhet i underliggende konstruksjoner, at konstruksjonen har skader grunnet råte/fukt eller andre typer skader. Man kan i disse tilfeller ikke utelukke at det er behov for omfattende utbedringer.

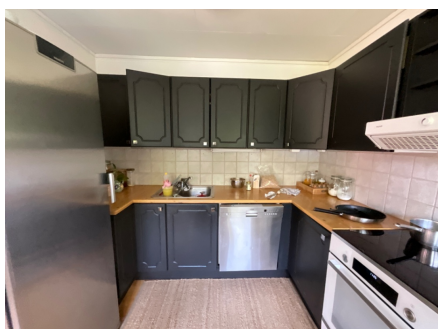
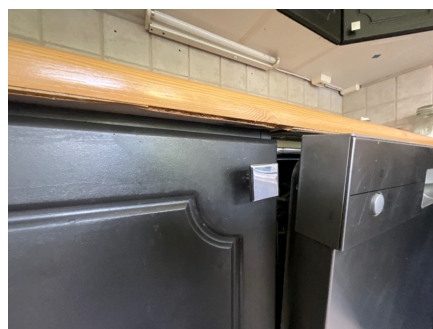
- Det er påvist fuktskjolder i overflater.

Skader på innredningen.

- Gjennomføre ytterligere undersøkelser og foreta utbedring av skade.

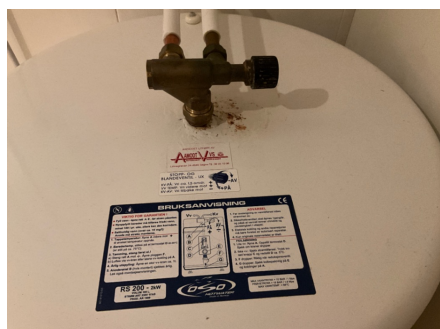
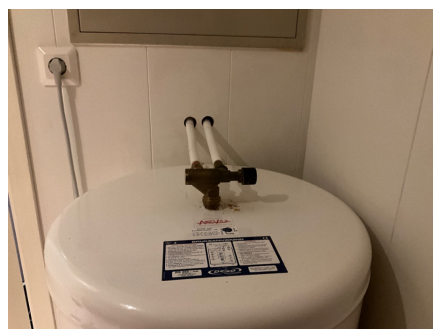
- Det bør etableres tilfredsstillende el-tilkobling etter gjeldende forskrift.
- Det er ikke behov for utbedringstiltak siden tanken fungerer i dag, men ut ifra alder kan skader plutselig oppstå på eldre tanker.
