# Tilstandsrapport

Enebolig

Markusvegen 14, 7712 STEINKJER

Befaringsdato: 15.05.2025

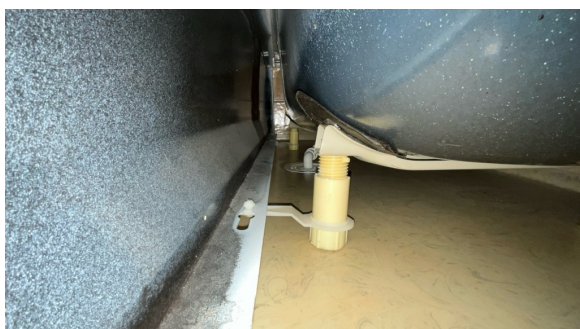
## Vurdering av avvik:

- Tilgang til sluk må bedres både for inspeksjon og rengjøring.
- Når sluket har begrenset tilgang, er det vanskelig å rengjøre sluket og å inspisere den for å oppdage skader i membranen/fuger rundt sluket, som er avgjørende for å forhindre lekkasjer.
