# Tilstandsrapport

Kirkegata 103, 5528 HAUGESUND

# gnr. 40, bnr. 597, snr. 6

Rapportdato: 14.03.2025

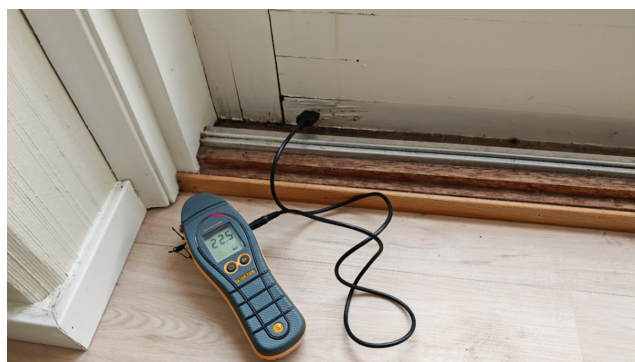
Bygningen har skyvebalkongdør i malt tre og Brann- og lydklassifisert entrédør.

- Det er påvist avvik rundt innsetningsdetaljer.

Det måles forhøyet fuktighet innvendig på terrassedør. Det er også synlig sprekker.

- Det bør gjøres tiltak for å lukke avviket.

Gamle dører kan ha svekket funksjonalitet som medfører trekk, svekket klimaskjerm og/eller vanskeligheter med åpning og lukking. Det anbefales nærmere undersøkelser.

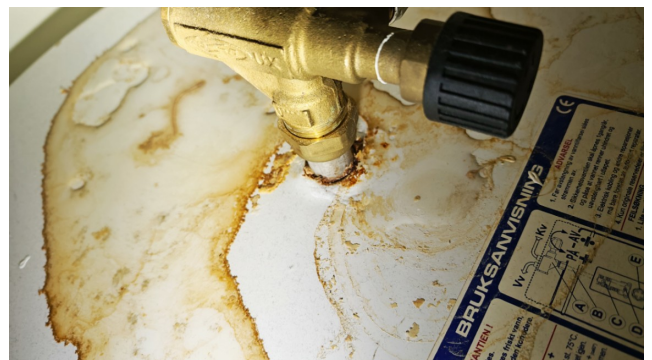
- Det er påvist at varmtvannstank er over 20 år
- Det er påvist andre avvik:

Det er rust på toppen av bereder med blandeventil.

- Det er ikke behov for utbedringstiltak siden tanken fungerer i dag, men ut ifra alder kan skader plutselig oppstå på eldre tanker.
