# Tilstandsrapport

Leilighet

Furutoppen 3 E, 1940 BJØRKELANGEN

Befaringsdato: 26.08.2024

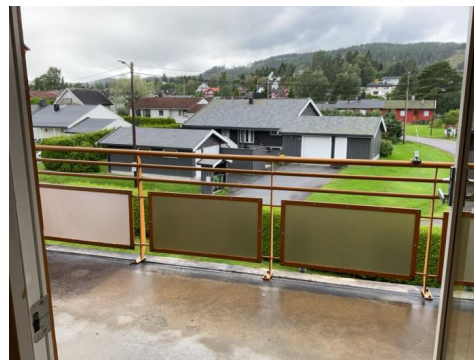
Bygningen har malte trevinduer med 2-lags glass. Fra byggeåret.

Vindu på soverom subber i karm.

Det er svelleskade i bunn av dørblad på entredør.  
Balkongdør «henger» og subber i terskel.

Vindu på soverom bør justeres.

Balkongdør må justeres.

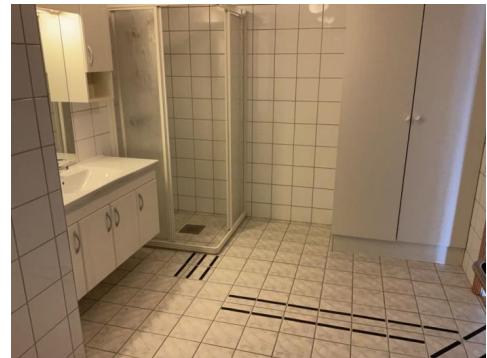
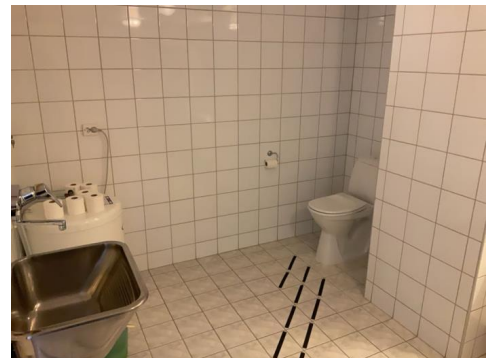
### 1. ETASJE > BAD/WC/VASKEROM

Baderommet har standard fra byggeåret. Det er ikke fremlagt noe dokumentasjon på våtrommet.

- Det er påvist at flisfuger har riss/sprekker.
- Det er påvist at høydeforskjell fra topp slukrist til gulv/synlig topp membran ved dørterskel er mindre enn 25 mm.
- Det er påvist at noen fliser har bom (hulrom under).

Deler av gulvet er flatt og det er kun marginalt fall til sluket. Det er ingen oppkant/lekkasjesikring på membranen mot dørterskel.

- Overvåk tilstanden jevnlig. For å få tilstandsgrad 0 eller 1 må tettesjiktet skiftes ut, men tidspunktet for når dette er nødvendig er vanskelig å si noe om.
