# Tilstandsrapport

📍 Henningvolvegen 371, 7711 STEINKJER

# gnr. 120, bnr. 1, fnr. 46

Rapportdato: 27.06.2025

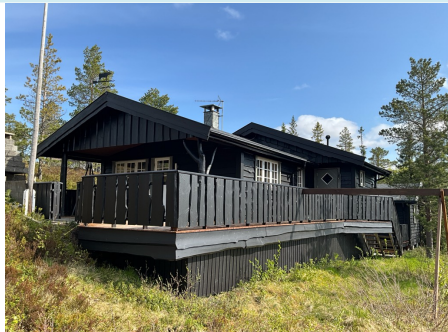
## FRITIDSBOLIG

### Byggeår

2003

Normal standard på bygget ut ifra alder/konstruksjon - jamfør beskrivelse under konstruksjoner.

Bygget er jevnlig vedlikeholdt.

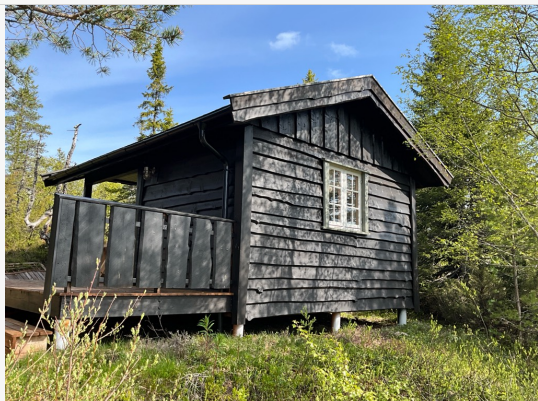
## Anneks

Anneks oppført på støpte pilarer.  
Yttervegger av trevirke som er kledd med stående og liggende trekledning.  
Saltak som er tekket med pappshingel.  
Adkomst via to dører.  
Innredet med soverom og bod.

Bemerkes om at anneks ikke omfattes av oppdraget og er ikke nærmere vurdert for feil eller mangler.

Merk: Bygget er ikke tilstandsvurdert
