# Tilstandsrapport

Boligbygg med flere boenheter

Saxegaardsgata 1 , 0192 OSLO

Befaringsdato: 11.02.2026

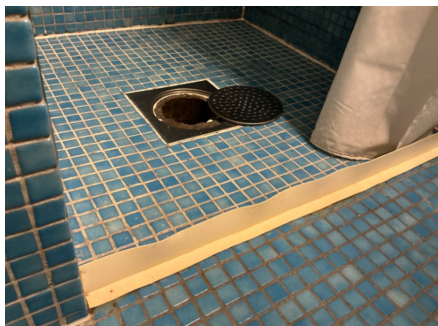
### TG 2 Overflater Gulv

- Det er registrert svertesopp på fuger.

- Høydeforskjell mellom topp slukrist og overkant gulv ved døren er lavere enn 25 mm. Dette gjør at nærliggende konstruksjoner er mer utsatt for vannskade, hvis en lekkasje skulle oppstått.

- Det er montert list på gulv ved dusjsone.

Tett list kan hindre vannsøl og eventuelle lekkasjer utenfor dusjsonen i å renne til sluket og kan gi oppsamling av vann med økt fuktpåkjenning rundt listen.

Soppen bør fjernes ved grundig vask eller utskifting av fugemasse avhengig av hvor dypt den sitter.

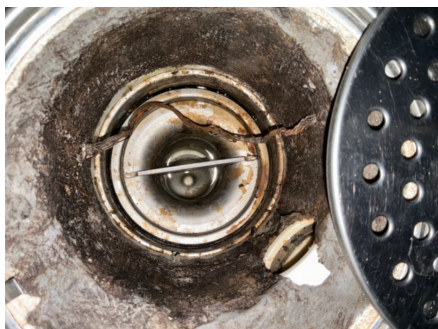
### Sluk, membran og tettesjikt

- Membranen lar seg ikke kontrollere visuelt, og det foreligger ikke dokumentasjon på utførelse eller oppbygning. Manglende dokumentasjon og manglende mulighet for visuell kontroll medfører usikkerhet om tetthet og funksjon, og innebærer en risiko for skjulte fuktskader med mulig behov for nærmere undersøkelser eller utbedring.

- Membranen har oversteget normal brukstid, og slitasje må påregnes.

Når membranen eldes, svekkes den gradvis og kan utvikle mindre utettheter som slipper fukt ned i konstruksjonen. Hvor raskt dette skjer avhenger av kvalitet, utførelse og bruk, men regelmessig tilsyn er viktig. En full oppgradering med nytt tettesjikt må på grunn av alderen påregnes innen nær fremtid.

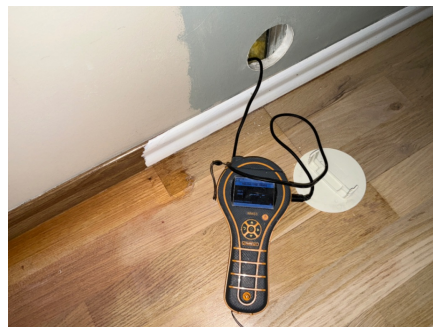
Vurderte forhold: Det er undersøkt om våtrommet kan ha en fuktskade gjennom hulltakning på utsiden av badet. Fuktmåler med piggelektrode er benyttet i veggkonstruksjonen, og det er gjort en visuell inspeksjon nær hullet. Målemetoden må ansees som en stikkprøvekontroll, og gir ingen garanti for andre deler av konstruksjonen. Resultatet påvirkes av valg av målested, dybde, tidligere bruk av rommet og oppbygning.

Måleresultat: Under 6 vektprosent.

Tilstandsgrad 1 er satt, da målingen og inspeksjonen i ved hullet ikke avdekket fuktskader.

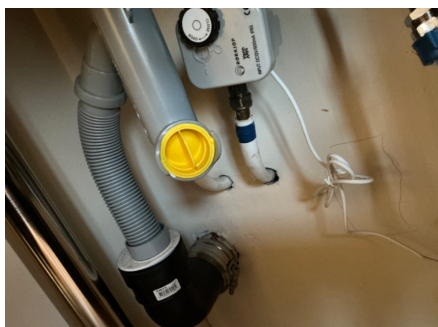
- Vannledningene har passert halvparten av forventet levetid.

Eldre rør har økt risiko for lekkasjer, men hvor lenge de holder videre avhenger av kvalitet, vanntrykk og bruk. Utskiftning må derfor påregnes på sikt, uten at det kan angis en presis dato.
