# Tilstandsrapport

Enebolig

Trondheimsvegen - Kløfta 49 , 2040  
KLØFTA

# gnr. 29, bnr. 285

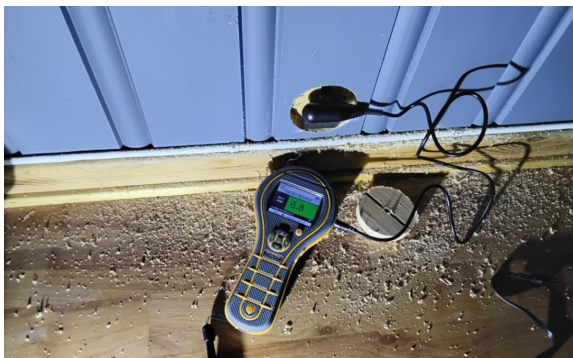
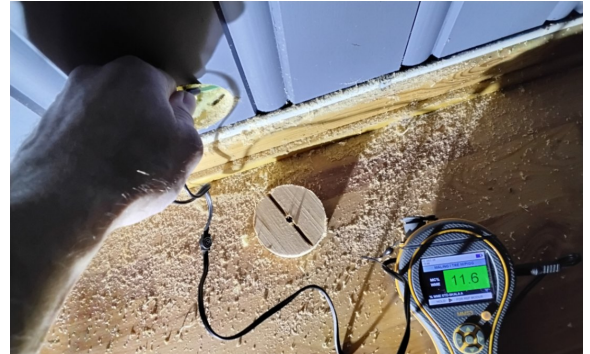
I den nederste kjelleren er det vegger av betong/mur, det er montert isoporplater på veggene for isolering.  
Gulvene er av betong fra byggeårene og er noe oppsrukket.  
Det er fuktutslag på gulvene i denne delen.  
Noe arbeider må påregnes alt ettersom hva kjelleren evt blir brukt til.

- Det er påvist indikasjoner på noe fuktgjennomtrenging i kjellergulv.
- Det er påvist indikasjoner på noe fuktgjennomtrenging inn i kjellermur.

Fuktsøk i påforet vegg i kjeller

- Det påviste fuktnivå gir grunn til å overvåke konstruksjonen jevnlig for å se utvikling over tid, og eventuelt foreta tiltak for å unngå fuktskader.

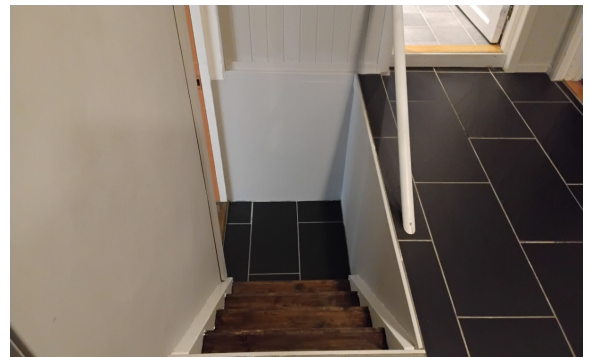
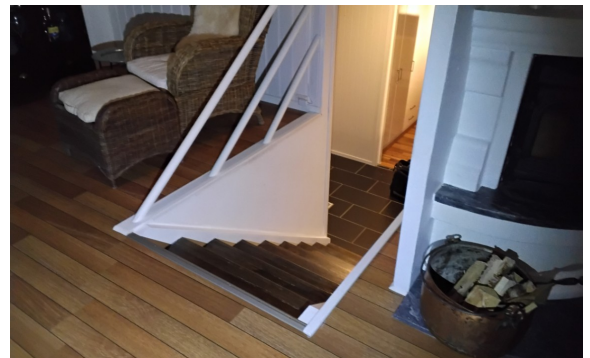
- Håndløper bør monteres, men det var ikke krav på byggetidspunktet.

Trapp ned i Uetasje

Trapp fra stue

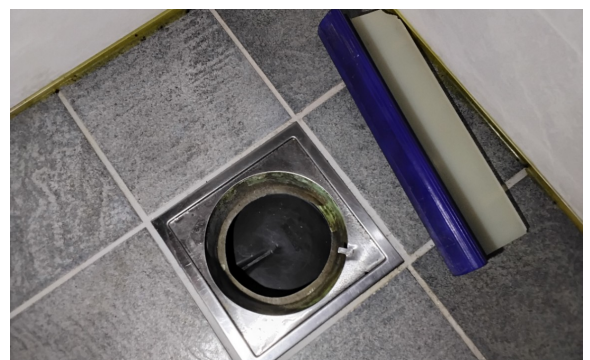
Mer enn halvparten av forventet brukstid er passert på både sluk og membran, noe som medfører økt risiko for lekkasjer og fuktskader i konstruksjonen. Manglende dokumentasjon gir usikkerhet om utførelsen, og det kan være nødvendig med utskifting eller utbedring for å redusere risikoen for følgeskader.

Plast sluk i dusjen

Det bør innhentes dokumentasjon på utført membran, og det anbefales å gjennomføre nærmere undersøkelser for å avklare membranens tilstand og utførelse.

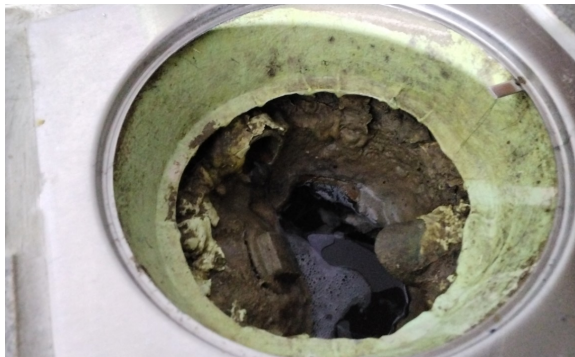
Støpejernsluk under innredning
