# Tilstandsrapport - NS 3600

## Kjerringlia 30

8663 Mosjøen

Enebolig oppført i 1963 med frittstående garasje i rekke sammen med 5 andre garasjer. Boligen er oppført med sokkeletasje i betong og 1. etasje i bindingsverk. Utvendig har deler av kledningen behov for utskifting samt noen av vinduene. Altanen må renoveres pga. registrering av noe råte. Dreneringen er fra byggeår og det anbefales kontroll av denne. Boligen er bygd i to plan både i sokkel og 1. etasje, henholdsvis med høydeforskjell på 62 og 72 cm. Det mangler rekkverk i innvendige trapper og det er for store lysåpninger i spalteveggene. Bad/vaskerom har behov for en total restaurering. Registrert setning i sørvestlig del av soverommet i sokkel. Dette bør sjekkes nærmere. Boligen inneholder varmegjenvinner og varmepumpe. Viser forøvrig til de enkelte punkter i rapporten.

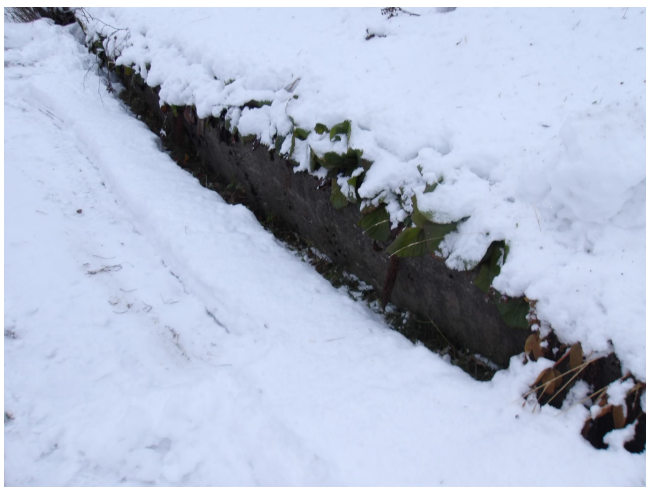
Muren har skader og er i ferd med å falle ned.

Mur er skadet og skjev.

Bygge ny mur evt. fjerne gammel mur og steinsette skråning.

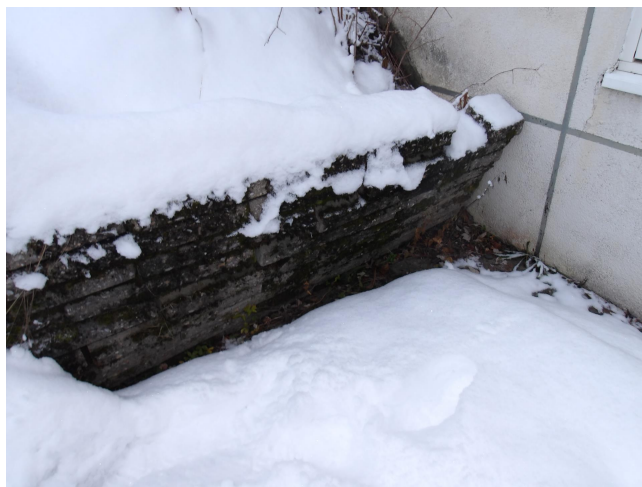
Falleferdig mur.

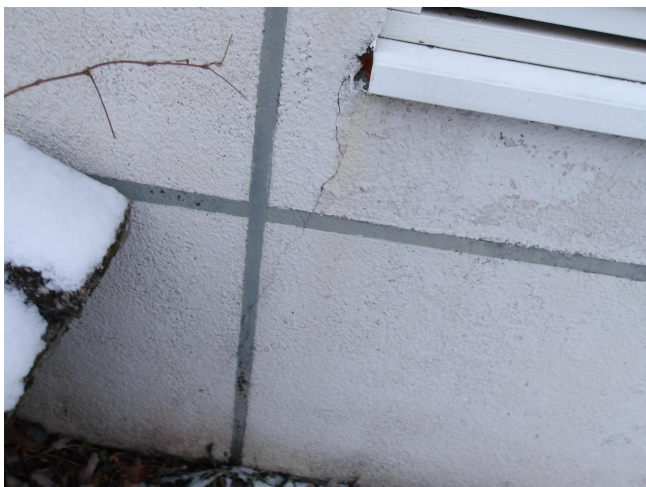
Grunnmur av betong. Muren er pusset og malt. Registrert noen sprekker i grunnmur, samt avskalling av mur bak takrennenedløpene.

Svinn og gamle setningsskader. Avskallingen er forårsaket av vann -og frostskaider. Pussavskallingen kan bli forverret.

Sprekker i mur.

Tiltak ifbm. sprekkenes vurdering som ikke nødvendig. Generelt bør sprekker følges opp. Pussavskallingen anbefales reparert.

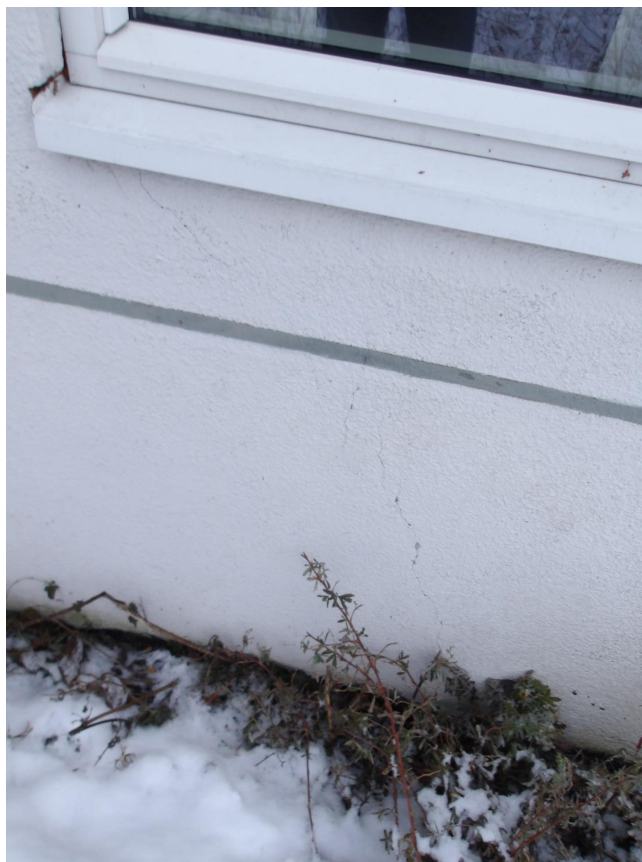
Sprekker i mur

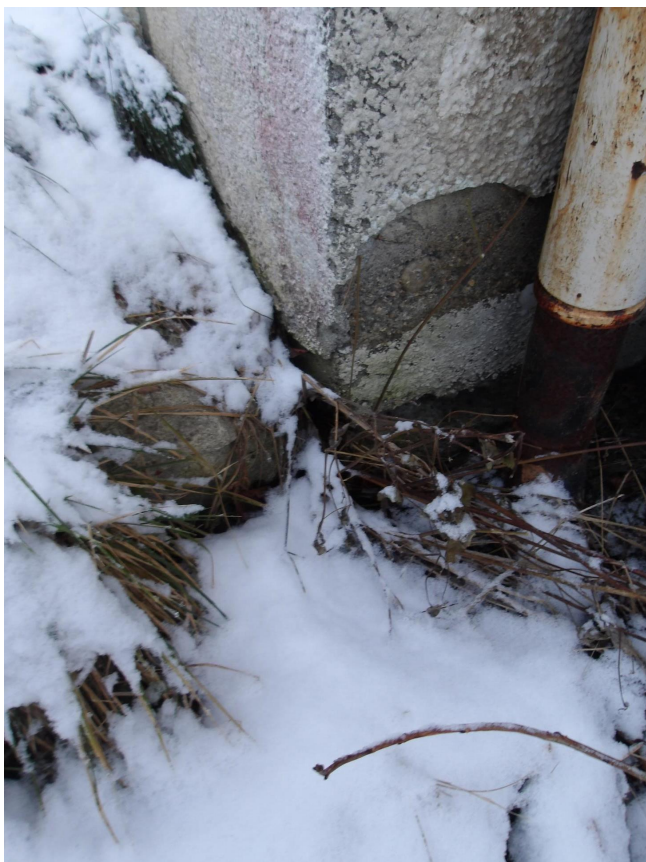
Avskalling av mur/pus

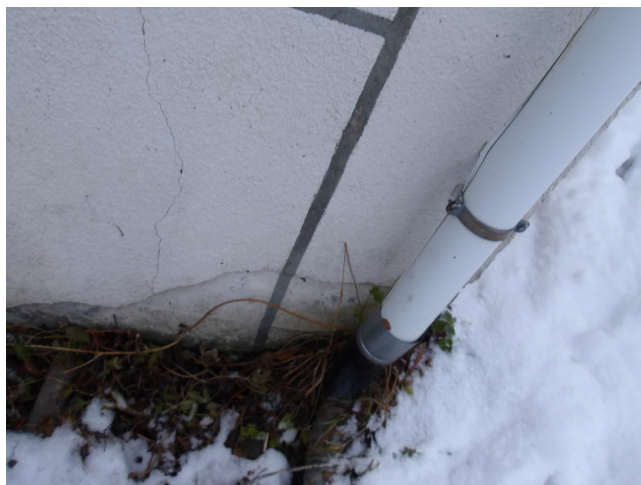
Sprekker og avskalling av mur.

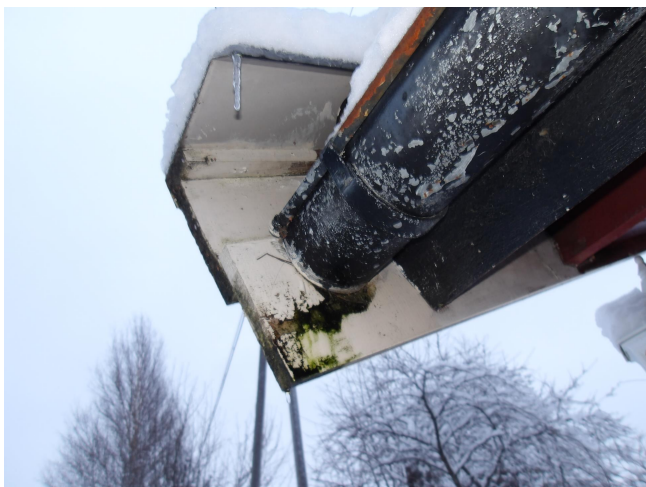
Skadet vindskibord.

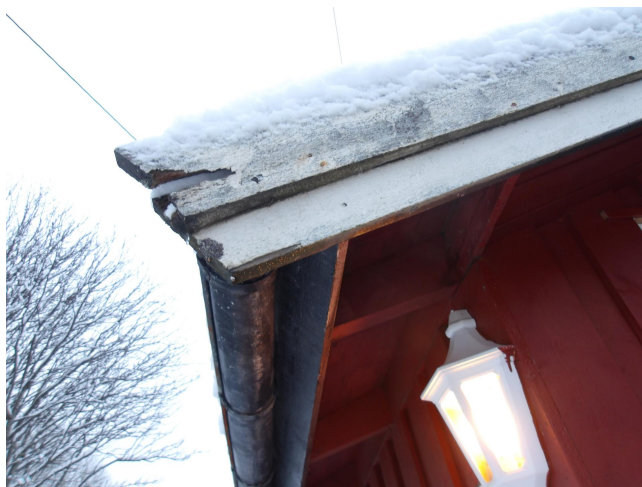
Skadet vindskibord

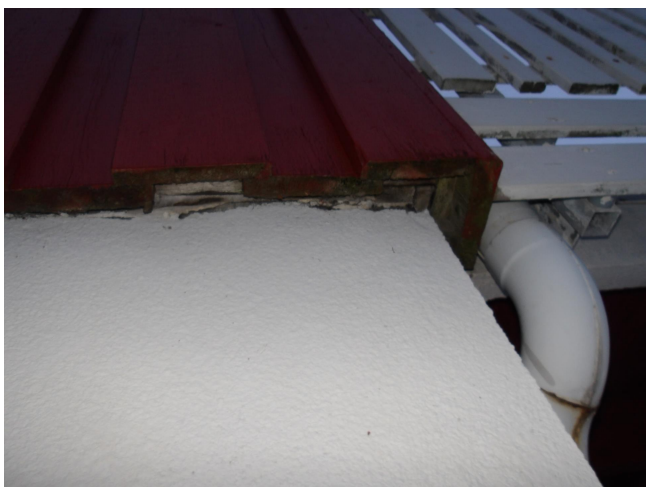
Kledning av trebord fra byggeår foruten sørveggen hvor det ble skiftet kledning en gang på 80-tallet. Det er registrert tørkesprekker i kledningen og råte i nedre kant av kledningen

Råte i nedre kant av kledning.

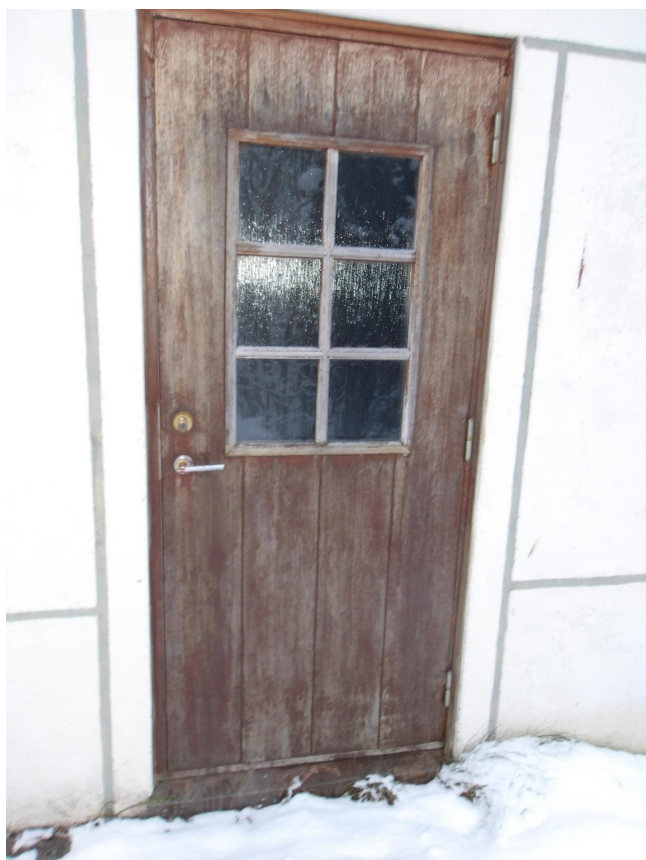
Ytterdøren i sokkel er isolert med isolerglass med sprosser. Har skader.

Ytterdør i sokkel.

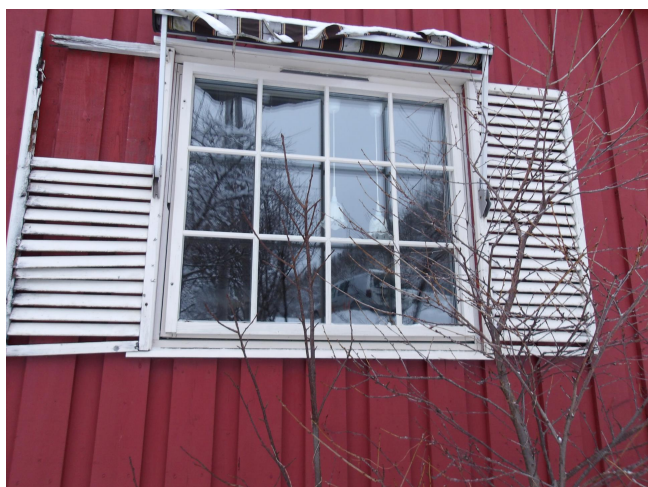
Vinduer fra 90-tallet . 3- lags isolerglas  
Skodder er råtne.

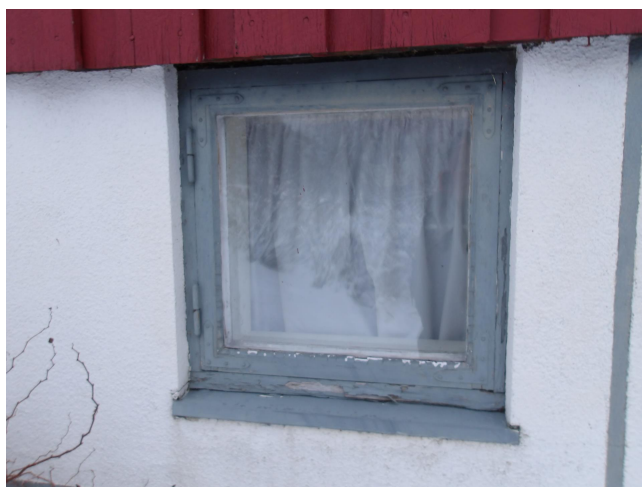
Koblede vinduer fra byggeår har skader.

Noen koblede kjellervinduer er fra byggeår.

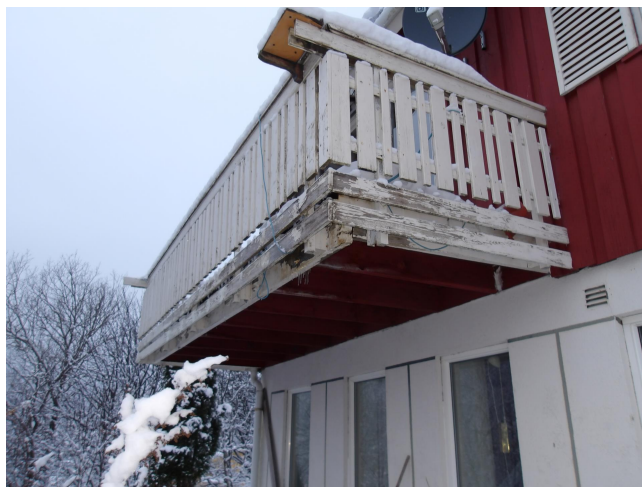
Malingsslitt balkong.

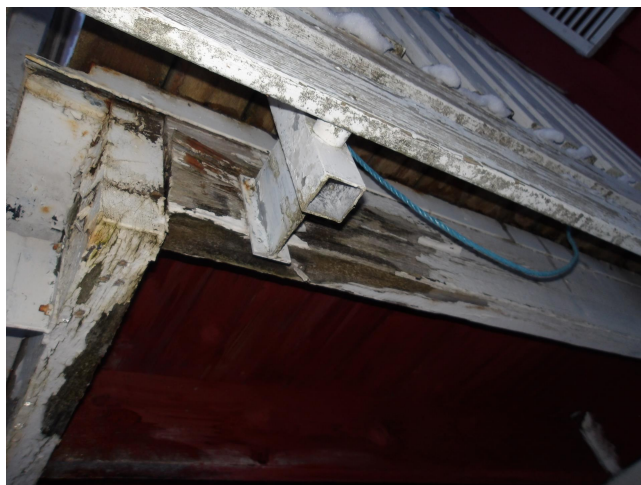
Råteskader.

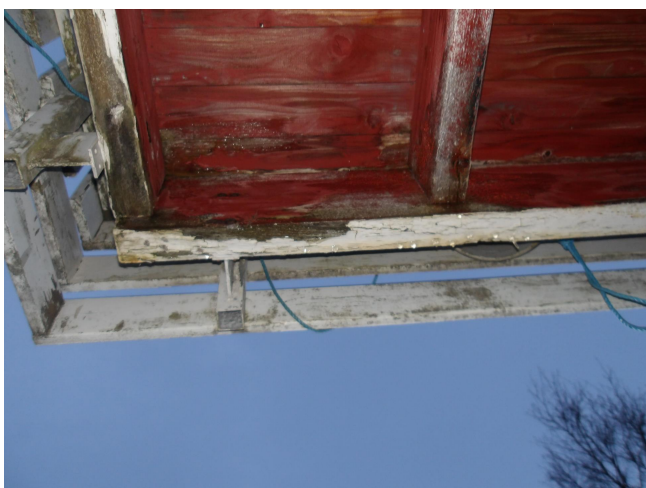
Råteskader.

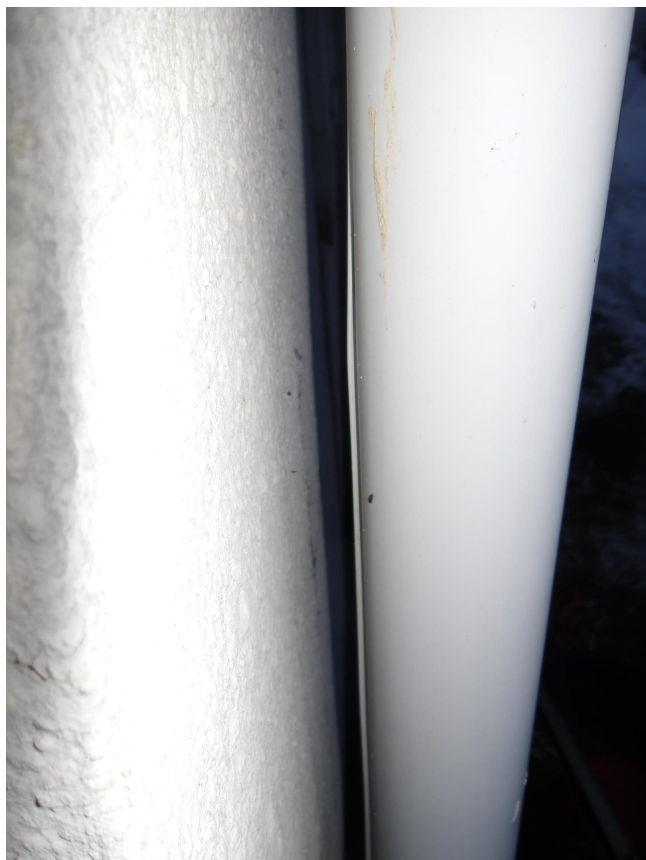
Registrert noe rust på renner og misfarging på renner og nedløp. Registrert skade på fals i nedløp.

Skade i fals på nedløp.

Bytte nedløp med lekkasje og evt. de med misfarging.

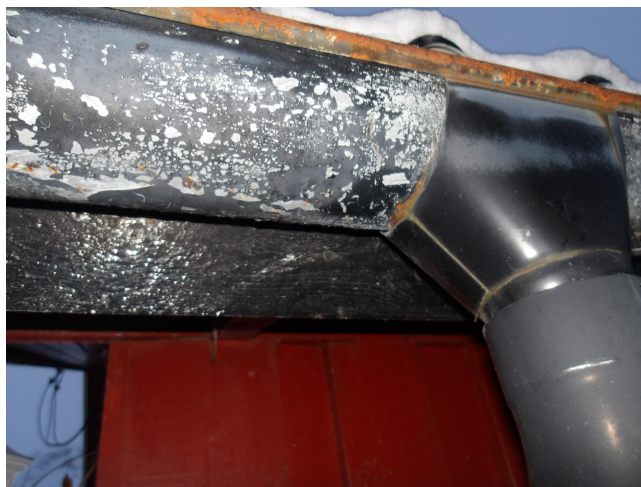
Noe rust på renner.

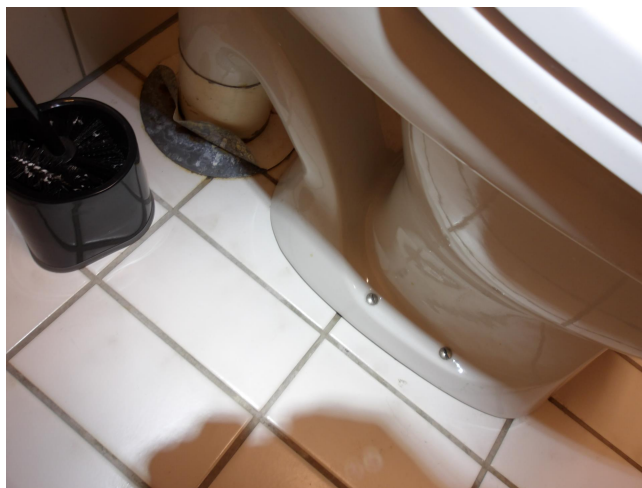
Krage rundt toalettavløpet har skader.

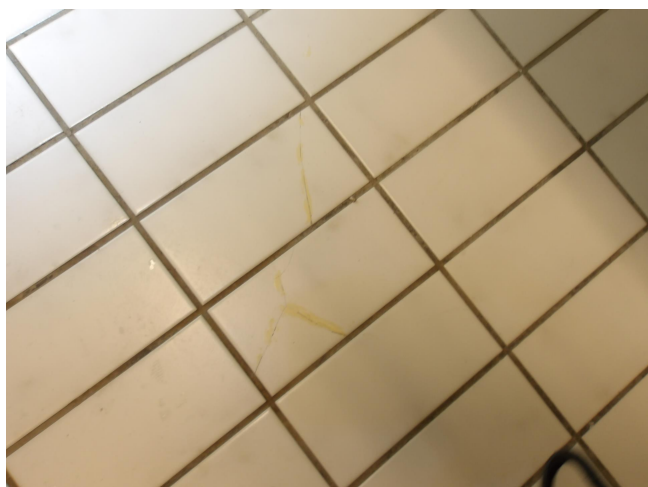
Keramiske fliser. Flisene har skader, det mangler fliser og det er sprekker i fugene.

Sprikker på i fliser.

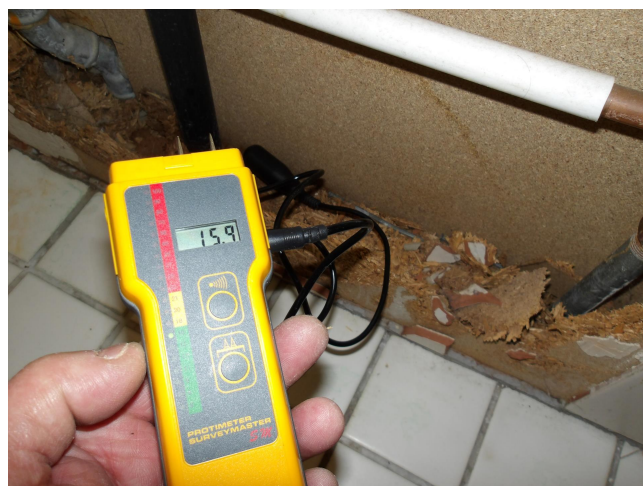
Ikke observert fukt bak dusjkabinettet men bak vaskeservant og toalett er det observert noe høye fuktverdier (15,9%).

Fuktmåling på baksiden av vaskeservan

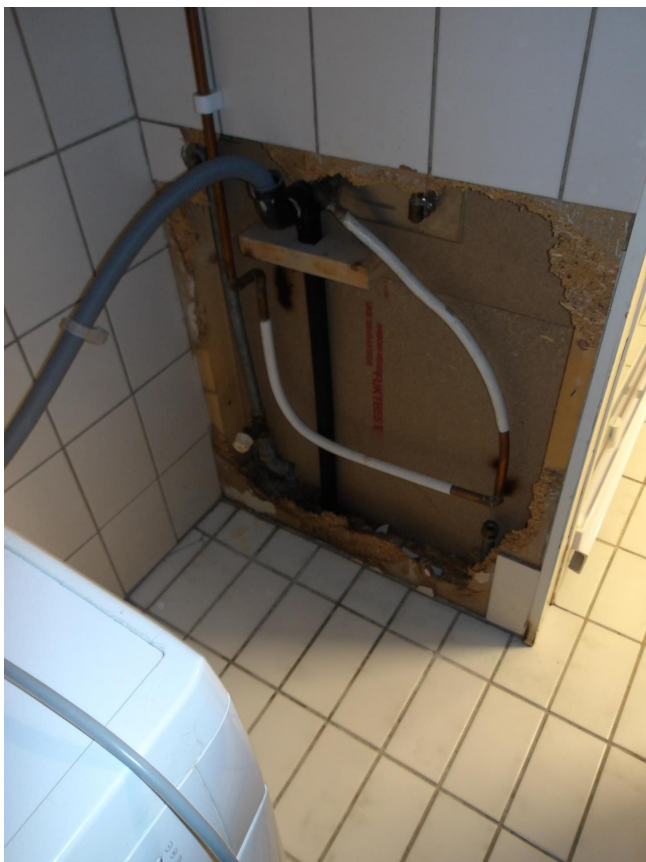
Kombinert bad- og vaskerom. Det har opprinnelig vært et fyrrom som i dag inngår i badet som vaskerom. Det mangler noe kledning på veggen mellom vaskeromsdelen og badet. Veggen er åpnet pga en tidligere vannlekkasje. Badet er flislagt på gulv og vegger. Badet er moden for full restaurering og dermed gis det en tilstandsgrad 3.

Ikke ferdig kledd.

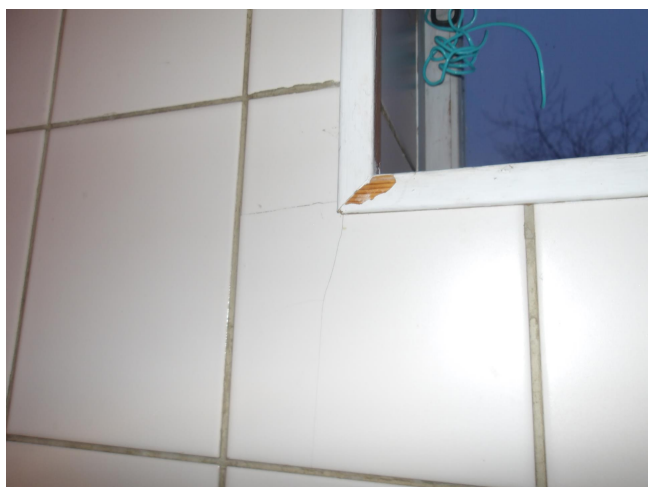
Sprekker i flis

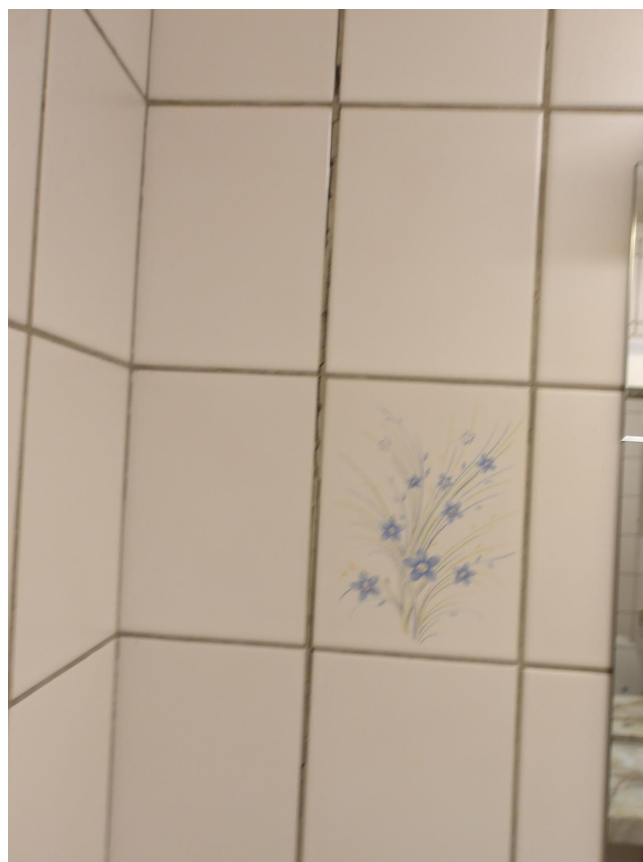
Sprekker i fuger

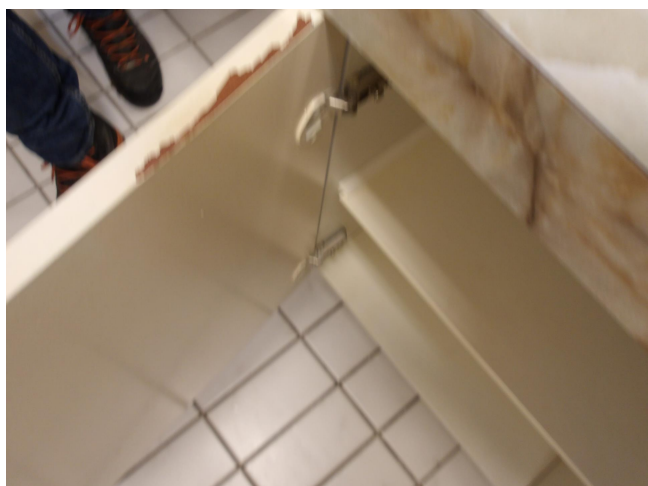
Innredning av laminerte fronter. Innredningen har skader.

Pga. alder og fukt.

Skade på innredning.

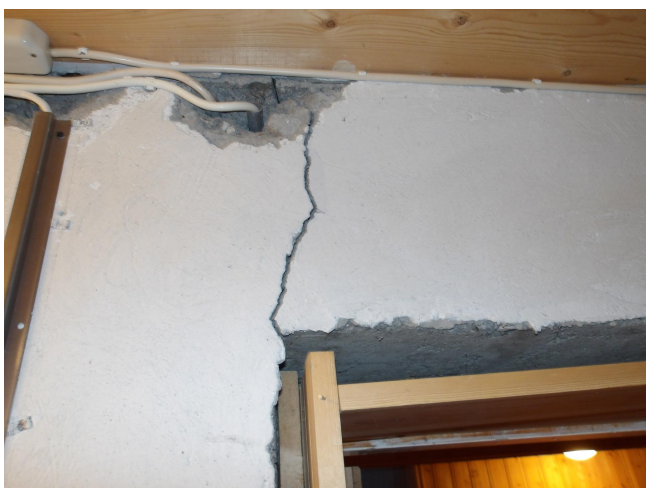
Skader på ytterveggen.

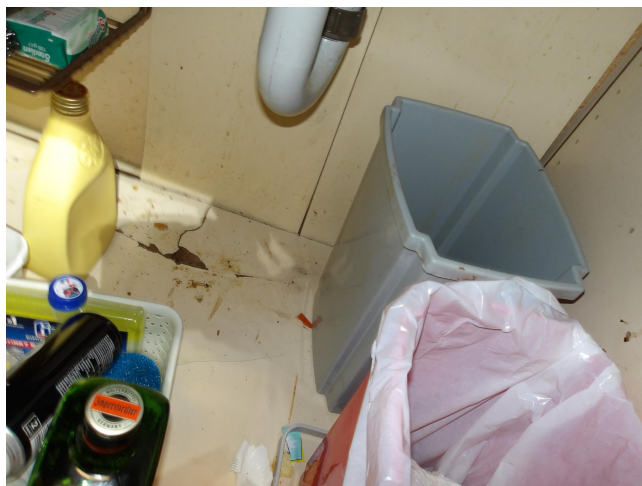
I kjøkkenbenk er det skader etter tidligere vannlekkasje. Ikke registrert fukt på befaringsdatoen.

Skade i benk.

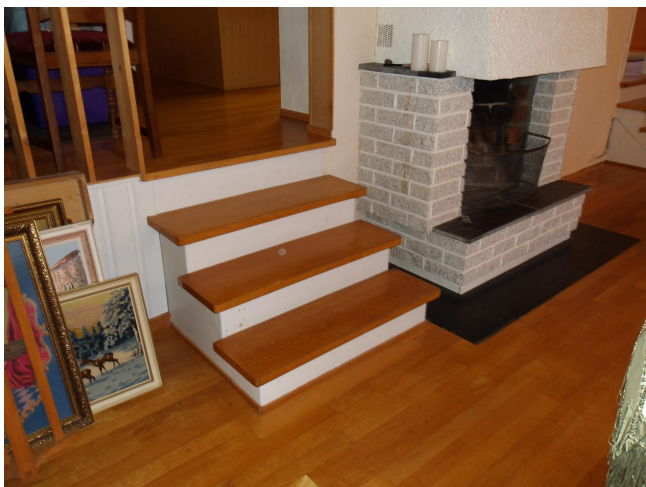
Innvendig trapp mangler rekkverk.

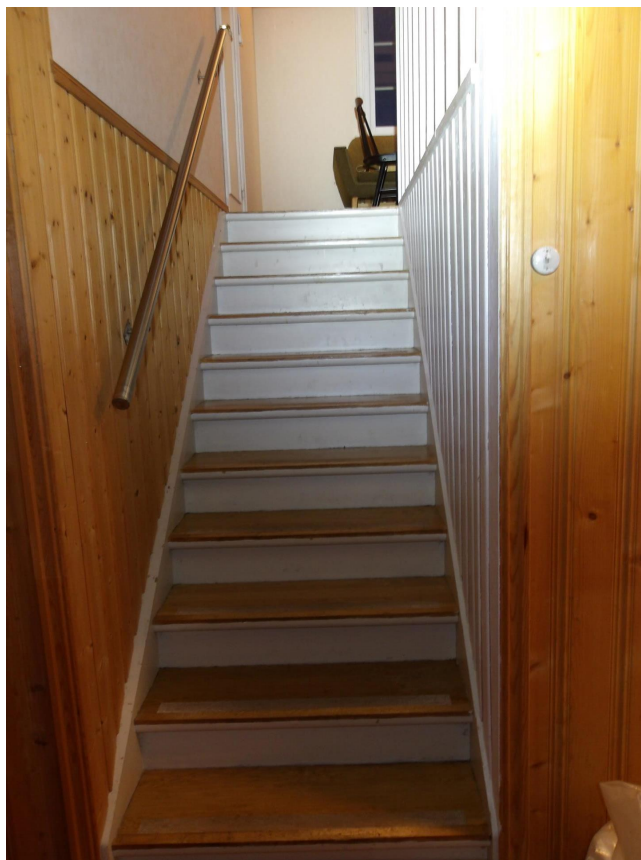
Kjellertrapp mangler håndløper på den ene siden.

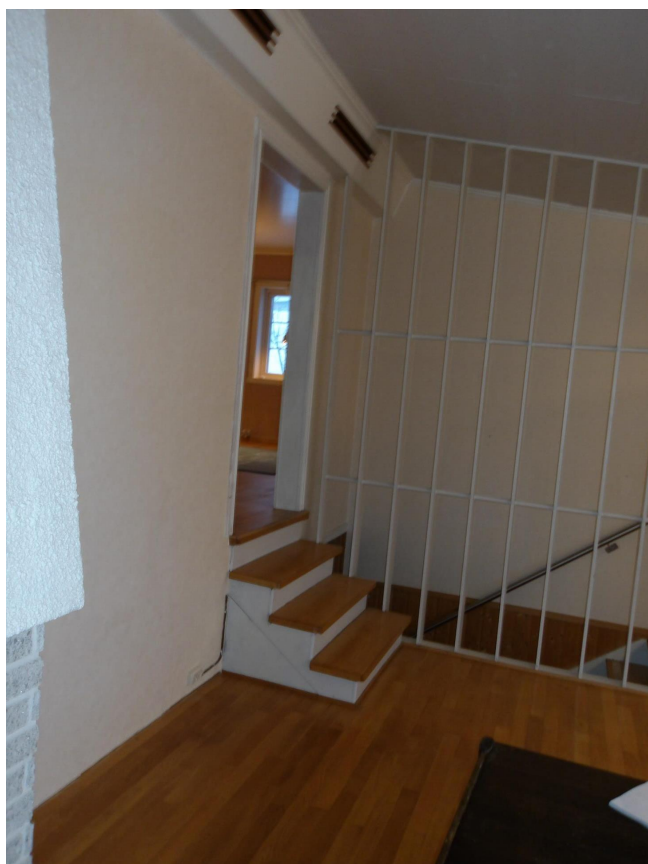
Innvendig trapp mangler rekkverk, samt at det er trestaver mot trappen.

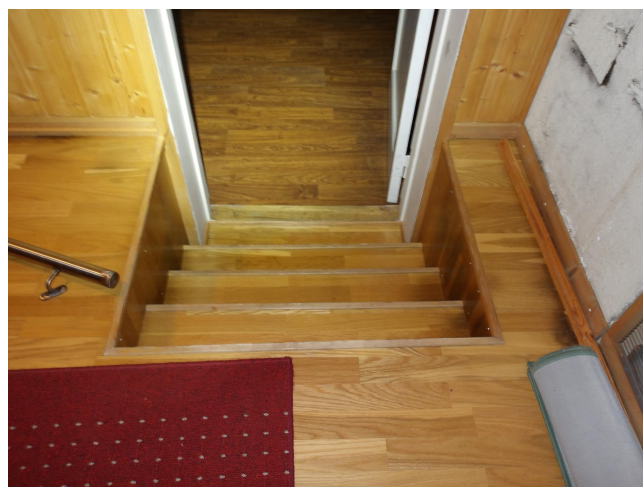
Trapp i kjeller mangler rekkverk

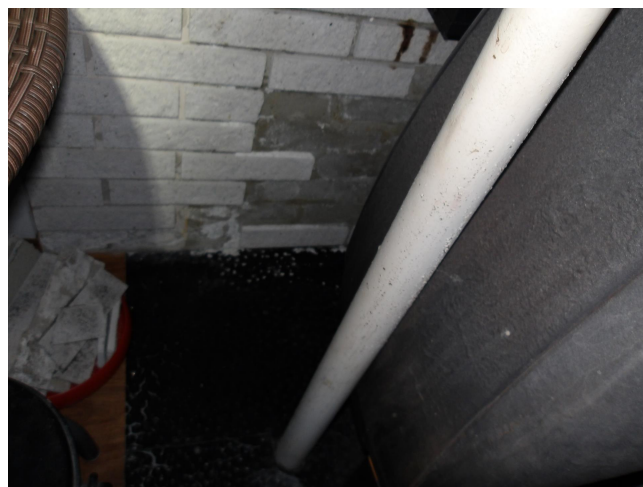
Forblendingsstein bak ildstedet i kjeller har løsnet.

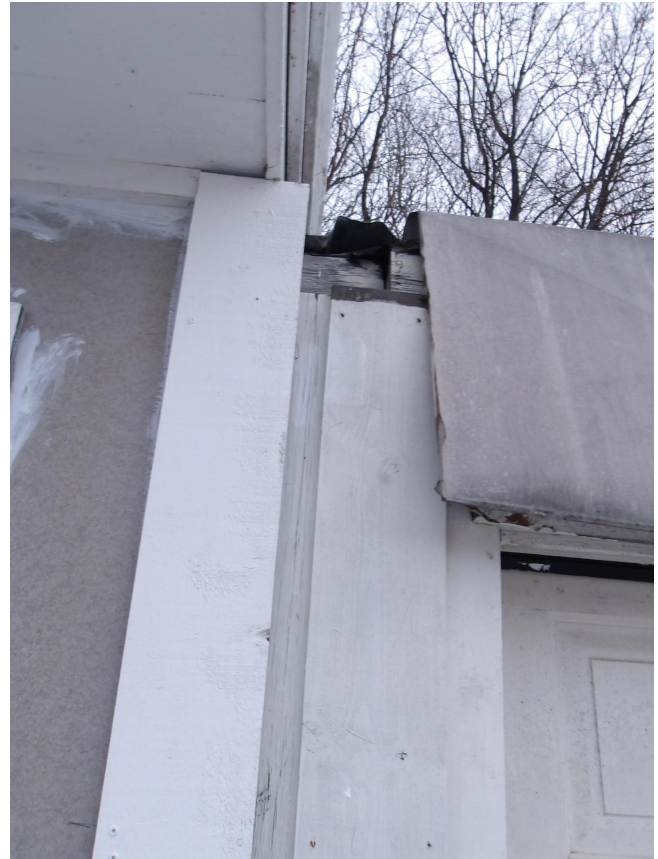
Mangler noe beslag
