Tilstandsrapport

Boligbygg med flere boenheter

Meieriveien 10 , 1850 MYSEN

Befaringsdato: 30.04.2026

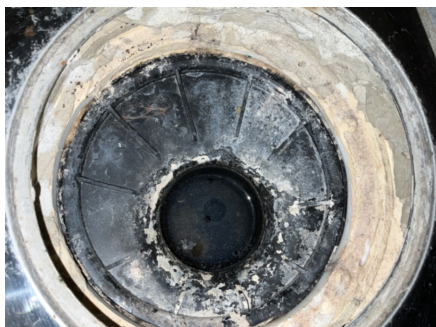
TE2 Sluk, membran og tettesjikt

Det er plastsluk og ukjent tettesjikt/membran.
- Det er plastsluk og smøremembran med ukjent utførelse.

- Tettesjiktet/membran ligger skjult i konstruksjonen, det er derfor ingen mulighet for kontroll. Vurderingen av tettesjiktet er derfor basert på alder (forventet levetid) og fremlagt Midlertidig brukstillatelse (indikerer at ansvarsområder er ansvarsbelagt med foretak).

- Membran kan ikke konstateres (ikke synlig og det foreligger heller ikke dokumentasjon).
 - Mer enn halvparten av forventet brukstid er passert på membranløsningen.
 - Mer enn halvparten av forventet brukstid er passert på slukløsningen.
- Over halvparten av forventet brukstid på tettesjikt og sluk er passert, og det er usikkert om tettesjiktet er tilstrekkelig for dagens bruk, som innebærer utstrakt dusjing og vannsøl. For å redusere risikoen for lekkasjer anbefales det å benytte et tett dusjkabinett med avløp til sluket. Det er imidlertid ingen garantier for tettesjiktets tilstand, og tidspunktet for nødvendig utskifting er usikkert.
- Ikke påvist klemt membranløsning utenfor klemring. Jevnlig rensing av sluket er viktig. Feil i tetting rundt sluket er den største årsaken til lekkasjer fra bad. Det er derfor viktig at ikke vannet blir stående over vannlåsen i sluket.

- Andre tiltak:
- Badet kan fungere med dagens avvik, men både tettesjikt og sluk har begrenset gjenværende levetid. På grunn av alder og usikker utførelse er det økt risiko for lekkasjer, særlig rundt sluket. Feil i dette området er en vanlig årsak til fuktskader i underliggende konstruksjoner. Det er viktig at vann ikke blir stående over vannlåsen i sluket, og jevnlig rensing er nødvendig for å redusere risikoen. Utbedring av tettesjiktet vil sjelden være økonomisk rasjonelt som enkeltstående tiltak, og bør vurderes ved en større oppgradering.

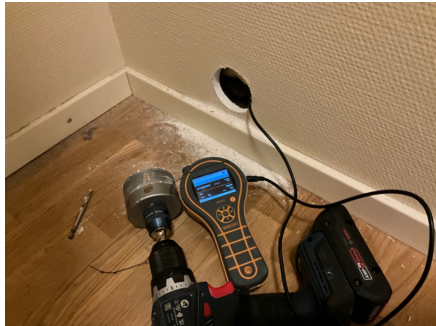
! TG 0 Tilliggende konstruksjoner våtrom

Hulltaking er foretatt, uten å påvise unormale forhold. Hulltaking er foretatt i bod. Fuktvotemåling (vekt%) i konstruksjonen ble målt til under 6.

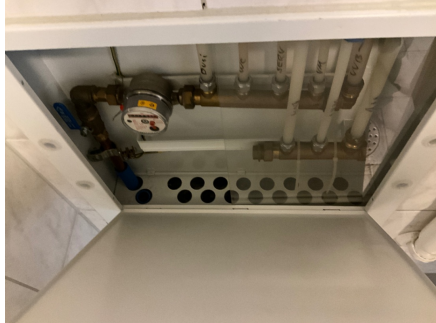
! TG 1 Vannledninger

Rørføringer er plastrør (rør-i-rør) og er besiktiget i rørskap. Utløp for eventuelt lekkasjevann er lokalisert under skapet.
