# Tilstandsrapport

Enebolig

Håkestadveien 114, 3280 TJODALYNG

Rapportdato: 27.11.2025

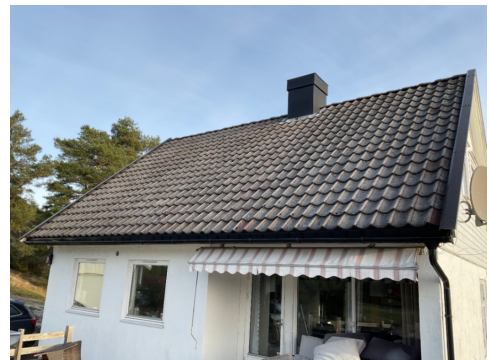
Takteking av betongtakstein

Tilstandsgrad 2 er gitt fordi det er registrert lekkasje og fukt i trepanel rundt pipa. På taket er det mosevekst og synlig slitasje på taksteinen. Mer enn halvparten av forventet levetid for takteking og undertak er oppbrukt.

Kontrollere takstein, beslag og overgang mot pipe for skader eller åpninger, og utbedre eventuelle lekkasjepunkter.

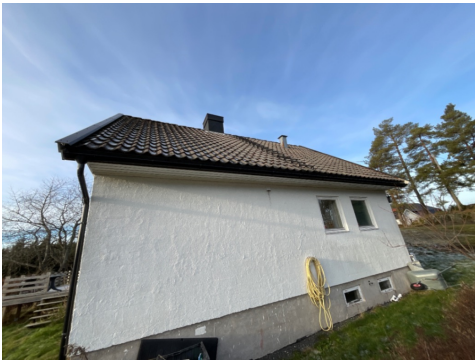
Boligens beslagsløsning

- Det er påvist avvik i beslagløsninger.
- Det mangler snøfangere på hele eller deler av taket, men det var ikke krav om dette på byggemeldingstidspunktet.
- Det mangler tilfredsstillende adkomst til pipe for feier.
- Mer enn halvparten av forventet brukstid er passert på renner/nedløp/beslag.
- Det er avvik:

Tilstandsgrad 2 er gitt fordi luftehatten har oppbrukt mer enn halvparten av forventet levetid. Det er registrert lekkasje og fukt i trepanel rundt pipa, noe som indikerer at overgang mellom tak og pipe ikke er tett.

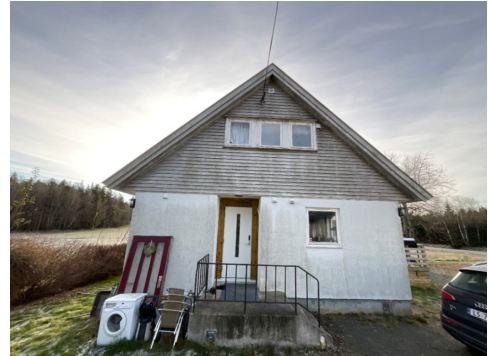
Veggkonstruksjon

- Det er påvist sprekker i murte/pussede fasader.
- Det er avvik:
- Det er ingen eller liten lufting i nedre kant av kledning mot grunnmur.

Mursprekker og avflasing bør utbedres for å hindre fuktinntrenging i konstruksjonen.

Svertesopp bør rengjøres med egnet middel, og treverket bør overflatebehandles for å redusere videre fuktpåvirkning.

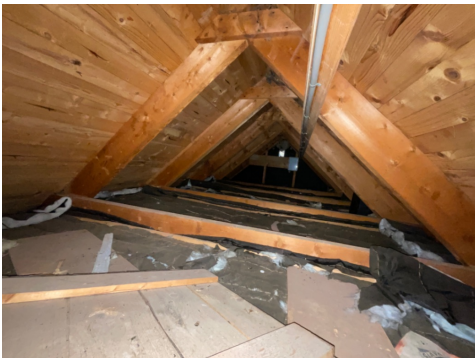
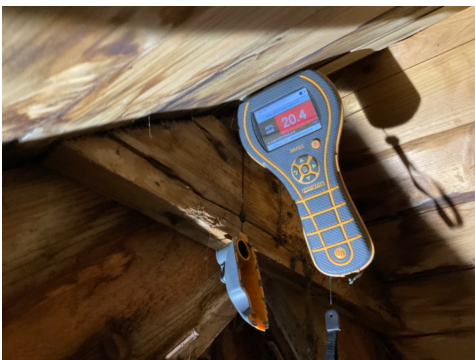
Tilstandsgrad 2 er gitt fordi det er registrert flere målinger med forhøyet fuktinnhold og skjolder i takkonstruksjonen rundt pipa. Måling viser 20 % fuktighet i treverket, noe som overstiger normal nivågrense og innebærer risiko for mugg- og råteutvikling.

Det er også observert muselort på loftet, noe som indikerer aktivitet av skadedyr og mulig behov for tetting av inngangspunkter.

Treverk skal ha fuktinnhold lavere enn 15 vektprosent. I treverk med fuktighet over 17 vektprosent øker faren for råte og muggsoppvekst dramatisk. Hvis fuktinnholdet ligger over 20 vektprosent, er allerede muggsoppen dannet.

Undersøke og utbedre årsak til fuktinntrengning rundt pipejennomføringen og kontrollere pipebeslag. ( Se dette i sammenheng med takteking og beslag)  
Overvåke fuktnivå og sikre god uttørking av konstruksjonen.  
Iverksette tiltak mot skadedyr samt tette mulige inntrengningspunkter på loftet.  
Vurdere kontroll av hele takkonstruksjonen dersom fuktbelastning har pågått over tid.

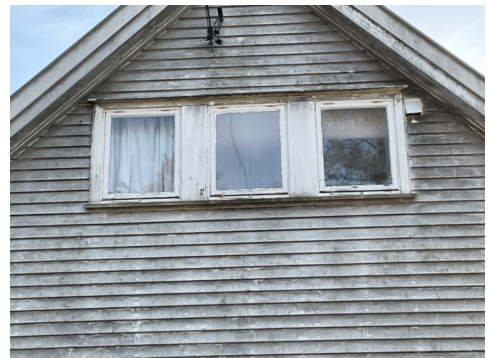
Tilstandsgrad 3 er gitt fordi det er registrert store råteskader på koplede vinduer i 2. etasje. Det er også råteskade i bunnkarmen på stuevinduet i 1. etasje. Generelt er det vedlikeholdsbehov på vinduene, med slitt og sprukket treverk flere steder.

Råteskadede vinduer i 2. etasje

Råteskadde vinduer og karmen bør skiftes eller utbedres.  
Alt slitt og sprukket treverk bør pusses, behandles og males på nytt for å hindre videre nedbrytning.  
Kontrollere øvrige vinduer for tilsvarende skader og planlegge vedlikehold eller utskifting etter behov.

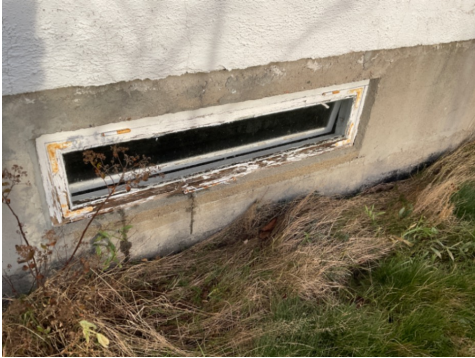
Tilstandsgrad 3 er gitt fordi det er registrert råteskader på kjellervinduene. Vinduene har betydelig slitasje og ny eier må forvente utskifting av alle vinduene.

Kjellevindue på endevegg

Kjellervinduene bør skiftes ut for å hindre videre råteutvikling og fuktinntrengning.  
Det anbefales å kontrollere tilstøtende konstruksjoner for eventuell fuktpåvirkning.

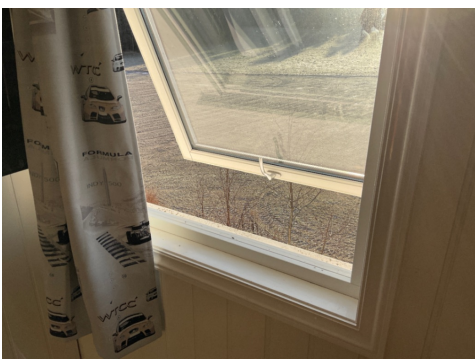
Vindu i 2. etasje

Tilstandsgrad 2 er gitt fordi karmene i vinduene er slitte, og det er registrert sprekker i treverket. I tillegg viser målinger at treverket i vinduene stedvis har høyt fuktnivå, noe som øker risikoen for råteutvikling.

Jeg har målt 42 vekt % fuktighet i nedrekanthjørnet på soveromsvinduet.

Følg opp områder der det er registrert høyt fuktnivå, og sikre god uttørring.

Vurderer utskifting dersom skadene er omfattende eller treverket ikke tørker ned.

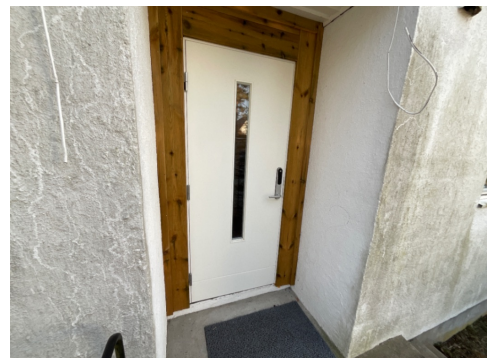
Inngangsdør

- Det er påvist avvik rundt innsettsdetaljer.

Etablere korrekt tetting under dørstokken for å hindre trekk og fuktinntrenging.

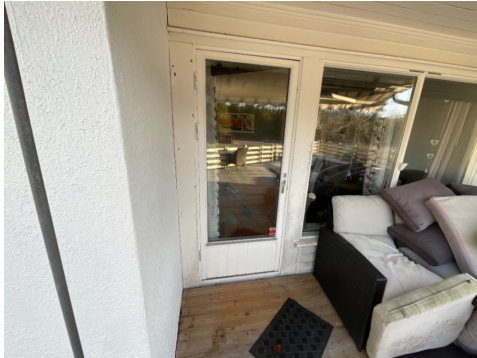
Terrassedør

Tilstandsgrad 2 er gitt fordi karmene i terrassedørene er slitte innvendig og utvendig, og det er registrert sprekker i treverket. Dette er behov for vedlikehold og overflatebehandling for å hindre videre nedbrytning.

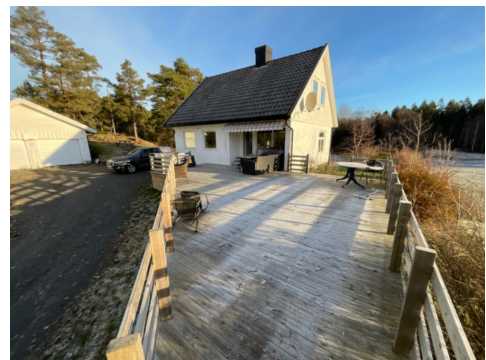
Terrasse

"Egeninnsats på bygningsdelen medfører økt usikkerhet knyttet til utførelse og levetid. Det foreligger ingen dokumentasjon på arbeidets kvalitet, og eventuelle feil kan føre til skjulte skader og redusert levetid.

Ny eier må forvente at terrassen beveger seg med påvirkning av tele på grunn av bruken av stolpespyd til opplagring/fundamentering.

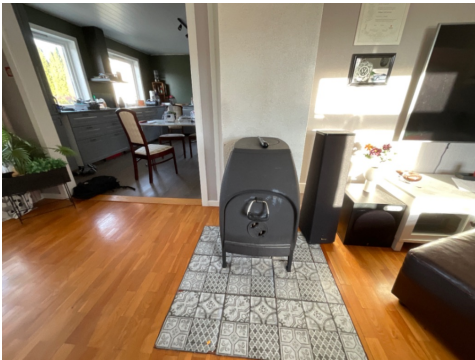
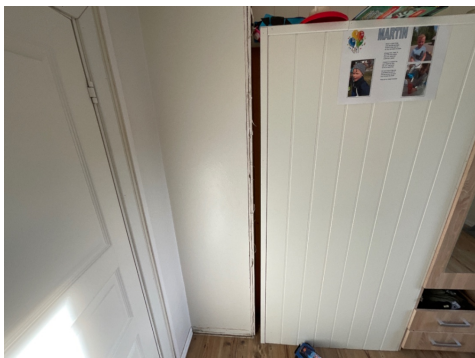
- Avstanden mellom ildstedet og brennbart materiale er for liten.
- Pipevanger er ikke synlige.
- Det er avvik:

På loftet er det registrert sotavrenning på pipa, noe som kan indikere tidligere lekkasje, kondensproblemer eller utetthet i piperøykkanalen. Det mangler ikke-brennbart materiale på gulvflaten foran ildstedet, slik forskriften krever for å forhindre gnist- og varmebelastning på gulvet.

Pipe og vedovn i stuen

Ikke synlig pipevange i 2. etasje

Etablere forskriftsmessig avstand mellom ildsted og brennbar materiale, eller montere godkjent brannmur.  
Montere godkjent ikke-brennbar plate eller felt foran ildsted (normalt minimum 30 cm foran og 10 cm på sidene, avhengig av type ildsted).  
Åpne og kontrollere pipevanger dersom dette anses nødvendig for å vurdere tilstanden.  
Få feier eller kvalifisert fagperson til å gjennomføre kontroll av sotavrenning og utbedre eventuelle lekkasje- eller tetthetsproblemer i pipa.

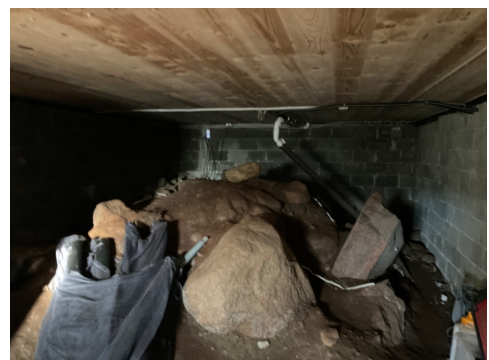
Krypkjeller under kjøkkenet

Tilstandsgrad 2 er gitt fordi det mangler fuktsperre på bakken i krypkjelleren. Uten fuktsperre kan fukt fra grunnen trenge opp i kryprommet og påvirke treverk, isolasjon og konstruksjonene over.

Det anbefales å etablere fuktsperre på bakken, for eksempel i form av plastfolie (min. 0,20 mm), eller annen godkjent løsning for å redusere fuktinntrengning fra grunnen.  
Forbedre ventilasjonen i krypkjelleren ved behov.  
Kontrollere treverk og bjelkelag for eventuell fuktpåvirkning.

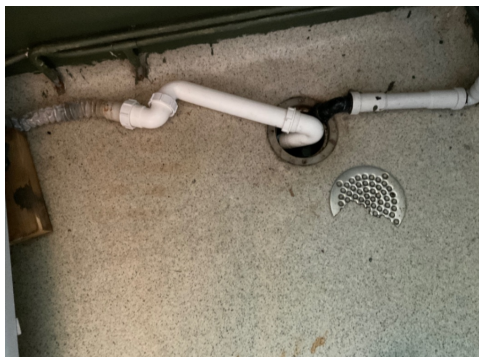
Sluk vaskerom

Tilstandsgrad 2 er gitt fordi det ikke er membranløsning på veggen og påvist mangelfull utførelse rundt rørgjennomføringer i våtsonen/gulvet noe som medfører økt risiko for fuktinntrengning i konstruksjonen.

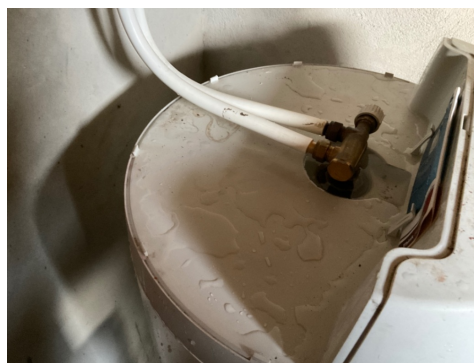
Lekkasje på Varmtvannstank

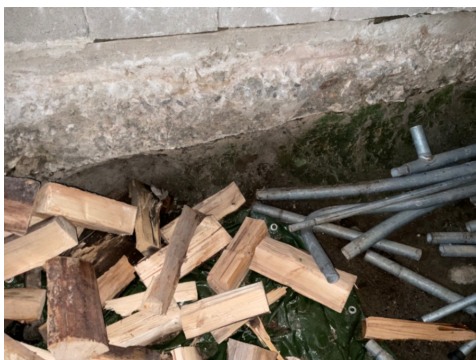
undergravd grunnmur i vedbod
