**aktiv.**

Håkestadveien 114, 3280 TJODALYNG

**TJØLLING - landlig beliggende  
enebolig med stor dobbel garasje.  
Stor tomt.**

# Tilstandsrapport

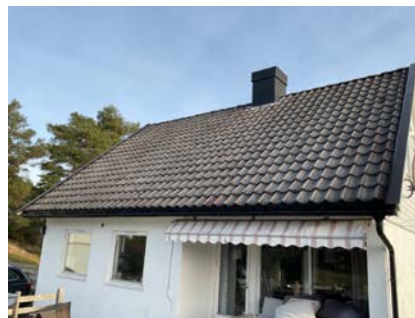
Taktekking av betongtakstein

Tilstandsgrad 2 er gitt fordi det er registrert lekkasje og fukt i trepanel rundt pipa. På taket er det mosevekst og synlig slitasje på taksteinen. Mer enn halvparten av forventet levetid for taktekking og undertak er oppbrukt.

Risiko for videre vanninntrengning og fuktskader i undertak og omkringliggende konstruksjoner.  
Forkortet levetid på tak og økt behov for reparasjoner over tid.

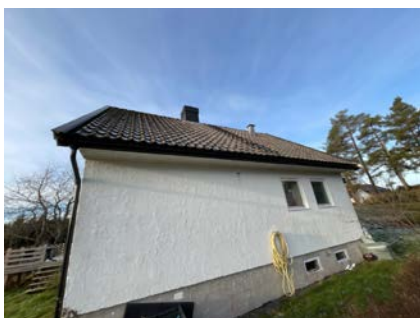
Boligens beslagsløsning

Tilstandsgrad 2 er gitt fordi luftehatten har oppbrukt mer enn halvparten av forventet levetid. Det er registrert lekkasje og fukt i trepanel rundt pipa, noe som indikerer at overgang mellom tak og pipe ikke er tett. Eier opplyser videre at feiervesenet har gitt anmerkning om at stigen til pipa må skiftes. Det mangler også snøfangere på hele eller deler av taket, men dette var ikke et krav på byggemeldingstidspunktet.

Risiko for personskader eller materielle skader som følge av snøras der snøfangere mangler.

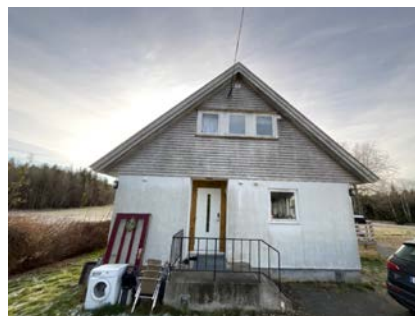
Veggkonstruksjon

- Det er avvik:
  - Det er ingen eller liten lufting i nedre kant av kledning mot grunnmur.
- Tilstandsgrad 2 er gitt fordi det er registrert spekk og avflassing på murveggen. Det er i tillegg liggende trepanel uten luftespalte eller korrekt lufting bak kledningen.
- Det er også observert svertesopp på trepanelet.

Forverring av sprekker i mur.

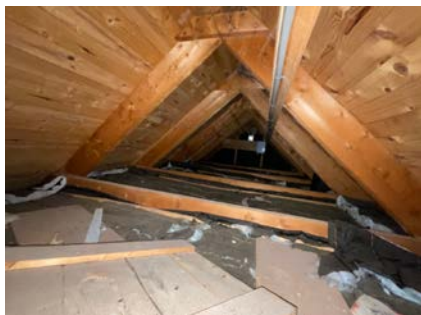
Loftsrom

Tilstandsgrad 2 er gitt fordi det er registrert flere målinger med forhøyet fuktinnhold og skjolder i takkonstruksjonen rundt pipa. Måling viser 20 % fuktighet i treverket, noe som overstiger normal nivågrense og innebærer risiko for mugg- og råteutvikling.

Det er også observert muselort på loftet, noe som indikerer aktivitet av skadedyr og mulig behov for tetting av inngangspunkter.

Kostnadsestimatet beskriver tiltak mot skadedyr og fuktsikring rundt pipe og beslag.

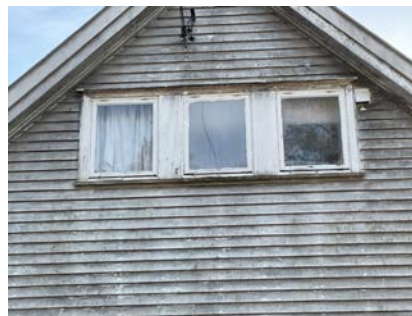
Tilstandsgrad 3 er gitt fordi det er registrert store råteskader på koplede vinduer i 2. etasje. Det er også råteskade i bunnkarmen på stuevinduet i 1. etasje. Generelt er det vedlikeholdsbehov på vinduene, med slitt og sprukket treverk flere steder.

Videre råteutvikling og økende skadeomfang på vinduene.  
Risiko for fuktinntrengning og skader på tilstøtende konstruksjon.  
Redusert funksjon og levetid på vinduene.

Råteskadde vinduer i 2. etasje

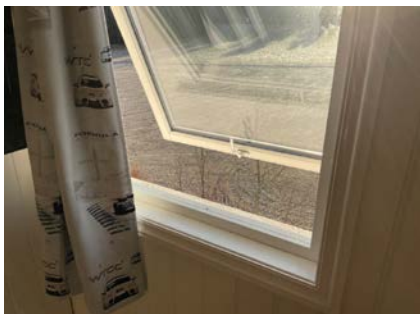
Vindu i 2. etasje

Økt risiko for råte- og fuktskader i vinduskonstruksjonen. Redusert funksjon og tetthet i vinduene, med mulighet for trekk og fuktinntrenging. Forkortet levetid på vinduene.

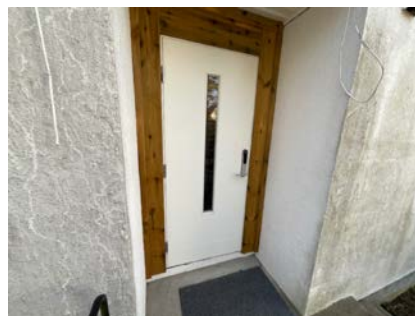
Inngangsdør

Risiko for luftlekkasjer, varmetap og fuktinntrenging ved inngangsdøren. Estetisk forringelse og økt risiko for skader i overgangene mellom gulv, vegg og karm.

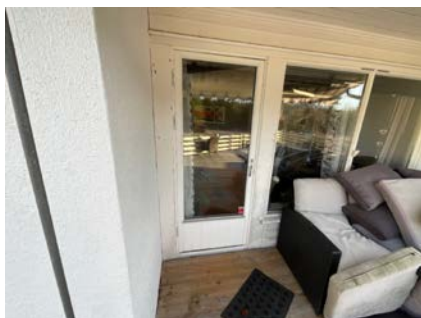
Terrassedør

Tilstandsgrad 2 er gitt fordi karmene i terrassedørene er slitte innvendig og utvendig, og det er registrert sprekker i trevirket. Dette er behov for vedlikehold og overflatebehandling for å hindre videre nedbrytning.

Økt risiko for fuktopptak og råte i treverket. Redusert levetid og funksjon på terrassedørene. Risiko for at skadene utvikler seg til lekkasjepunkter ved slagregn.

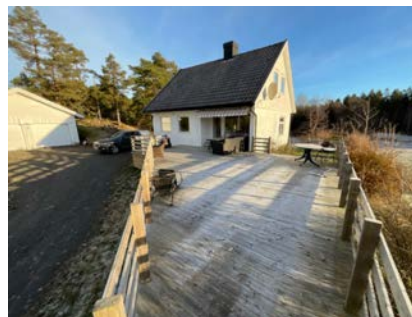
Terrasse

"Egeninnsats på bygningsdelen medfører økt usikkerhet knyttet til utførelse og levetid. Det foreligger ingen dokumentasjon på arbeidets kvalitet, og eventuelle feil kan føre til skjulte skader og redusert levetid.

Ny eier må forvente at terrassen beveger seg med påvirkning av tele på grunn av bruken av stolpespyd til opplagring/fundamentering.

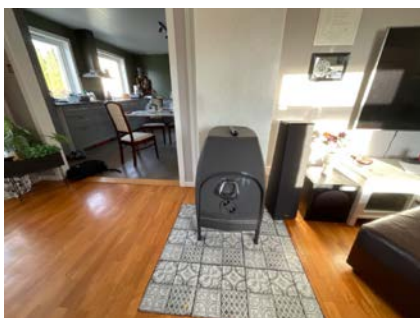
Pipe og vedovn i stuen

Risiko for avslag ved feiling eller pålegg om utbedring fra feiervesenet.

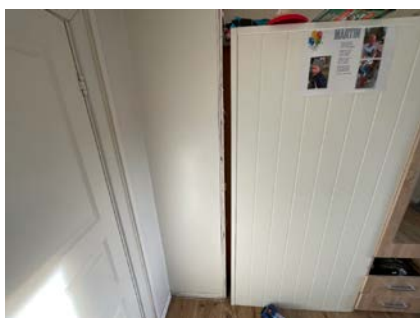
Ikke synlig pipevange i 2. etasje

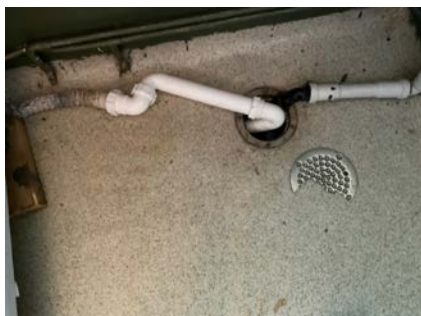
Sluk vaskerom

Membran og sluk kan miste tetthet, noe som kan gi kostbare fuktskader. Redusert funksjon og levetid for våtrommet som helhet.

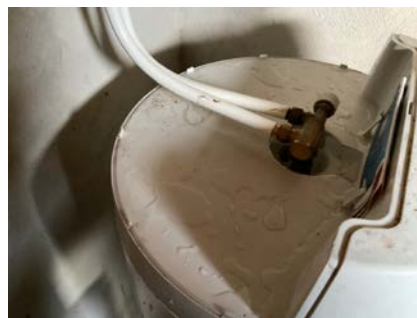
Beskrivelse: Varmtvannstank har en lekkasje og bør muligens byttes.

Tilstandsgrad 3 er gitt fordi det er registrert drypp fra rørskjøter, hvor vann drypper ned på varmtvannstanken. Dette indikerer lekkasje og behov for snarlig utbedring.

Lekkasje på Varmtvannstank

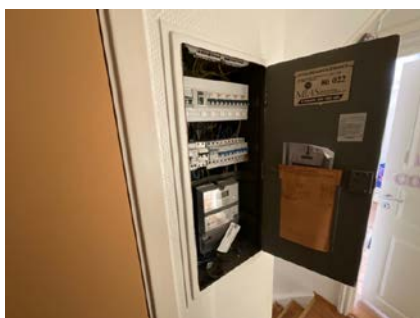
Sikringsskap i gang 2. etasje

Anlegget kan ha skjulte feil eller mangler som innebærer økt brann- og sikkerhetsrisiko.

Uten dokumentert kontroll vil anleggets faktiske tilstand være usikker.

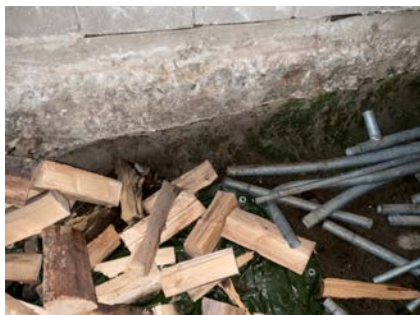
vedboden, noe som kan føre til svekket stabilitet i fundamentet dersom dette utvikler seg videre. Det er også registrert riss i grunnmuren under vinduet på endeveggen. Risset kan indikere bevegelser i konstruksjonen eller tidligere setninger.

Risiko for videre undergraving og svekkelse av fundament og bærekonstruksjon.

Risset kan utvikle seg og gi økt fare for fuktinntrengning og frostska-der. Potensielt større setningsskader over tid.

undergravd grunnmur i vedbod
