# Tilstandsrapport

Boligbygg med flere boenheter

Søster Mathildes gate 19, 1461 LØRENSKOG

Rapportdato: 19.06.2025

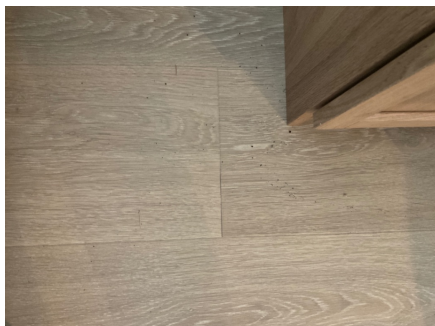
Eier fremviste en dårlig skjøt i laminatgulvet. Forholdet kan gis TG 2 isolert sett, men vurderes å ha lav konsekvensgrad og jeg setter TG 1 helhetsinntrykket av overflatene.

Glippe i kortskjøt i laminaten

Rød ring indikerer området med en glippe i laminaten
