# Tilstandsrapport

Boligbygg med flere boenheter

Opheimsgata 6, 4012 STAVANGER

# gnr. 55, bnr. 931, snr. 3

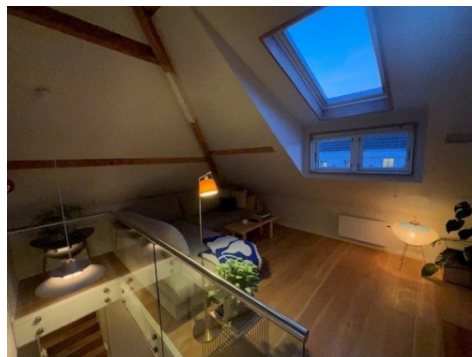
Loft

Hele takkonstruksjonen er gjenoppbygget. Konstruksjonen er ikke tilgjengelig for direkte inspeksjon, og vurderingen er derfor basert på alder, tilgjengelig dokumentasjon samt observasjoner gjort fra underliggende etasje. Det har ikke vært mulig å inspisere skjulte konstruksjonsdeler, inkludert bærende elementer, fuktsperre og detaljer knyttet til lufting og isolasjon.

Eventuelle skjulte feil eller mangler i takkonstruksjonen kan medføre risiko for fuktproblemer, redusert bæreevne, varmeisolasjonstap eller behov for utbedringer på et senere tidspunkt. Slike forhold kan utvikle seg over tid uten synlige symptomer i tidlig fase.

Tilstandsgrad: TG 2

(Begrunnet i begrenset kontroll og usikkerhet rundt skjulte konstruksjoner)

Det anbefales å innhente tilgjengelig dokumentasjon for utførelse og materialvalg ved gjenoppbyggingen. Videre bør takkonstruksjonen følges opp med jevnlig ettersyn, spesielt ved tegn til fukt, misfarging eller deformasjoner i himlinger.

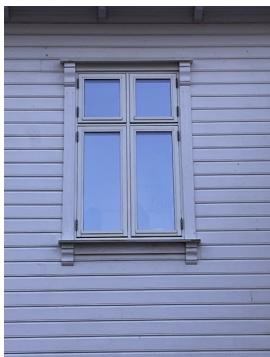
Vinduer

Vindusprodusenten er kjent for å ha hatt dokumenterte kvalitetsutfordringer med trevirke i perioden ca. 2010–2014. Erfaringsmessig har dette medført økt risiko for råteskader som typisk oppstår etter 10–12 års brukstid. Det ble på befaring registrert omfattende råteskader på andre vinduer av samme type og alder i bygget.

Basert på alder, kjent risikoforhold knyttet til produsent, samt påviste råteskader på øvrige vinduer i bygget, vurderes det å foreligge høy sannsynlighet for skjulte råteskader også i vinduer som ikke har vært fullt tilgjengelige for kontroll.

Råteskader kan føre til redusert bæreevne og funksjon i vinduene, økt risiko for vanninntrengning, luftlekkasjer og varmetap. Dersom skadene utvikler seg, kan dette medføre behov for omfattende reparasjoner eller utskifting.

Det anbefales nærmere undersøkelse av vinduene, herunder kontroll fra lift/stillas eller ved demontering av listverk for å avdekke eventuell begynnende eller skjult råte. På bakgrunn av funn bør nødvendige tiltak vurderes, som utbedring av lokale skader eller utskifting av vinduer. Det må påregnes fremtidige kostnader knyttet til reparasjon eller utskifting.

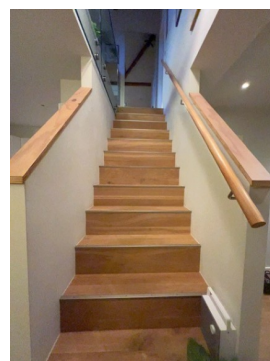
Tilstandsgrad: TG 2

(Avvik fra dagens krav og anbefalt utførelse)

Trapp har for korte inntrinn og mangler håndløper på deler av vegg.

- Håndløper på innvendig trapp bør monteres, men det var ikke krav på byggetidspunktet.
- Håndløper på innvendig trapp må monteres på vegg for å tilfredsstille krav på byggetidspunktet.
- Innhent en kvalifisert elektrofaglig person for å kontrollere det elektriske anlegget.
- For å avklare omfanget av avvik ved rømningsveier bør det innhentes en brannteknisk vurdering.
- For å avklare omfanget av avvik ved branncelleinndeling må det gjøres nærmere undersøkelser av en kvalifisert fagkyndig person. Brannen kan spre seg raskere ved avvik i branncelleinndelingen.

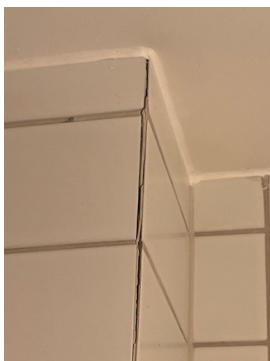
1. Det er påvist at flisfuger har riss/sprekker.
2. Det er påvist sprekker i fliser.

2. Slike riss/sprekker kan indikere bakenforliggende fuktskader, og konstruksjonen bør observeres jevnlig for å vurdere utvikling.

Dersom rissene/sprekken skyldes fukt, kan dette over tid føre til ytterligere skader på konstruksjonen, herunder redusert holdbarhet og økt risiko for følgeskader.

Sprekk i flisefuge over toalett.

Det anbefales jevnlig observasjon og oppfølging for å avdekke eventuell utvikling. Ved tegn til forverring bør videre undersøkelser gjennomføres for å avklare årsak og behov for utbedring.

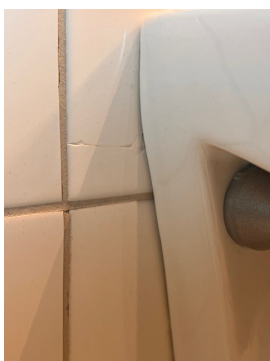
1. Skadet flis er i et område hvor den kun utgjør et estetisk avvik.

Skaden har ingen kjent funksjonell betydning og påvirker ikke bygningens bruk eller tekniske tilstand. Avviket er begrenset til det visuelle uttrykket.

Sprekk i flis ved innfesting til toalett (begge sider)

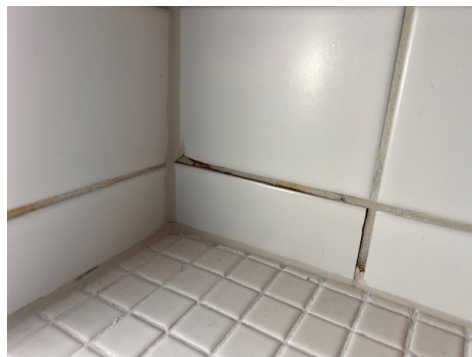
Sprekk i flisefuger i dusjsone

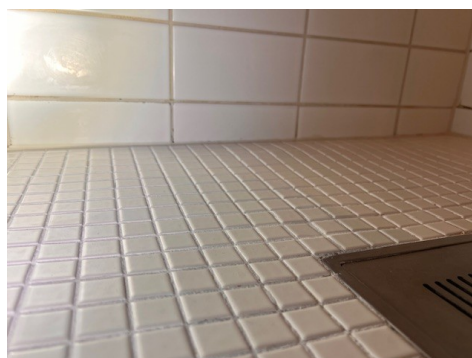
- Det er påvist at noen fliser har bom (hulrom under).
- Det er påvist andre avvik:

Forholdet indikerer redusert heft mellom fliser, lim og/eller underliggende konstruksjon. Det er ikke mulig å fastslå om fuktsikring eller øvrig oppbygning er påvirket uten nærmere undersøkelser.

Svikt og hulrom i gulvet kan over tid føre til sprekkdannelse i fliser og fuger, samt økt risiko for fuktinntrengning. Dersom forholdet forverres, kan dette medføre behov for mer omfattende utbedringer.

Tilstandsgrad: TG 2

Dusjsone med bulker i gulvet.

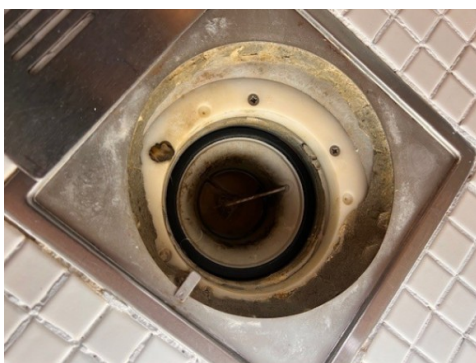
Sluk

Når membran ikke kan dokumenteres, foreligger det økt usikkerhet knyttet til våtrommets fuktsikring. Eventuelle feil eller mangler kan over tid føre til fukt- og lekkasjeskader på tilstøtende konstruksjoner.

Tilstandsgrad: TG 2

(Begrunnet i manglende dokumentasjon og begrenset kontroll)

Det anbefales å være oppmerksom på tegn til fukt, misfarging eller lukt. Ved oppgradering eller ombygging av badet bør membran utføres og dokumenteres iht. gjeldende krav. Ved mistanke om fuktskader bør nærmere undersøkelser gjennomføres.

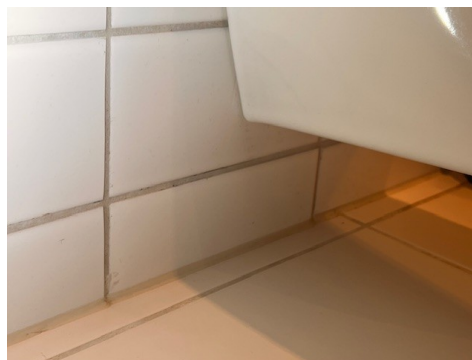
- Det er ikke påvist tilfredsstillende løsning for å synliggjøre lekkasje fra innebygget susterne.

Det er montert vegghengt toalett med innbyggingssisterne. Løsningen innebærer at vanninstallasjonen er skjult i konstruksjonen, noe som gjør det vanskelig å oppdage lekkasjer før eventuell skade har oppstått.

Ved befarings ble det ikke registrert lekkasjevarsler, fuktsensor eller annen form for lekkasjesikring i tilknytning til installasjonen.

Etter dagens anbefalinger skal skjulte vanninstallasjoner ha lekkasjesikring i form av varsler eller innebygde løsninger som leder lekkasjevann til synlig område, i tråd med krav i TEK og anbefalinger fra bransjenormer.

TG2, på grunn av manglende lekkasjesikring ved skjult vanninstallasjon, selv om det ikke er registrert skade.

Ingen synlig lekkasje varsler under vegghengt toalett.

Ved fremtidig oppgradering eller vedlikehold anbefales det å etablere lekkasjesikring for å redusere risiko for skjult fuktskade og sikre tidlig varsling ved eventuell lekkasje.

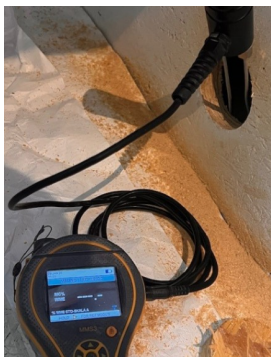
Hulltaking er foretatt uten å påvise unormale forhold. Hulltaking er foretatt ved/i kott u/trapp. Fuktkvotemåling (vekt%) i konstruksjonen ble målt til 0.

Fuktmåling i vegg mot våtsone.

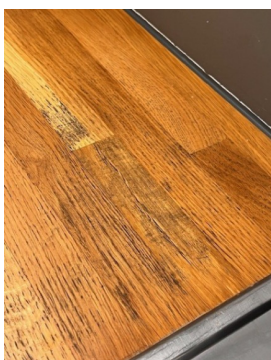
Det er registrert sprekke i heltre benkeplate på venstre side av vask. Forholdet vurderes å ha sammenheng med fuktpåvirkning og/eller bevegelser i treverket.

Sprekken kan medføre økt fuktopptak i treverket og videre utvikling av skade dersom den ikke behandles. Dette kan over tid redusere benkeplatens levetid og funksjon.

Tilstandsgrad: TG 2  
(Overflateskade / slitasje)

Sprekk i benkeplate.

Det anbefales å tette eller utbedre sprekken for å begrense fuktopptak, samt sørge for regelmessig vedlikehold av benkeplaten. Ved behov kan lokal reparasjon eller utskifting vurderes.

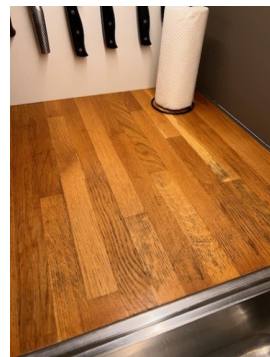
Slitasje på benkeplate.
