# Tilstandsrapport

2-roms leiligheten i 4. etasje

Svaebakken 1, 1532 MOSS

Befaringsdato: 09.02.2026

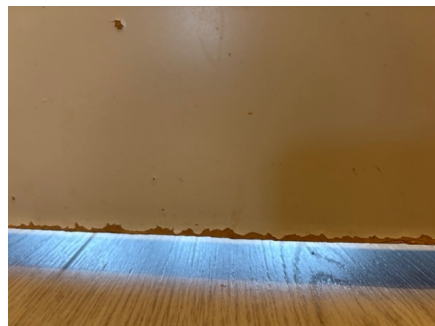
Baderomsdør har noen svelleskader nederst på dørblad.

Det er registrert svelleskader nederst på innerdør til baderom.

Svelleskader nederst på dørbladet indikerer fuktpåvirkning, noe som er vanlig i våtromsmiljø. Forholdet har i hovedsak betydning for dørens overflate og funksjon, og gir ikke nødvendigvis indikasjon på fuktskader i omkringliggende konstruksjoner.

Det anbefales å sikre god ventilasjon og hensiktsmessig bruk for å redusere fuktbelastningen. Ved behov kan dørbladet utbedres eller skiftes ut dersom funksjon eller utseende er vesentlig påvirket.

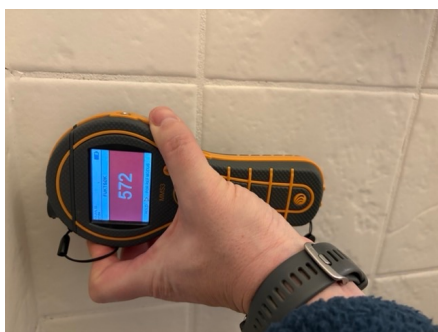
Overflater i dusjsonen gir noe høy utslag ved overflate søk på fukt.

Overflater i dusjonen gir noe høy utslag ved overflatesøk på fukt.

Forhøyede måleverdier kan indikere økt fuktbelastning i overflater eller underliggende konstruksjon. Dette kan skyldes normal bruk og fuktpåvirkning i dusjsone, men kan også være tegn på begynnende svikt i tettesjikt. Vedvarende fukt kan over tid føre til skade på materialer og redusert levetid. Det bemerkes at overflater er behandlet dagen før befaring.

Det anbefales nærmere kontroll av fuger, overganger og synlige tettesjikt. Eventuelle utette fuger bør fornyes. Dersom det er mistanke om svikt i membran, bør ytterligere undersøkelser vurderes for å avklare omfang og behov for utbedring, slik at løsningen tilfredsstiller krav til fuktsikring i TEK17.
