# Tilstandsrapport

Enebolig

Markveien 3B , 3221 SANDEFJORD

Rapportdato: 22.01.2026

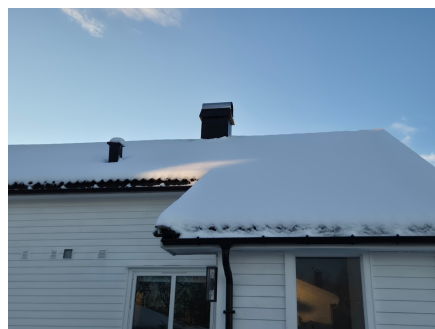
Det er påvist råteskade i nedre del av vindskie over inngangsparti.

Råte i vindskie.

Råteskadet vindskie bør skiftes ut for å unngå videre forringelse av treverket.

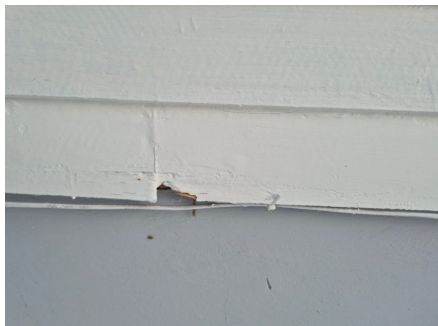
- Det er ingen eller liten lufting i nedre kant av kledning mot grunnmur.
- Det er påvist spredte råteskader i bordkledningen.

Råte i bunn av kledningsbord.

Råteskadet kledningsbord bør skiftes ut.

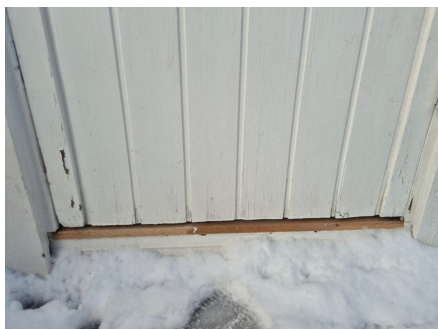
Mer enn halvparten av forventet levetid er oppbrukt på ytterdørene.  
Hovedytterdør mangler tettelister. Terrassedør har slitte/skadede tettelister, samt utvendig værslitt treverk.

Værslitt treverk.

Det bør vurderes utskifting eller utbedring av ytterdører. Dersom tiltak ikke gjennomføres, kan det oppstå økt varmetap, trekk, kondens og ytterligere forringelse av treverket, noe som kan medføre behov for mer omfattende reparasjoner på sikt.

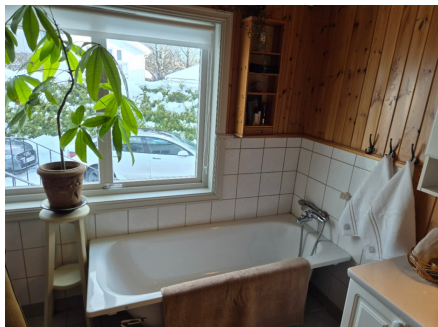
Badets vegger er ikke konstruert for fuktpåkjenning.

Konsekvens ved ikke varsom bruk er følge/fuktskader på trepanel.

Vindu i våtzone.

Badekaret må derfor brukes med varsomhet for å unngå vannsprut mot treverk.

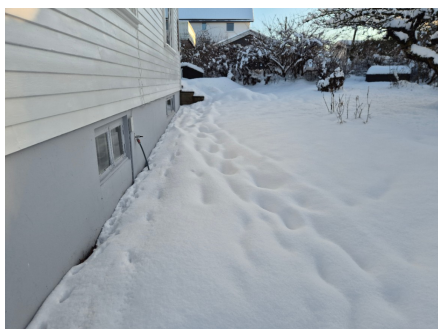
Uten tilstrekkelig fall bort fra grunnmur kan vann samle seg nær grunnmuren og føre til fuktinntrengning.

Snødekket terreng.

Ideelt bør det være fall på 1:50 på 3 meter ut fra bygning.
