Rapport kontroll våtrom Tiller-ringen

Adresse: Tiller-ringen 156 - 162

Kommune: Trondheim

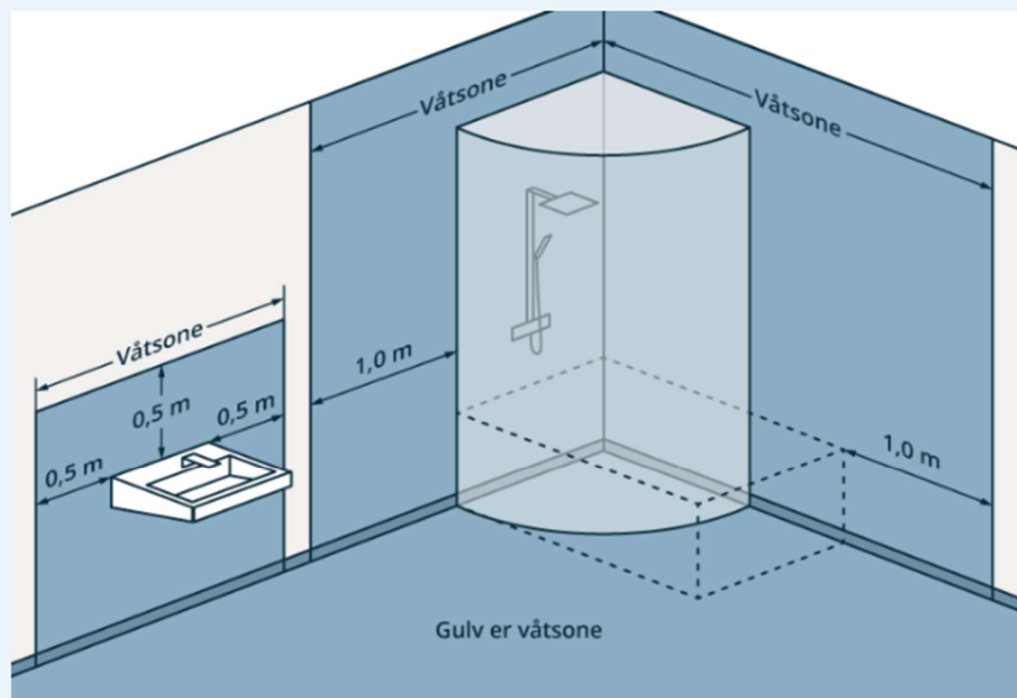
Figur 4

Jeg er enig i dette avvik. Problemet er prosjekteringen av badet. Det er feil prosjektert, dør og vindu i rommet ligger innenfor «våtsonen». Se figur 4 neste side, hentet fra veiledning til TEK 17 § 13-15.

Iht. veiledning TEK 17 §13-15 bokstav d og punkt 4 skal «vegg i våtrom som regelmessig kan bli utsatt for vannsøl, må være vanntett. Dette gjelder alle veggflater som er definert som våtsone i figur 1. Der plassering av vindu eller dør i våtsonen ikke er til å unngå, er det nødvendig med spesielle tiltak mot fuktskader».

Jeg har ikke sett noen «spesielle tiltak mot fuktskader».

Et avbøtende tiltak vil være å montere f.eks. en dusjdør, slik at dør til badet med terskel og listverk blir beskyttet ved dusjing.

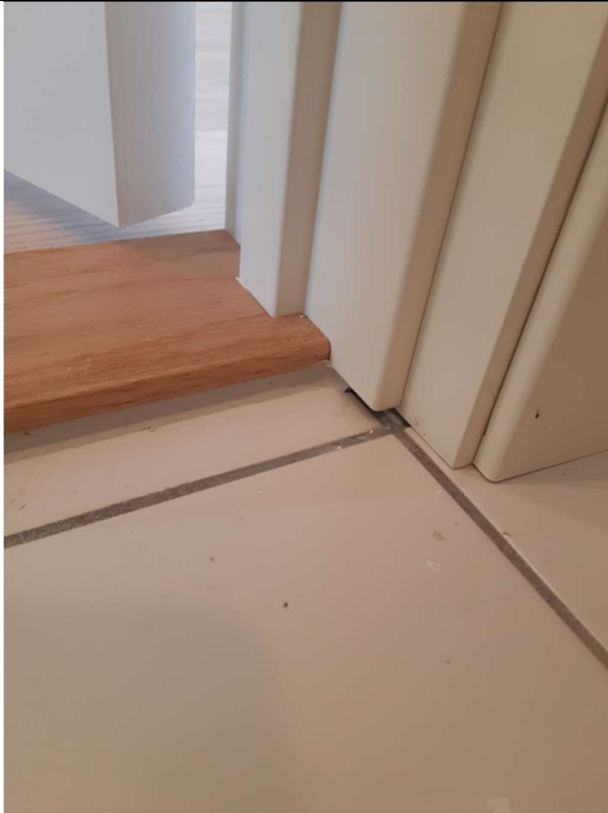
Bilde 1

Løsningen som er brukt ved de kontrollerte bad for dørterskel er vist på bilde 1 på neste side. Dette er ikke god nok dokumentasjon.

Hvis Mur og Puss AS kan dokumentere at terskler har løsning med oppkant med membran, vil flere avvik bli «satt strek over».
