# Østfjellveien 571 2440 ENGERDAL

## Tilstandsrapport Eierskifte

Boligtype: Fritidsbolig

Byggeår: 2015

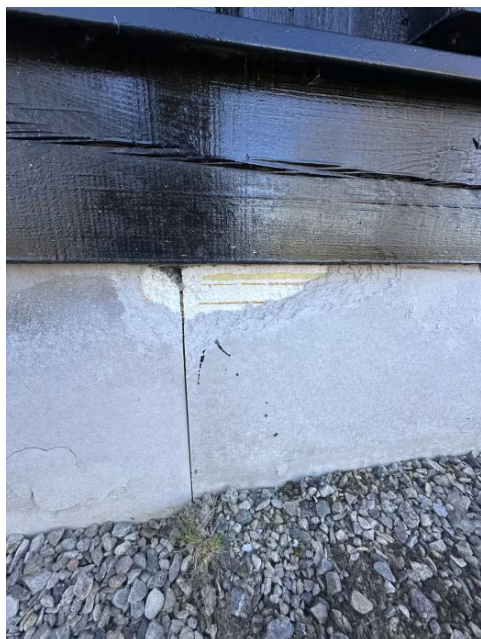
Viser avskalling ved grunnmursplate.

Det registreres mindre riss/ sprekker i grunnmursplater. Vurderes ikke å ha vesentlig konstruksjonsmessig betydning slik dette fremstår i dag.

Grunnmursplater med skader der isolasjonene er eksponert anbefales byttet.

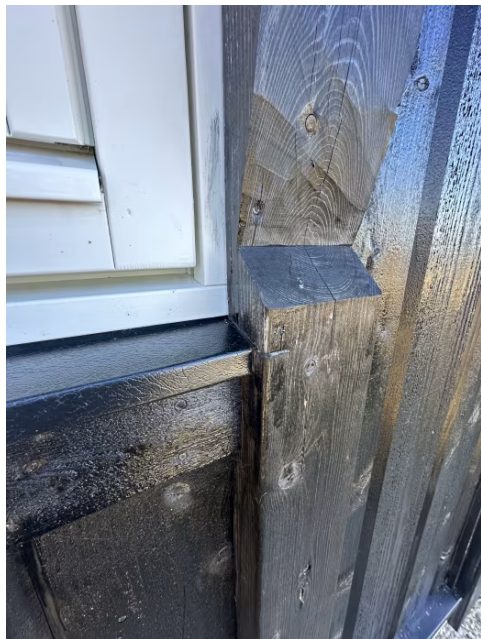
Liten/ingen avstand mellom trepanel og beslag, fare for fuktopptrekk.

Det er påvist avvik ved omramming. Liten/ingen avstand mellom trepanel og beslag, fare for fuktopptrekk.

Etablere større avstand mellom vannbrett og omramming anbefales.

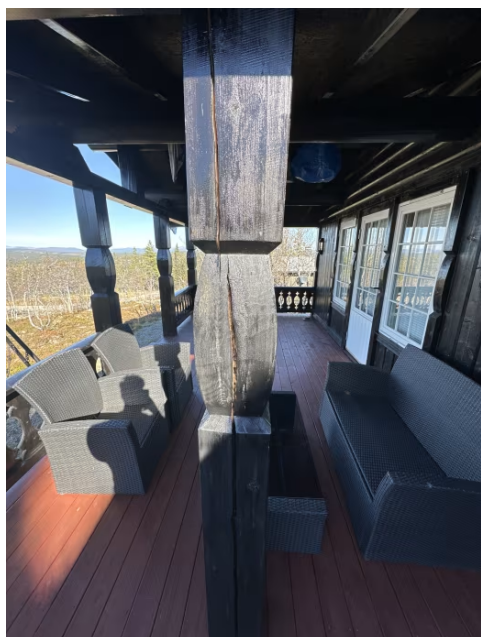
Det registreres stedvis sprekker i tresøyler som understøtter takkonstruksjon ved terrasse.

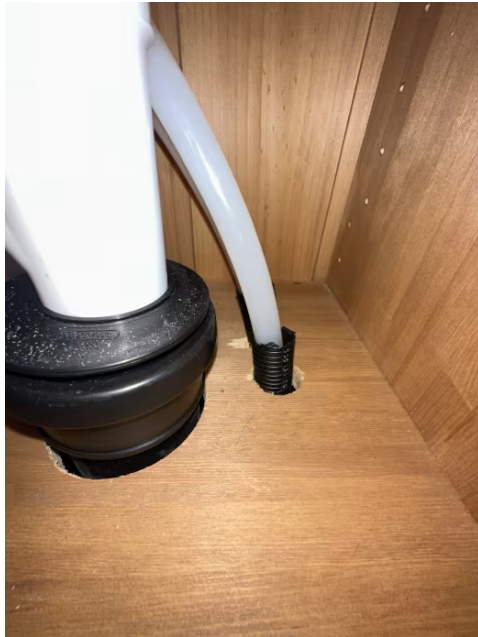
Det registreres manglende endemuffer ved røravslutninger ved rør i rør system inne i kjøkkenbenk.

Manglende endemuffer ved røravslutninger ved rør i rør system inne i kjøkkenbenk.

Endemuffer ved røravslutninger ved kjøkken anbefales etablert.

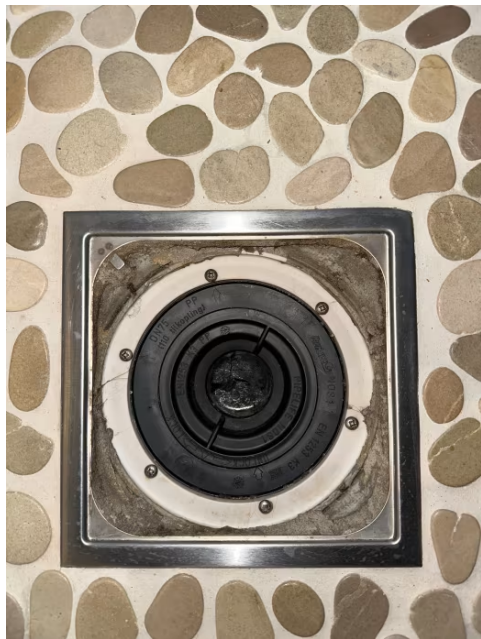
Fallforhold til sluk, og høydeforskjell mellom topp sluk og topp membran ved dør, er ikke tilfredsstillende. Målt fall fra topp flis ved dør til topp sluk på 10 mm. Varierende fallforhold ved gulv. Det er ikke tilfredsstillende oppbrett av membran/ tettesjikt ved dørtreskel. Det er to sluk i rommet.

Viser sluk i dusjsonen.

Undersøke mulighet for oppbrett av membran ved døråpning anbefales.

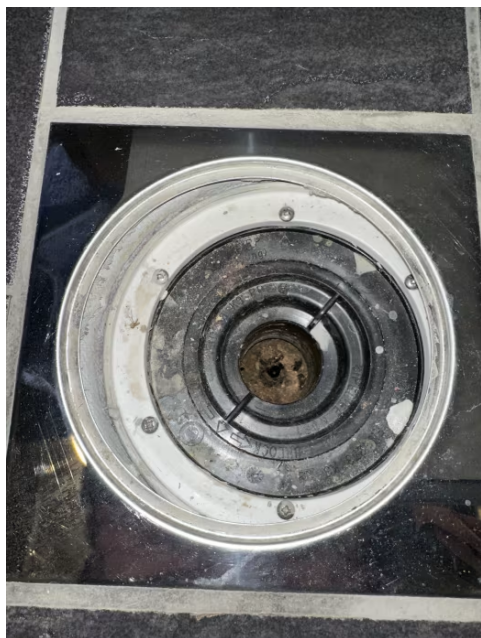
Det registreres at membran/slukmansjett ikke er ført inn under klemring.

Viser sluk under innredning.

Anbefaler ytterligere undersøkelser av sluk og dokumentasjon ved utførelsen av sluk.

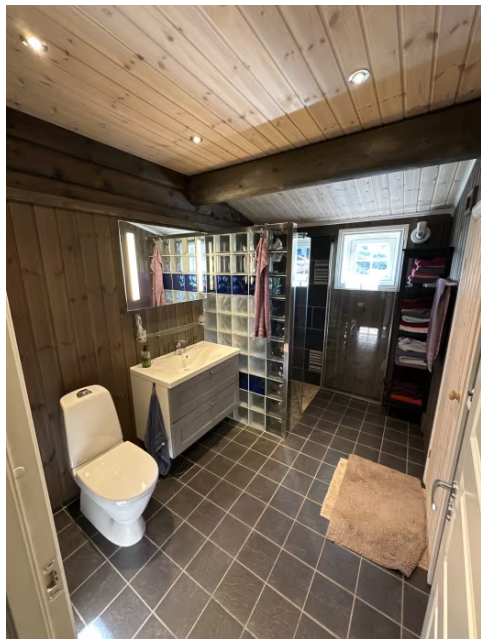
Det er ikke synlig tettesjikt rundt rørføringer i vegg til servant.

Viser installasjoner på bad.

Løsningen/utførelsen rundt rørgjennomføringer gir fare for fukt inn i konstruksjoner. Lokal utbedring må vurderes.

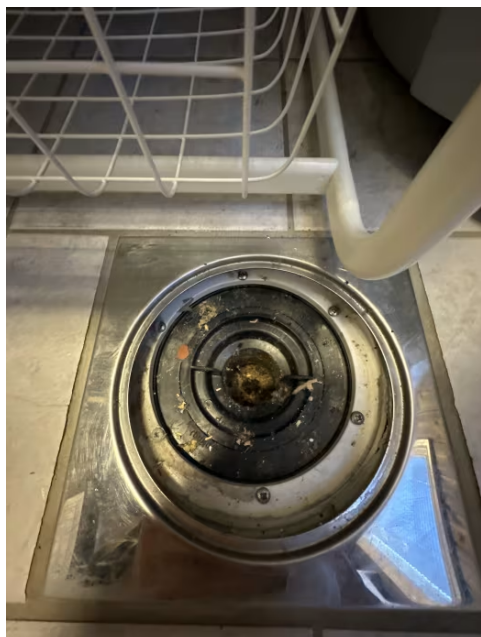
Målt fall fra topp flis ved dør til topp sluk på 25 mm.

Det er ikke tilfredsstillende oppbrett av membran/ tettesjikt ved dørterskel.

Viser sluk i gulv.

Utbedring av fuktsikring ved dørterskel anbefales.

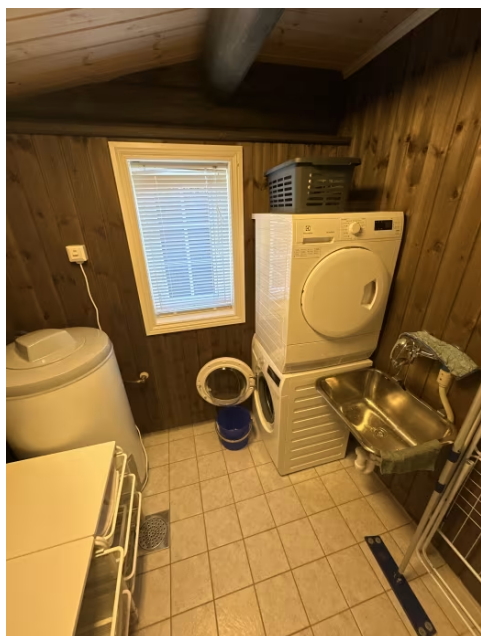
Det er ikke synlig tettesjikt rundt rørføringer i vegg til servant.

Viser installasjoner på vaskerom.

Lokal utbedring rundt rørføringer anbefales for bedre sikkerhet.
