# Tilstandsrapport

Boligbygg med flere boenheter

Rugdeveien 31B , 1850 MYSEN

Befaringsdato: 29.01.2026

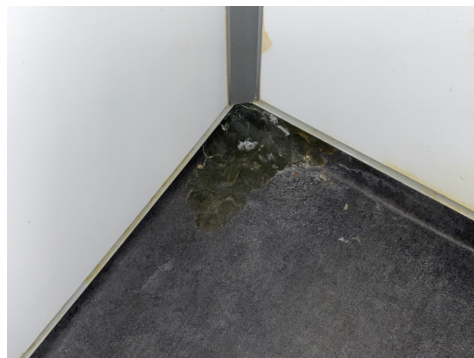
- I dusjsonen er det påvist en sprekk i belegget, hvor skaden er forsøkt utbedret med gjennomiktig silikon.

- Det er påvist avvik i fallforholdene til sluk i forhold til kravene i forskriften på byggetidspunktet.

Sprekk i belegget bør utbedres av fagkyndig for å sikre tett overflate og hindre fuktskader i underliggende konstruksjon. Fallforholdet til sluk fungerer med avviket, men skulle det oppstå vannansamlinger utenfor dusjsone, bør tiltak vurderes for å sikre tilfredsstillende avrenning og redusere risiko for vannansamling og påfølgende fuktskader.

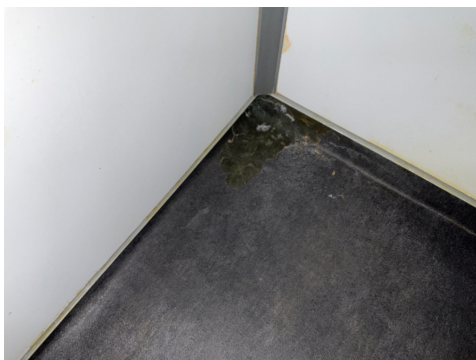
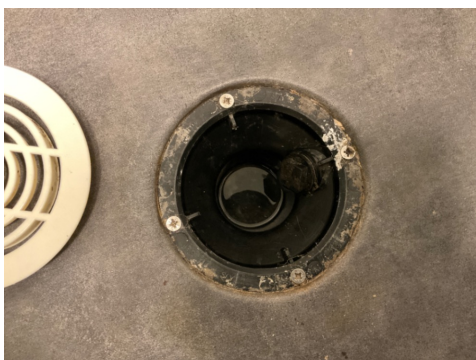
### 1.ETASJE > BAD

- I dusjsonen er det påvist en sprekk i belegget som fungerer som tettesjikt på badet. Skaden er forsøkt utbedret med gjennomiktig silikon.

Rommet har fuktskader på overflater. En må forvente generell oppgradering av våtrommets tettesjikt/membran for at våtrommet skal tåle en normal bruk etter dagens krav (tett våtsone). En samlet TG 3 for rommet er satt med bakgrunn i alder og manglende tetthet i våtsonen på rommet.

Sprekk i belegget som fungerer som tettesjikt og bør utbedres av fagperson for å sikre at det ikke oppstår lekkasjer og fuktskader i konstruksjonen. Videre bør det vurderes utskifting av slukløsningen, da mer enn halvparten av forventet brukstid er passert, for å redusere risikoen for fremtidige lekkasjer og skader.

Det må påregnes en total oppgradering av våtrommet, inkludert utskifting og dokumentasjon av tettesjikt/membran, for å sikre at rommet tåler normal bruk etter dagens krav. Manglende oppgradering og utbedring av fuktskader medfører høy risiko for ytterligere fuktskader og skade på tilstøtende konstruksjoner, samt redusert levetid og funksjon på våtrommet. Det gjøres oppmerksom på at badet er i daglig bruk, men at dusjløsningen ikke benyttes.

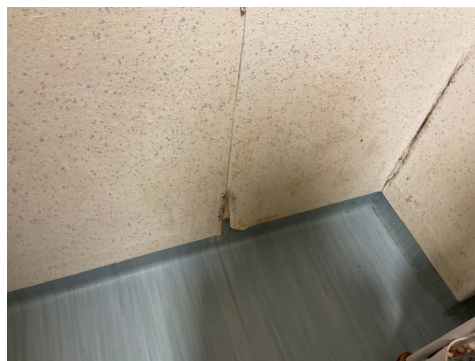
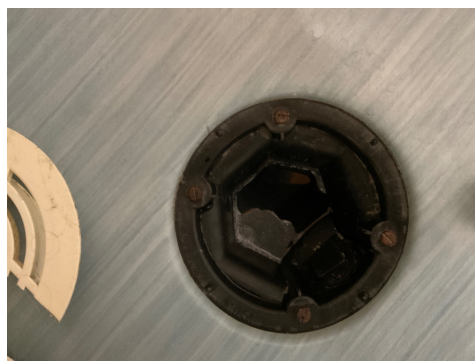
### UNDERETASJE > BAD

Hultaking er ikke utført da dette ikke er fysisk mulig på grunn av tilliggende konstruksjoner i betong. Det er foretatt søk etter fuktindikasjoner på overflater med protimeter MMS2, hvor det er registrert høye verdier i våtsonen.

- Det er registrert symptom på fuktskader.

Det bør gjennomføres ytterligere undersøkelser for å avklare årsaken til de forhøyede fuktverdiene i våtsonen. Konsekvensen av å ikke utbedre forholdet kan være utvikling av fukt- og råteskader i konstruksjonen, noe som kan medføre kostbare reparasjoner og redusert levetid for bygningsdelen. Kostnadsestimatet må sees i sammenheng med totalrenovering av badet.
