Tilstandsrapport

Fritidsbolig

Arøy 2, 3783 KRAGERØ SKJÆRGÅRD

Befaringsdato: 12.08.2024

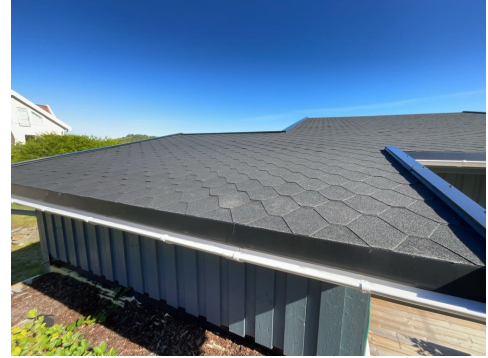
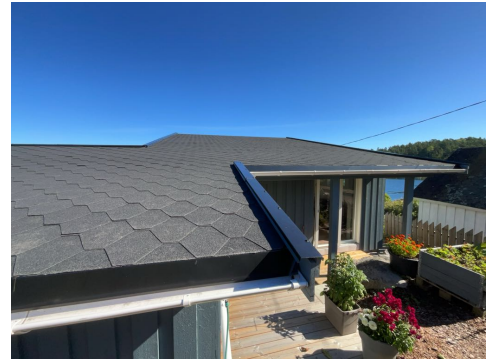
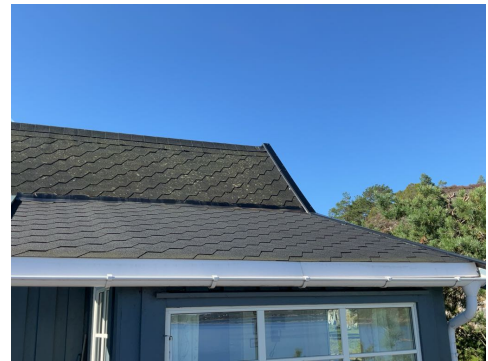
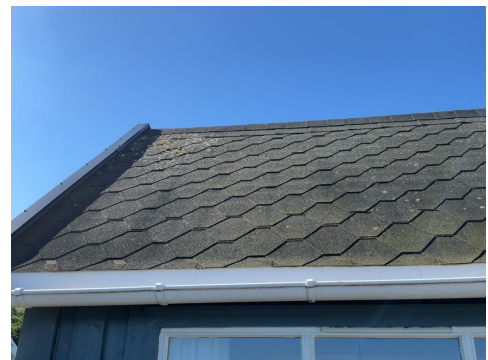
Taktekkingen er av pappshingel. Taket er besiktiget fra bakkenivå. Det er et felt med eldre singel, dette får TG: 2.

Del av taktekking.

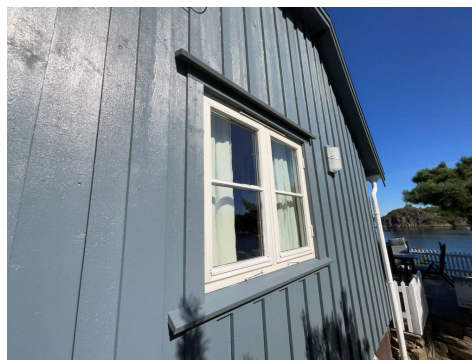
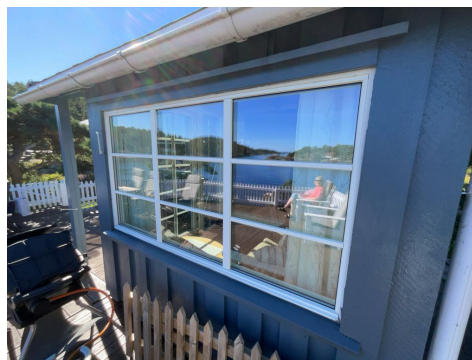
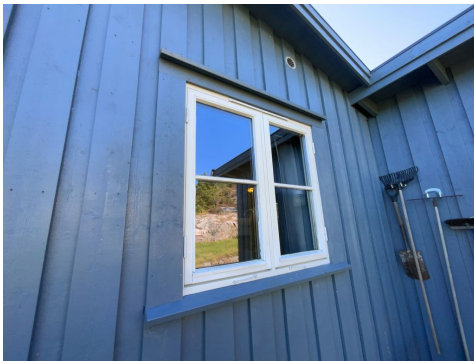
Vindu med alders og bruksslitasje. Gjelder eldre vinduer.

Eksempel på vindu i yttervegg.

Det er ikke behov for umiddelbare tiltak, men man må påregne utskifting/vedlikehold av vinduer, ut fra en vanlig vedlikeholdsvurdering.

Kostnadsestimat: 10 000 - 50 000

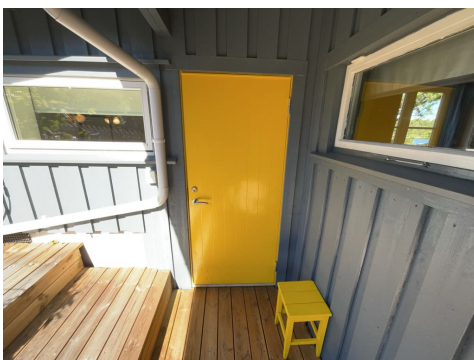
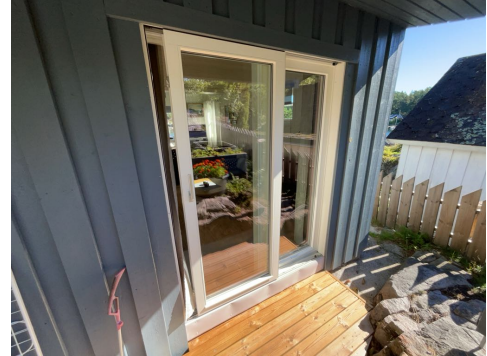
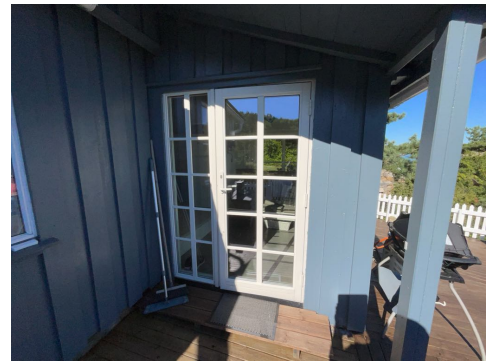
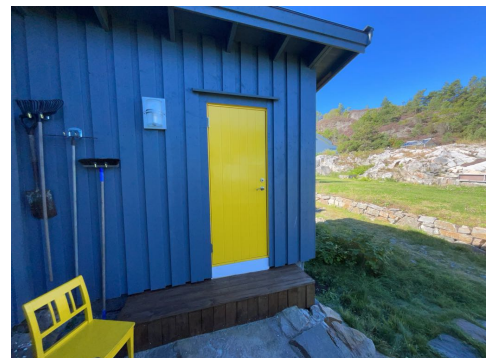
Dør inn til bad/vaskerom.

Terrassedør inn til stue.

Hovedinngangsdør.

Dør inn til bod.

Det er ikke behov for umiddelbare tiltak, men man må påregne utskifting/vedlikehold av dører, ut fra en vanlig vedlikeholdsvurdering.

Kostnadsestimat: Ingen umiddelbar kostnad

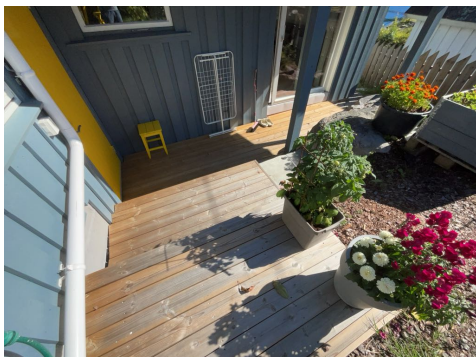
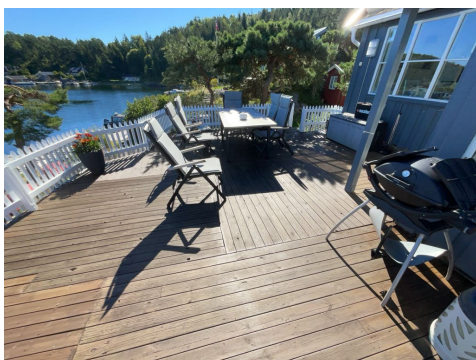
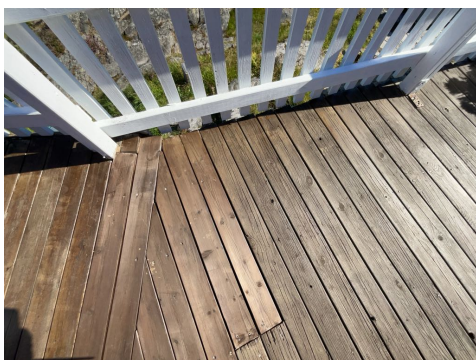
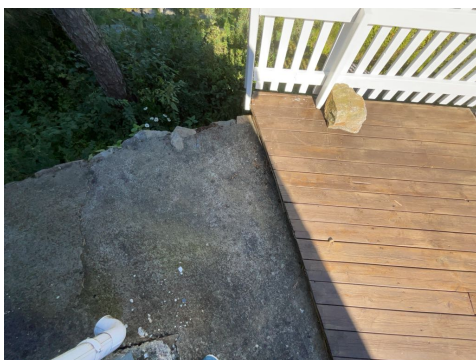
Del av terrasse.

Man må påregne utskifting/vedlikehold av terrassedekke, ut fra en vanlig vedlikeholdsvurdering og de avvik som er registrert.

Kostnadsestimat: 50 000 - 100 000

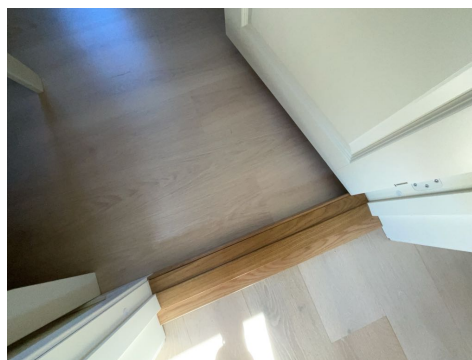
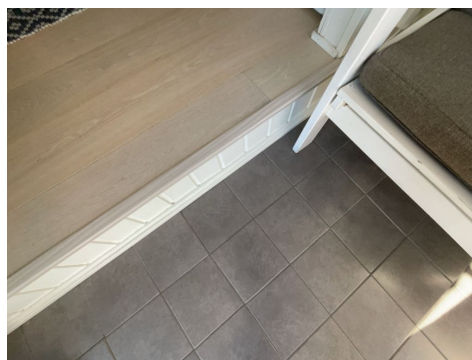
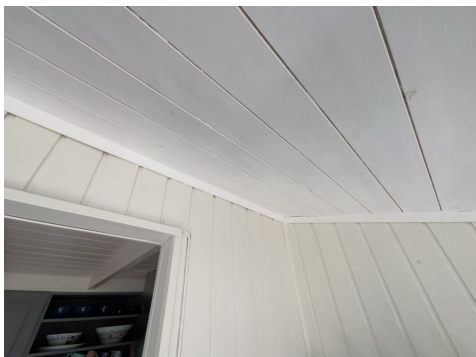
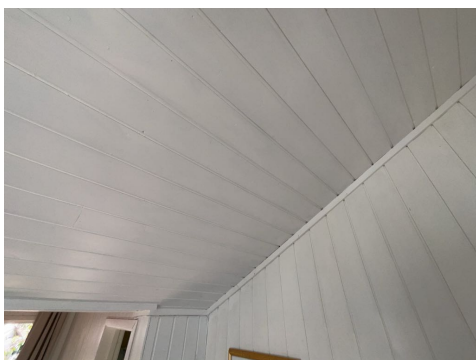
Det er registrert noe bruksslitasje og aldersslitasje. Det er registrert noe sprekk i flis fug.

Del av gulv.

Del av vegg - tak.

Innvendige overflater er av varierende dato og oppgraderinger vurderes etter smak og ønske av standard.

Kostnadsestimat: Under 10 000

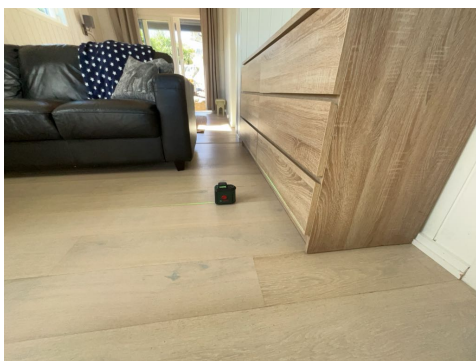
- Målt høydeforskjell på over 15 mm gjennom hele rommet. Tilstandsgrad 2 gis med bakgrunn i standardens krav til godkjente måleavvik.

Målt etasjeskille.

- For å få tilstandsgrad 0 eller 1 må høydeforskjeller rettes opp. Det vil imidlertid sjelden være økonomisk rasjonelt som et enkeltstående tiltak i en bolig som dette. Dersom boligen en gang skal renoveres, kan man vurdere slike tiltak.

Kostnadsestimat: Ingen umiddelbar kostnad

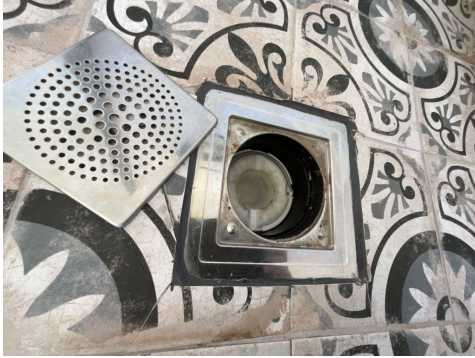
Sluk i gulv.

Kostnadsestimat: Ingen umiddelbar kostnad

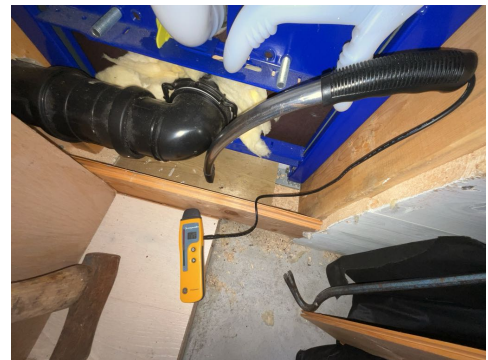
Hulltaking er foretatt uten å påvise unormale forhold.

Åpning for kontroll av fukt.
