Tilstandsrapport

Boligbygg med flere boenheter
-

Henckelmyra 10 , 3612 KONGSBERG
-

Rapportdato: 03.01.2026

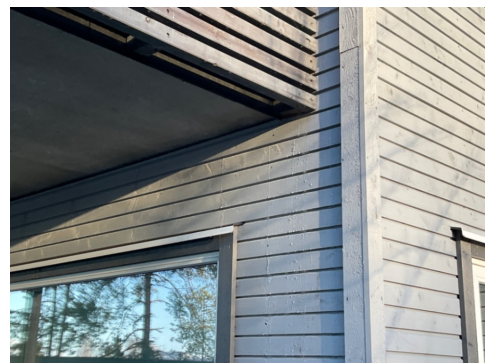
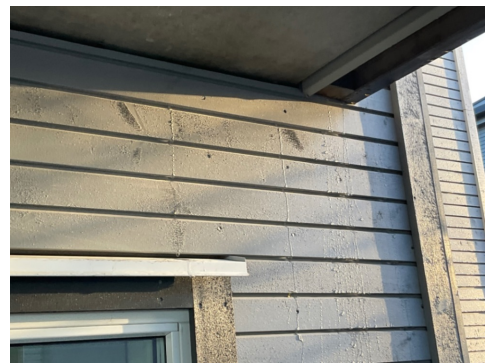
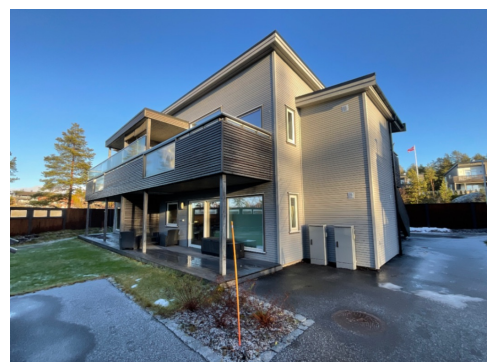
TG 2 **Veggkonstruksjon**

Det skal nevnes at det er registrert at vann kommer ut ved kledningen under overliggende balkong. Trolig utettheter i fasade. Må undersøkes nærmere.

Utettheter i fasaden kan føre til fuktskader og redusert levetid på konstruksjonen dersom tiltak ikke iverksettes.

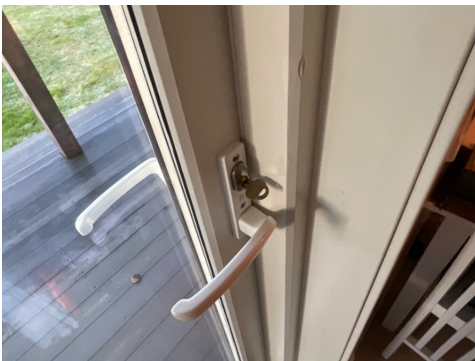
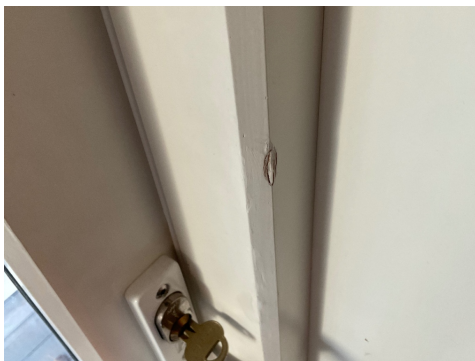
Boligen har inngangsdør av tre, fra byggeår.
Terrassedører av tre med isolerglass, fra byggeår.

Dørene fremstår i normalt god stand, ihht alder.

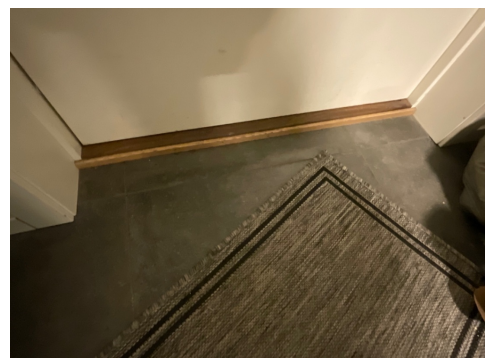
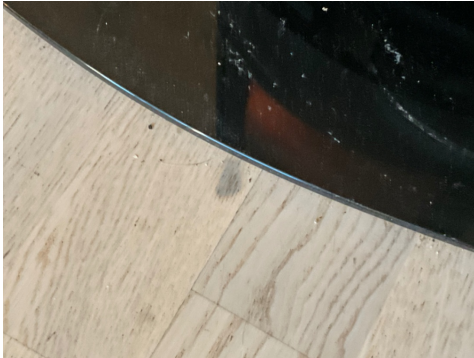
Stedvis skader/ slitasje på overflater.
Det er registrert stedvis «bom» i fliser.

Skader og slitasje på overflater, samt bom i fliser, kan medføre økt risiko for ytterligere forringelse, løs flis eller skader over tid.

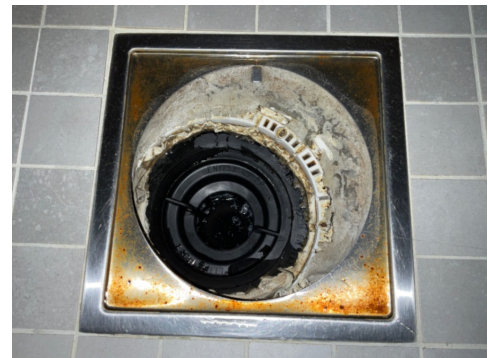
TG 1 Sluk, membran og tettesjikt

Det er plastsluk og smøremembran med dokumentert utførelse (ferdigattest).

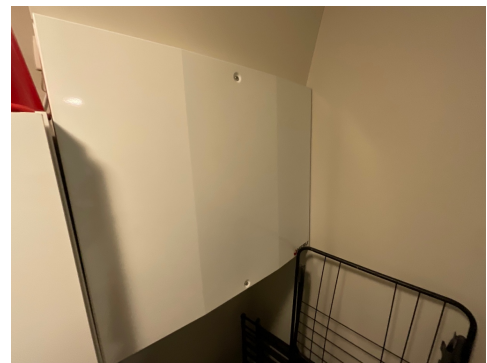
Ventilasjonen vurderes å fungere til sin hensikt. Det er ikke opplyst om feil.

Videre vedlikehold og service må påregnes.

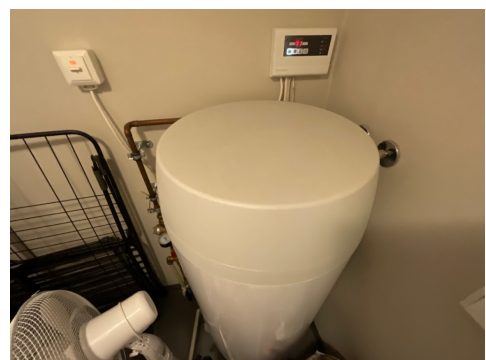
TG 1 Varmtvannstank

Varmtvannsbereder er ikke teknisk vurdert av undertegnede og må eventuelt gjøres av autorisert fagpersonell. Fabrikkår vil normalt være vurderingskriterium for forventet levetid.

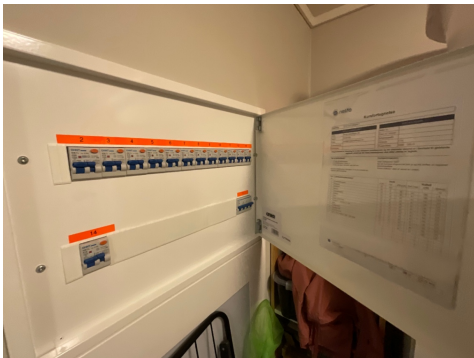
TG 2 Elektrisk anlegg

1. Foreta en helhetsvurdering av det elektriske anlegget, dets alder, allmenne tilstand og fare for liv og helse. Bør det elektriske anlegget ha en utvidet el-kontroll?
Ja Det anbefales el-sjekk da det er mer enn 5 år siden forrige sjekk. Endelige kostnader vil avgjøres av ytterligere undersøkelser, og behov for utbedringer.
