Tilstandsrapport

Fritidsbolig

Hauglandvegen 17, 7340 OPPDAL

Befaringsdato: 10.06.2024

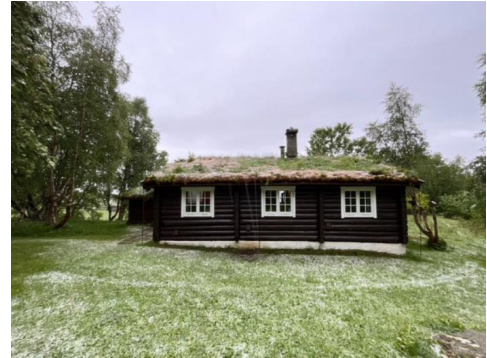
- Det er påvist skader eller avvik på selve taktekingen.
 - Mer enn halvparten av forventet brukstid er passert på taktekingen.
 - Mer enn halvparten av forventet brukstid er passert på undertak.
- Det er på befaringdagen kraftig nedbør og lekkasje fra rundt pipeløpet er synlig oppe på kaldloft.
- Tekkingen har nådd forventet brukstid.
- Det er lekkasje ved overgang for taket på hovedbygget og taket til svalgang.

Oversiktsbilde

- Taktekingen må skiftes eller utbedres.
- Det vil være påregnelig med en utskifting av taktekingen på hele bygget.

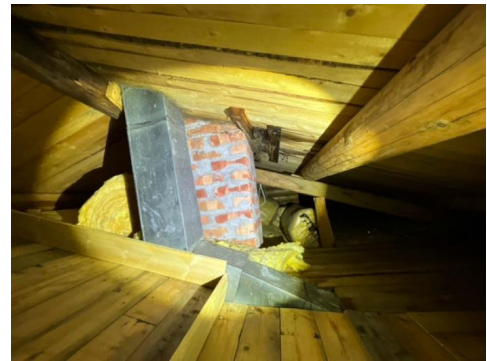
Innvendig påvist lekkasje

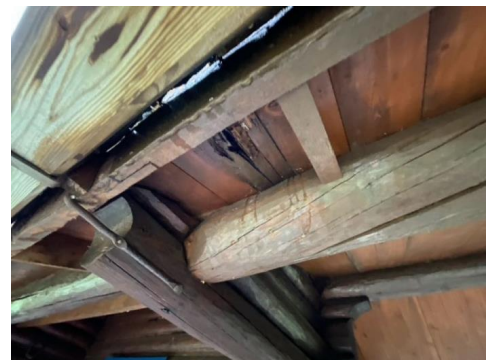
Lekkasje i svalgang

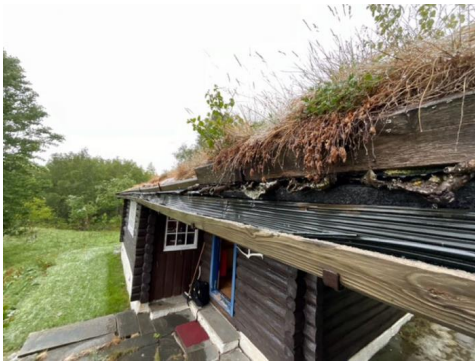
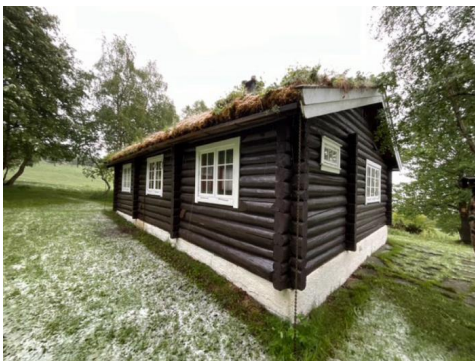
- Det er ikke tilfredsstillende bortledning av vann fra taknedløp ved grunnmur.
- Mer enn halvparten av forventet brukstid er passert på renner/nedløp/beslag.
- Det er avvik:

Det er synlige lekkasjer fra tretakrenner på befaringdagen.

- Tretakrenner er generelt ikke vurdert til å være en løsning som gir varig tetthet på renner. Det vil være påregnelig med en utskifting av renner og beslag når yttertaket renoveres.

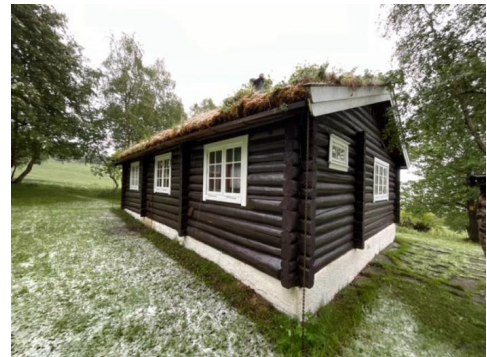
Veggkonstruksjonen er oppført av laftet tømmer. Tre er et levende materiale og enkelte sprekkdannelser/vridninger må kunne påregnes. Det ble ikke registrert tegn til fuktinntrekk eller skader i forbindelse med tømmervegger.

- Det må foretas tiltak for å lukke avviket.
- Det må påregnes overflatebehandling.

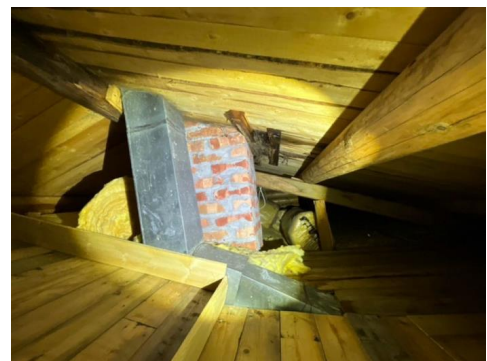
- Det er begrenset/dårlig ventilering av takkonstruksjonen.
- Det er påvist fuktskjolder/skader i takkonstruksjonen.
- Konstruksjonen har begrenset med lufting og vurderes til å være bygget som delvis kompakttak med dagens løsning.
- Det er oppe på kaldloft bemerket lekkasje rundt pipeløpet. Avviket er videre beskrevet under taktekking.

kaldloft

- Lufting/ventilering bør forbedres.
- Lufting: Det anbefales å følge med på konstruksjon for å avdekke negative forhold om det skulle oppstå kondensering som følge av endret bruk grunnet begrenset lufting av takkonstruksjon.

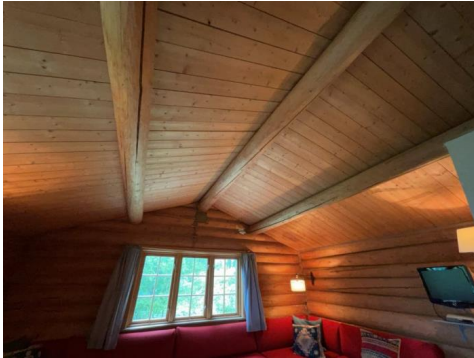
Stue tak

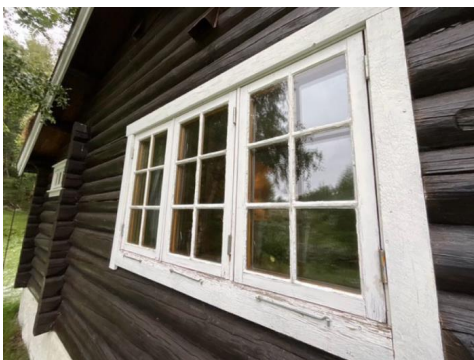
- Det er påvist at enkelte vinduer er vanskelig å åpne/lukke.
- Karmene i vinduer er slitte og det er sprekker i trevirket.

- TG2 er satt på grunn av alder og at de har aldri-messige slitajser/avvik.

- Det må foretas lokal utbedring.
- Vinduer må justeres.

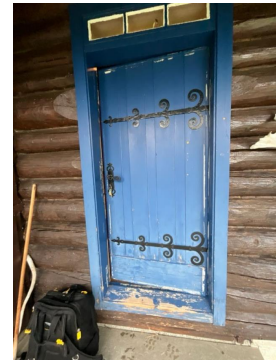
- Det er påvist dører som er vanskelig å åpne eller lukke.
- Karmene i dører er værslitte utvendig og det er sprekker i trevirket.

- Det må foretas lokal utbedring.

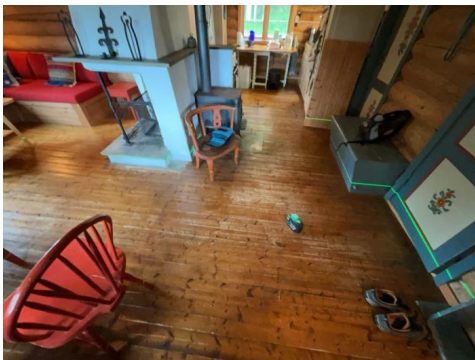
- Målt høydeforskjell på mellom 10 - 20 mm innenfor en lengde på 2 meter. Tilstandsgrad 2 gis med bakgrunn i standardens krav til godkjente måleavvik.

- Dette er ikke uvanlig for boliger av sådan alder, og skyldes normalt noe underdimensjonering/ ujevn dimensjonering av materialer.

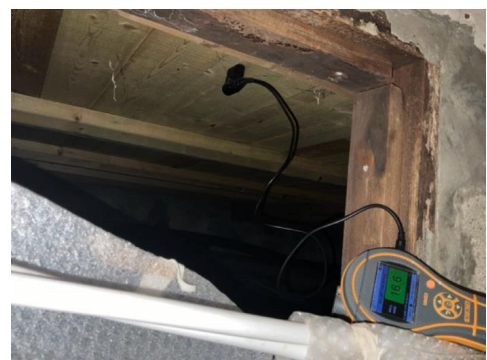
Bygningen har krypkjeller under trebjelkelag og stubbegulv. Det er tilgang til krypkjeller via luke fra kjellerrom under kjøkken. Ventilering er oppført med ventiler ut til det fri. På grunn er det montert plastikk. Det er lav takhøyde i krypkjeller. Fuktmåling er utført i bjelkelaget fra luken. Det er målt 17% vektprosent i trevirke.

Utført fuktmåling

- Ved å isolere kjeller og montere dampspærre vil krypkjelleren få jevnere temperatur og redusere avdampning av fukt. Benyttes vintermatte er det ikke behov for egen dampspærre.

- Krypkjeller under stue/soverom bør gjøres tilgjengelig for kontroll.

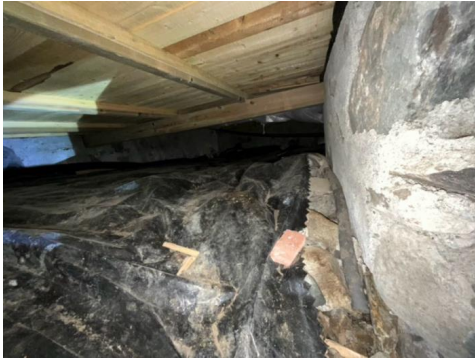
Oversiktsbilde kryprom

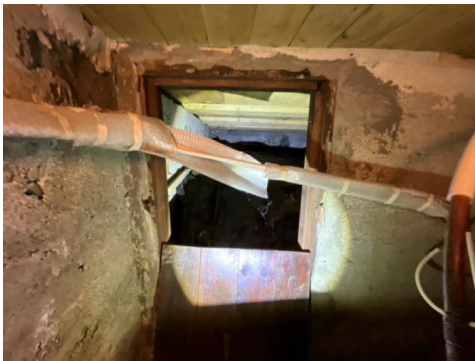
Løst inn til kryprom.

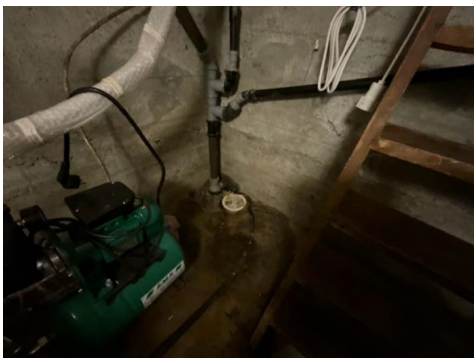
- Mer enn halvparten av forventet brukstid er passert på innvendige vannledninger.
- Det er ikke egen stoppekran i boligen. Det er forventet at vannet blir frosset i vinter halvåret.
- Vannet bør ikke benyttes som drikkevann og jevnlig vannprøver bør utføres.
- Det er lekkasje på ventil til vannpumpe.

- Andre tiltak:
 - Det bør utføres jevnlig vannprøver og anlegget må vurderes i den standard det er oppført.
 - Det vil være behov for en kontroll og utbedring av vannpumpen.

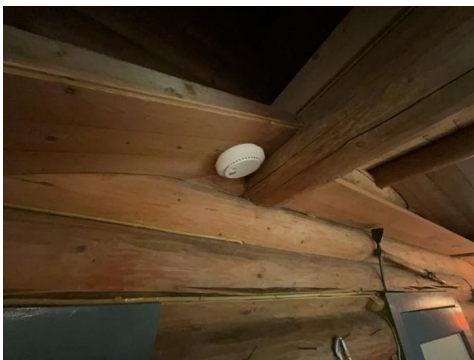
Brannmelder

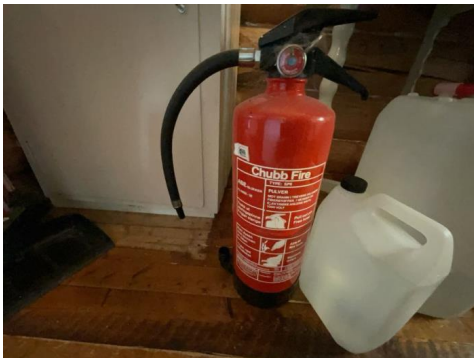
2. Er det mangler på røykvarsler i boligen iht. forskriftskrav på søknadstidspunktet, men minst Byggeforskrift 1985?
Nei
3. Er det mangler for brannslukningsutstyr i boligen iht. forskriftskrav på søknadstidspunktet, men minst Byggeforskrift 1985?
Nei
4. Er det skader på brannslukkingsutstyr eller er apparatet eldre enn 10 år?
Ja Brannslukker er over 10år og bør byttes ut.

Brannslukker

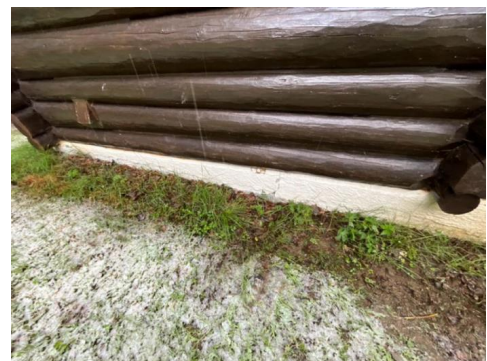
- Grunnmuren har sprekkdannelser.
- Det er påvist enkelte riss i overflaten på muren.

- Andre tiltak:
- Ikke behov for umiddelbare tiltak, men svinnsprekker bør overvåkes over tid og tiltak må vurderes ut fra hvordan dette utvikler seg.
