# Åvegen 25 B 4100 JØRPELAND

## Tilstandsrapport Eierskifte

Boligtype: Enebolig

Byggeår: 1952

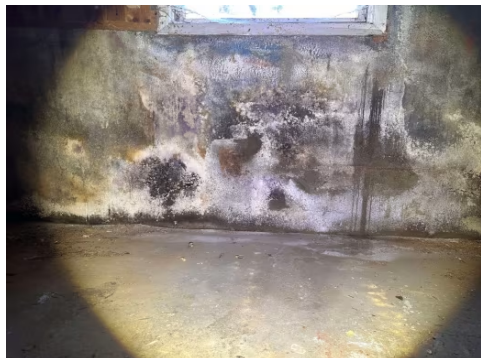
### 6.1 Drenering

På bakgrunn av byggeåret, er det ikke etablert grunnmursplast. Grunnmursplast ble først tatt i bruk på 70-tallet.

Det registreres salt / kalkutslag på innvendig grunnmursflater.

| Er det manglende fuktsikring i form av grunnmursplast på grunnmur, eller er det ut fra alder grunn til å anta at dette mangler? | Ja |
| Har drenering nådd en alder som gir økt risiko for skader eller følgeskader? | Ja |

Anbefaler å etablere drenering og grunnmursplast med toppliste klemlist. Se punkt "rom under terreng for mer info"

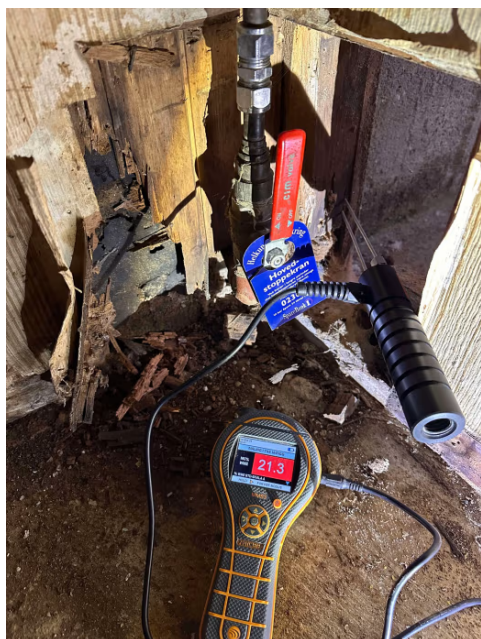
## 6.3 Rom under terreng

Det registreres mineralutslag (salt / kalkutsalg) i overflater som er et symptom på fuktvandring gjennom grunnmur, råteskader, tegn etter boprebillen og fuktmålinger viser fuktverdier over faregrense for utvikling av sopp / råteskader.

Anbefaler å utføre kontroll av borebiller, for å sjekke om disse er aktive og alt av organiske materialer mot murflater bør fjernes. Eventuell ny oppbygging kan vurderes etter utbedring av drenering. Se punkt "drenering" for mer info.

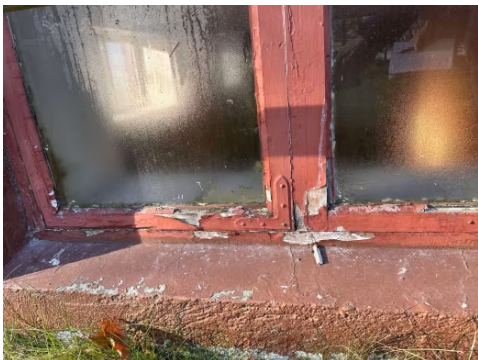
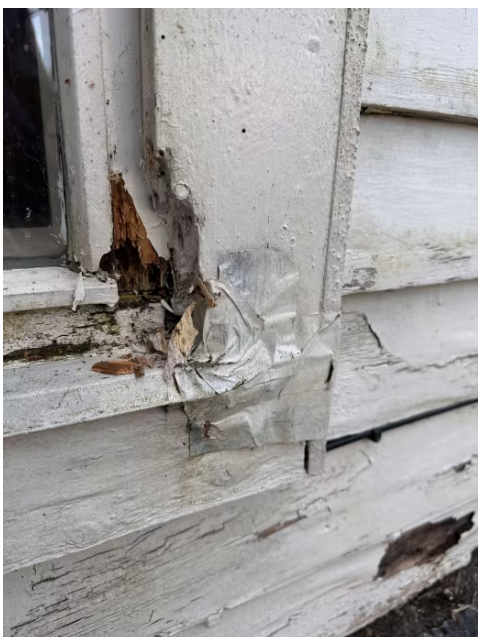
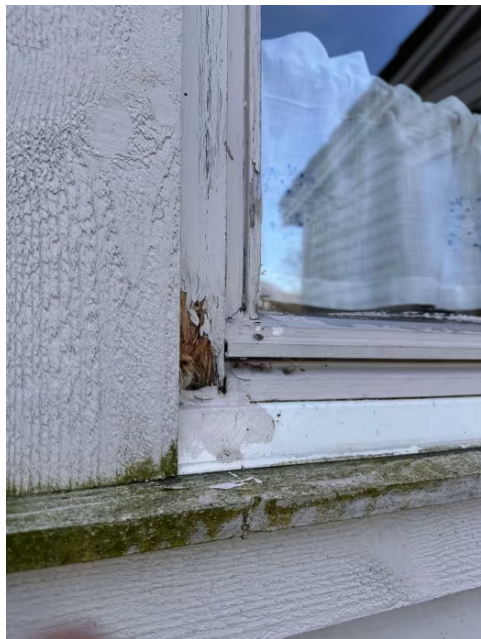
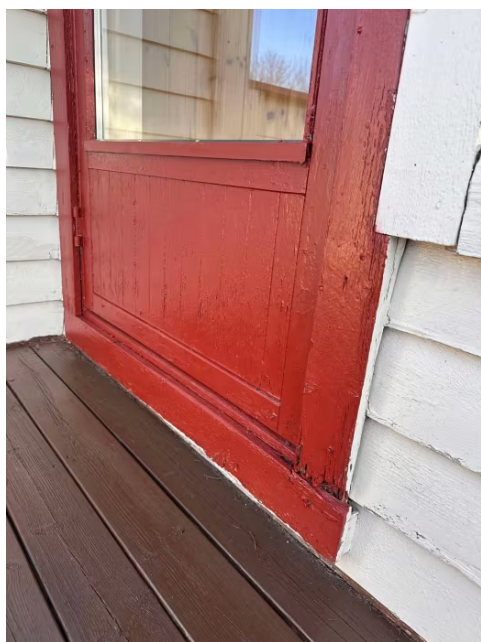
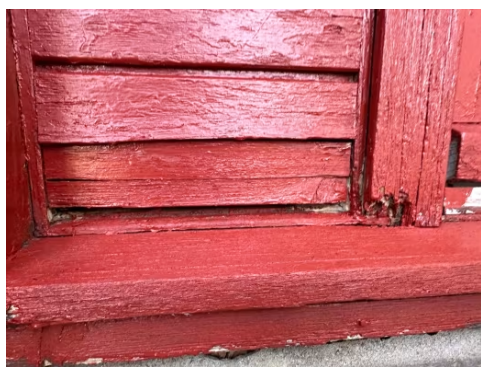
## 6.5 Vinduer og dører

| Det registreres råteskader i karmen, værslitte karmen / dører, punkterte glass, sprekk i glass og flere vindu lot seg ikke åpne pga. limeffekt fra maling mellom karm og vindusramme. | |

Anbefaler å bytte samtlige vinduer og dører utenom, vindu på midtre soverom i 2 etg. mot Sørøst.

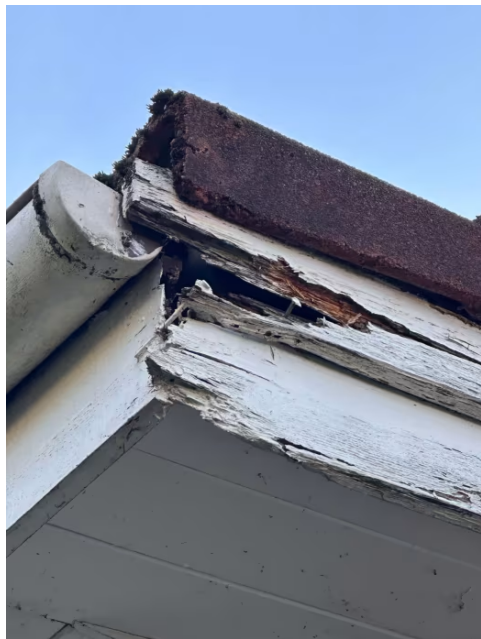
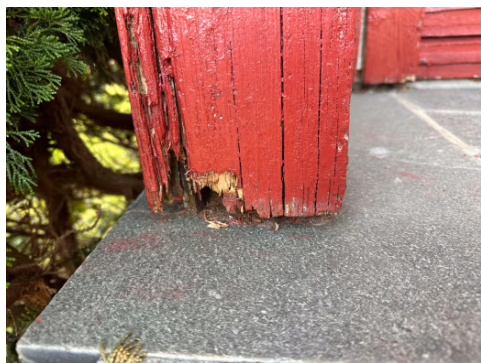
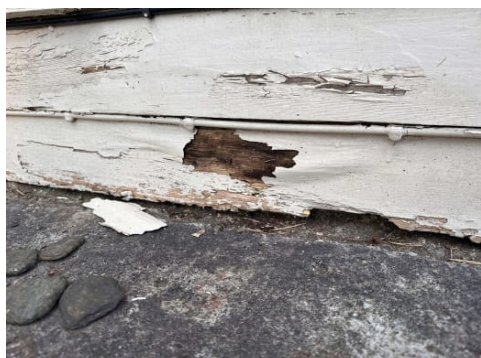
## 6.6 Yttervegger

| Det registreres stedvis råteskader i trekledning, vindskier, søyle v/ inngangsdør, slitte overflater og det er benyttet klosser som musesperre bak kledning. Dette har medført stedvis redusert lufting. | |

| Anbefaler å bytte treverk med råteskader, vask / overflatebehandle slitte overflater og utbedre lufting mellom kledning / veggkonstruksjon. | |

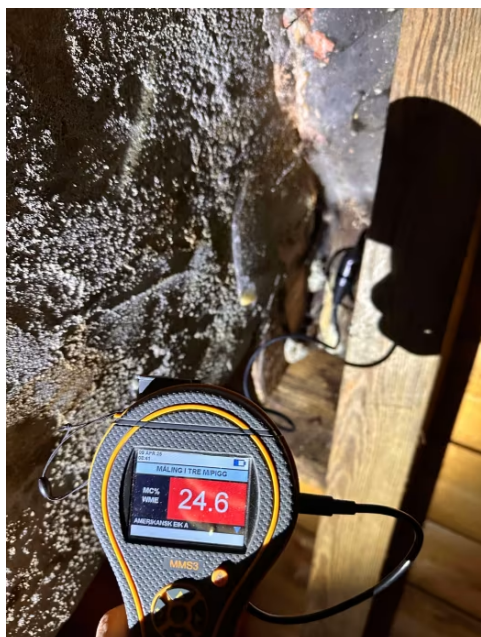
## 6.7 Loft (konstruksjonsoppbygging)

| Med bruk av fuktmåler, måles høyt fuktinnhold i konstruksjonen rundt takgjennomføring til pipe. Det registreres fukt / råteskader i takkonstruksjonen. | |

| Råteskader og lekkasje rundt pipe må utbedres. | |

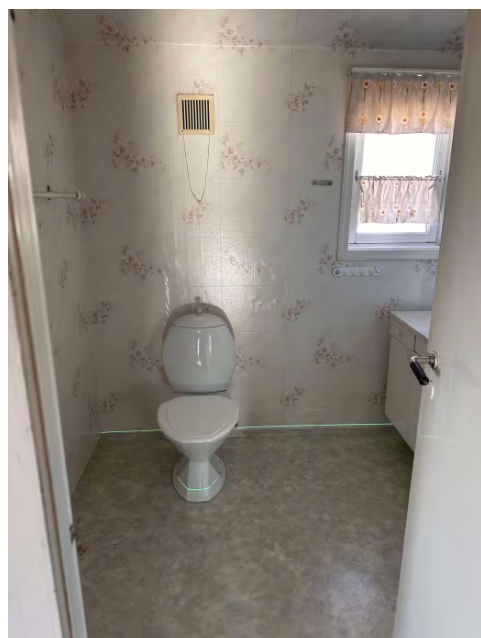
### 6.24 Våtrom: Bad 2 etg.

TG-3 pga. Løs tapet på vegger, utette rørgjennomføringer, knirk i gulv og manglende mekanisk avtrekk.

| <b>Det er behov for totalrenovering av våtrommet!</b> | |

Anbefaler oppgradering av bad med ny slukløsning, utbedre knirk, flyte tilstrekkelig fall til sluk, nytt tettsjikt i våtsoner og mekanisk avtrekk.
