Åvegen 25B, 4100 JØRPELAND

**Jørpeland - Stor og innholdsrik enebolig med 5 sov og meget sentral beliggenhet. Romslig tomt med skjermet og fin hage.**

## Tilstandsrapport Eierskifte

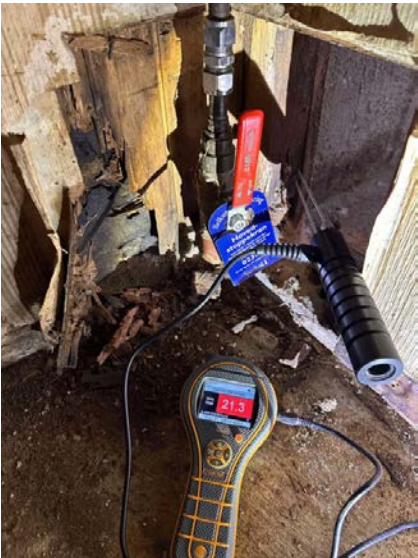
### 6.3 Rom under terreng

| Det registreres mineralutslag (salt / kalkutsalg) i overflater som er et symptom på fuktvandring gjennom grunnmur, råteskader, tegn etter boprebiller og fuktmålinger viser fuktverdier over faregrense for utvikling av sopp / råteskader.<br><br>Eier opplyser om tilbakeslag / oversvømmelse i kjeller i 2022. Forsikrings-sak ved Fremtind forsikring og utvendig avløpsrør ble skiftet av Fiskå Maskin. | |

| Anbefaler å utfere kontroll av borebiller, for å sjekke om disse er aktive og alt av organiske materialer mot murflater bør fjernes. Eventuell ny oppbygging kan vurderes etter utbedring av drenering. Se punkt "drenering" for mer info. | |

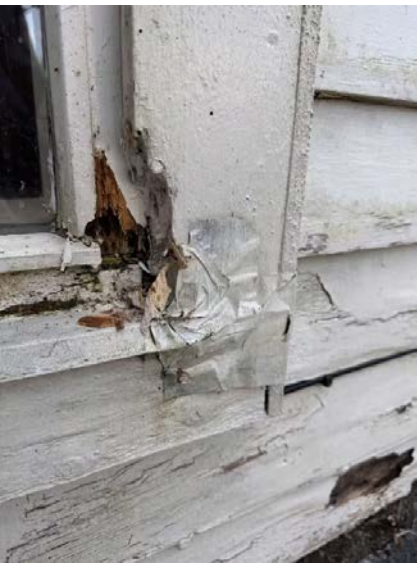
### 6.5 Vinduer og dører

| Det registreres råteskader i karmen, værslitte karmen / dører, punkterte glass, sprekk i glass og flere vindu lot seg ikke åpne pga. limeeffekt fra maling mellom karm og vindusramme. | |

| Anbefaler å bytte samtlig vinduer og dører utenom, vindu på midtre soverom i 2 etg. mot Sørøst. | |

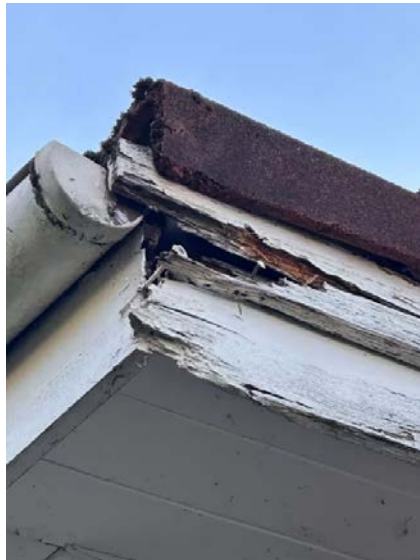
6.6 Yttervegger

| Det registreres stedvis råteskader i trekledning, vindskier, søyle v/ inngangsdør, slitte overflater og det er benyttet klosser som musesperre bak kledning. Dette har medført stedvis redusert lufting. | |

| Anbefaler å bytte treverk med råteskader, vask / overflatebehandle slitte overflater og utbedre lufting mellom kledning / veggkonstruksjon. | |

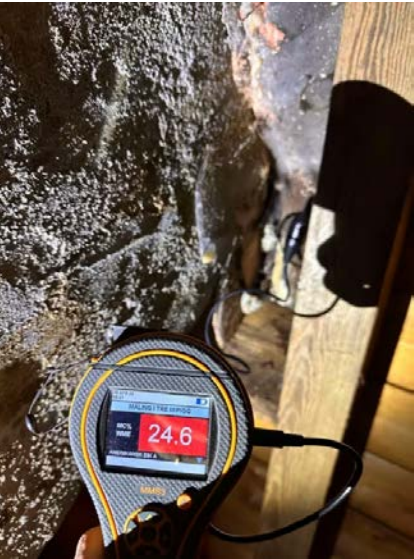
6.7 Loft (konstruksjonsoppbygging)

| Med bruk av fuktmåler, måles høyt fukttinnhold i konstruksjonen rundt takgjennomføring til pipe. Det registreres fukt / råteskader i takkonstruksjonen. | |

| Råteskader og lekkasje rundt pipe må utbedres. | |

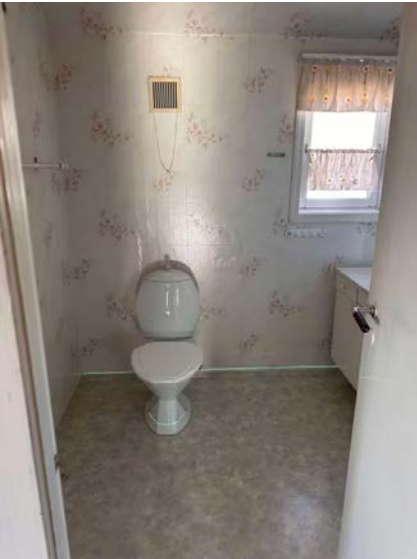
6.24 Våtrom: Bad 2 etg.

| Det er etablert en servant, klosett og dusjkabinett. |
