Tilstandsrapport

Boligbygg med flere boenheter

Kjerrberg terrasse 3 , 4051 SOLA

Befaringsdato: 17.03.2026

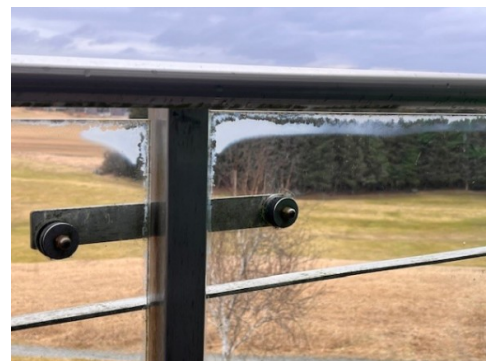
Balkong med støpt dekke og flislagt overflate. Det er registrert sprekker i fliser samt løse fliser flere steder. Dette indikerer svikt i vedheft og/eller bevegelser i underlaget, og gir økt risiko for vanninntrengning. Skader i overflatesjiktet reduserer konstruksjonens evne til å beskytte underliggende dekke.

Rekkverk i stål med laminert glass. Det er observert fuktskader i glassfeltene (delaminering), noe som tyder på svekket tetthet og redusert kvalitet i glassoppbygningen.

Tilstandsgrad: TG2 – Avvik som kan kreve tiltak

Sprekker og løse fliser kan føre til vanninntrengning i konstruksjonen, med risiko for frostskaider, videre nedbrytning av betong og redusert levetid. Over tid kan dette gi behov for mer omfattende rehabilitering. Fuktskader i laminert glass medfører redusert estetisk kvalitet og kan på sikt påvirke sikkerhetsfunksjonen til rekkverket.

Fuktskade i glass

Det anbefales nærmere undersøkelse av balkongens oppbygning, inkludert membran og fallforhold. Skadede og løse fliser bør fjernes, og det bør etableres ny, tett overflate med tilfredsstillende membranløsning. Eventuelle skader i underliggende konstruksjon må utbedres. Glassfelt med tegn til delaminering bør skiftes ut. Rekkverk og innfestninger bør samtidig kontrolleres for korrosjon og tilfredsstillende sikkerhet.

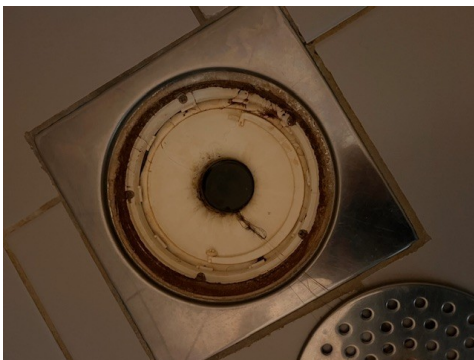
Alder på membran og sluk medfører økt risiko for lekkasjer og fuktskader i konstruksjonen. Manglende fall på deler av gulvet kan bidra til vannansamling og ytterligere belastning på tettesjiktet. Eventuelle skader kan være skjulte og utvikle seg over tid.

Sluk

Det anbefales jevnlig kontroll av sluk, synlige overflater og tilstøtende konstruksjoner. På grunn av alder bør det påregnes behov for oppgradering av våtrommet på sikt. Ved rehabilitering må det etableres nytt sluk og membran etter gjeldende krav.

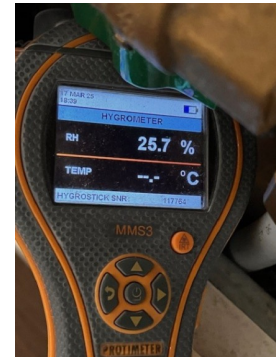
Fuktsøk i vegg mot våtrom er utført via fordelerskap for vannrør, som gir begrenset, men relevant tilgang til konstruksjonen uten inngrep.

Det ble ikke registrert unormale fuktverdier i de målte områdene. Målingene indikerer normale forhold på tidspunktet for befaring.

Fuktmåling i vegg mot våtsone

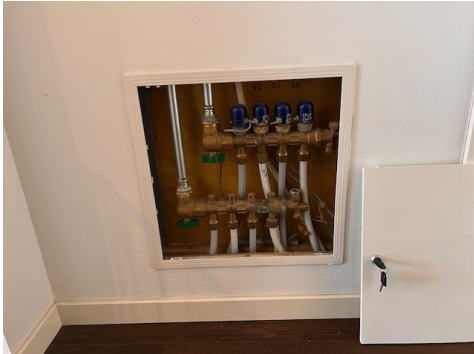
Innvendige vannledninger er av plast (rør i rør). Det er besiktiget i rørskap.

Fordelerskap for vannrør

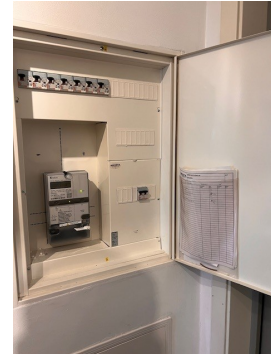
Ja Det anbefales utvidet el-kontroll av anlegget fordi det ikke foreligger samsvarserklæring på arbeider utført i nyere tid etter 1999.

El skap
