# Tilstandsrapport

Enebolig

Rossgutua 275, 2848 SKREIA

Befaringsdato: 20.05.2025

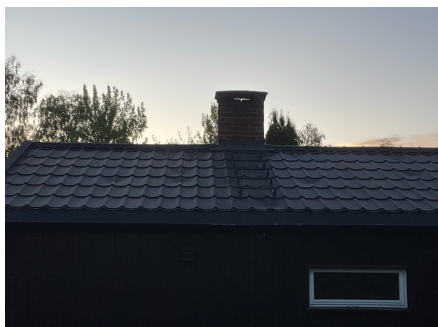
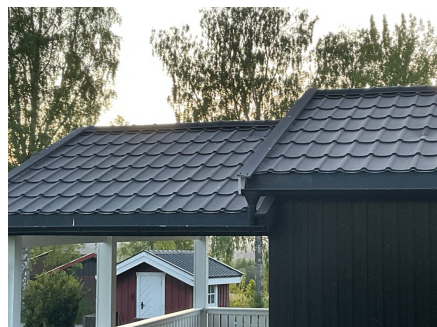
Siden taket (takkonstruksjon, taktekking og skorstein) kun er observert fra bakkenivå, er vurderingen begrenset av dette. Det er ikke sikkerhetsmessig forsvarlig å bevege seg ut på taket eller observere fra stige. Selv om det ikke er avdekket skader under befaringen, betyr ikke dette at det ikke foreligger skader som en besiktigelse på taket kan avdekke. Vær oppmerksom på denne risikoen. En undersøkelse av taket kan utføres av en fagperson under tilstrekkelige sikkerhetsforhold. Taket er tekket med metallplater. Pipebeslag og andre gjennomføringer i taktekking er ikke kontrollert, dette anbefales på generell basis undersøkt. Gjennomføringer i taktekking er svake punkt og risikoen for skader er høy.

- Tidspunkt for utskiftning av undertak nærmer seg.
- Tidspunkt for utskiftning av taktekking nærmer seg.
- Overvåk tilstanden jevnlig. For å få tilstandsgrad 0 eller 1 må tekkingen skiftes ut, men tidspunktet for når dette er nødvendig er vanskelig å si noe om.
- Når taktekking og undertak begynner å bli gamle, øker risikoen for lekkasjer, noe som kan føre til omfattende og kostbare reparasjoner av underliggende konstruksjoner dersom en ikke foretar tiltak på konstruksjonene før dette oppstår.

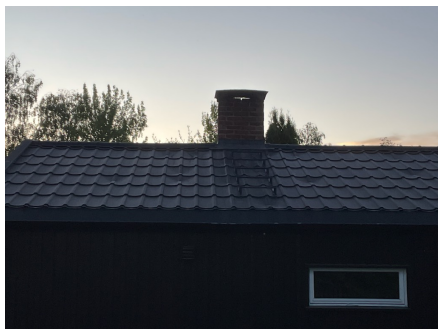
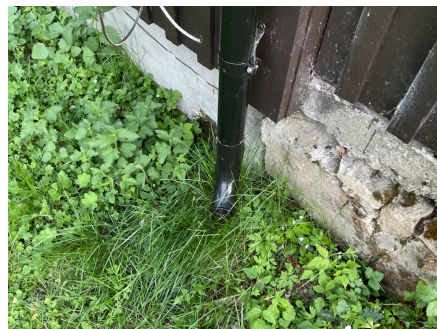
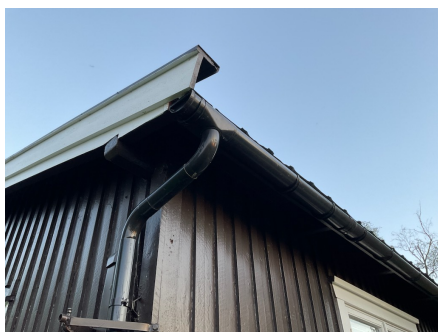
### Nedløp og beslag

Utvendige beslag, takrenner og nedløp i metall. Vindskier og toppbord i treverk. Takrenner, nedløp og beslag med normal bruksslitasje. Det bemerkes at kontrollen ble utført fra bakkenivå. Ingen store avvik ble registrert, bortsett fra normal bruksslitasje. Det var oppholdsvær på befaringsdagen, slik at renner og nedløpsrørens funksjon var vanskelig å stadfeste med sikkerhet. Det er behov for jevnlig kontroll av eldre takrenner, nedløpsrør og beslag. Takvann ført til terreng med enkelt utkast.

- Overvåk tilstanden jevnlig. For å få tilstandsgrad 0 eller 1 må beslag/renner/nedløp skiftes ut, men tidspunktet for når dette er nødvendig er vanskelig å si noe om.

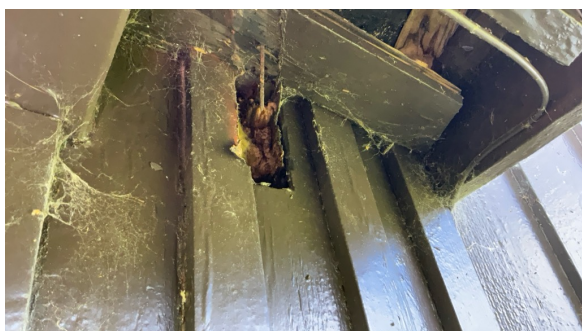
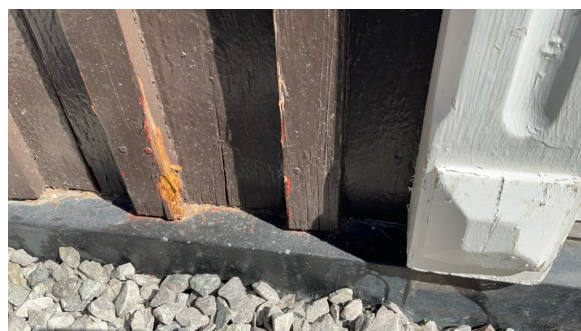
Lokale råteskader og skader etter hakkespett er registrert hovedsakelig på vegg mot nord.

Eksakt tilstand kan ikke kontrolleres uten bygningsmessige inngrep. Eldre trevegger kan erfaringsmessig ha skjulte skader, spesielt over grunnmuren og rundt vinduer/dører/gjennomføringer. Lufting av kledningen er ikke iht. dagens anbefalte løsning, men heller ikke dårligere enn normal løsning ved husets byggeår. Lav høyde mellom grunnen og kledning, risiko for skader. Anbefalt høyde mellom terreng og kledning er 30cm.

Det registreres hull i kledning trolig etter hakkespett. Dette er i etterkant av befaringen tett igjen - det er likevel en risiko for fremtidige skader og det anbefales å følge med på bygningsdelen.

Hull i kledning trolig etter hakkespett.

etableres luftespalte iht. dagens anbefalinger og at bygningsdelen utføres skadedyrsikker. Vedlikehold og lokale utbedringer kan være påregnelig.

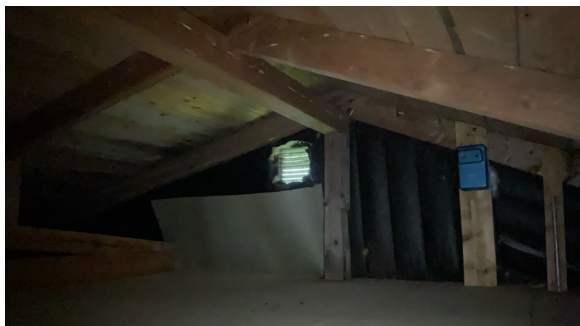
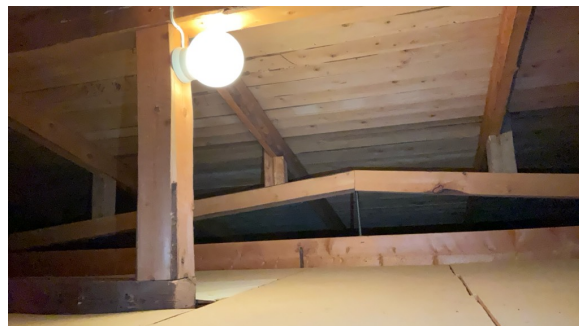
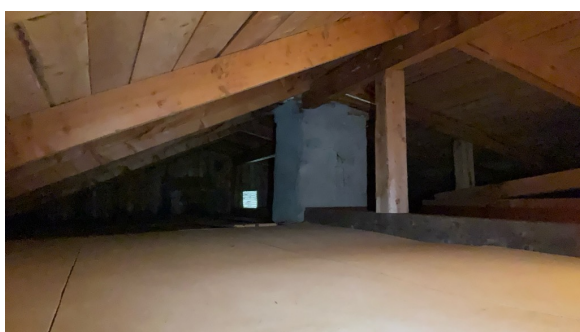
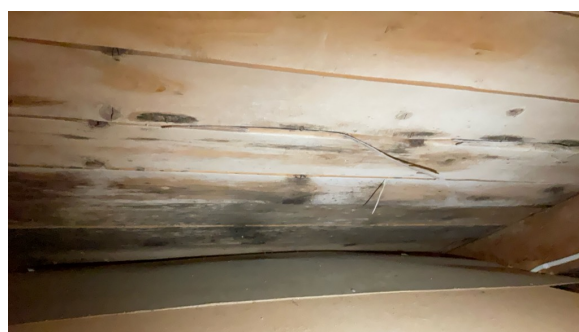
## Takkonstruksjon/Loft

Mønet skråtak i trekonstruksjoner. Kaldt loft. Adkomst til loft fra luke. Luftespalter/ventiler i hver ende sikrer luftgjennomstrømning. Konstruksjonene er ca 70 år gamle og over halvparten av forventet brukstid er oppnådd. Skjulte skader må kunne påregnes. Det anbefales å overvåke bygningsdelen jevnlig. TG2 pga alder og ikke nødvendigvis svekkelser.

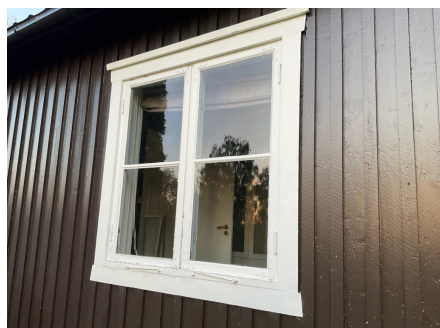
## TG2 Vinduer

Vinduer i varierende alder og utførelse, hovedsakelig fra byggeår. Det er noen enkle vinduer med og uten varevindu, disse gis på grunn av alder og forventet brukstid tilstandsgrad 2. Trevinduer med 2-lags energiglass. Normal tid før utskifting av vindusrammer i tre er 20-60 år. Normal tid før utskifting av isolerglass er 15-20 år. Alder på vinduer tilsier at punktering kan forekomme selv om det ikke ble avdekket ved befaringen. Vinduer har høyt varmetap i forhold til dagens krav.

- Karmene i vinduer er slitte og det er sprekker i treverket.

- Det må påregnes noe vedlikehold og at enkelte vinduer må skiftes ut.

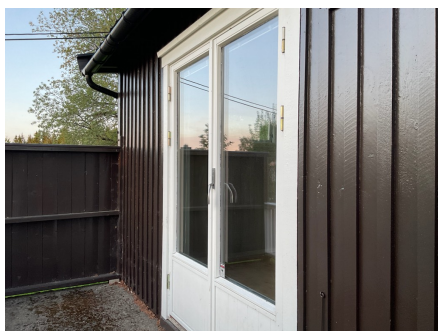
## TG2 Dører

Ytterdør i treverk med 2-lags energiglass. Balkongdør i treverk med 2-lags energiglass. Overflatevedlikehold og justeringer må påregnes.

- Karmene i dører er værslitte utvendig og det er sprekker i treverket.

Vedlikehold/justering må påregnes. Utskiftning/fornyng bør vurderes.

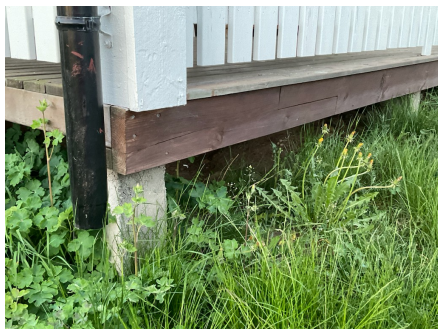
## TG 2 Balkonger, terrasser og rom under balkonger

Terrasse utført i eldre betong med utgang fra stue ca 7 kvm, overbygget terrasse ca 17 kvm med adkomst fra kjøkken. Konstruksjoner, overflater, rekkverk og håndlist i treverk.

- Mer enn halvparten av forventet brukstid er passert på tettesjikt/membran.
- Det er avvik:

Det opplyses på generelt grunnlag at terrasser/veranda/altan over boligrom er en risikokonstruksjon som erfaring viser kan ha hyppige skadefrekvenser. Det anbefales å følge med konstruksjonene slik at en evt. skade oppdages tidlig. Det er registrert noe slitasje på gulv/rekkverk.

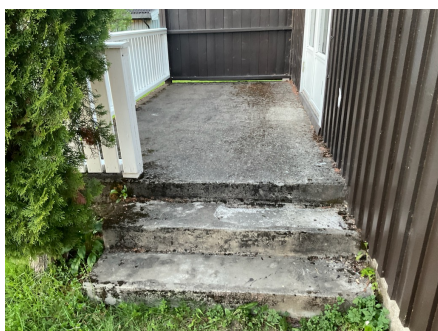
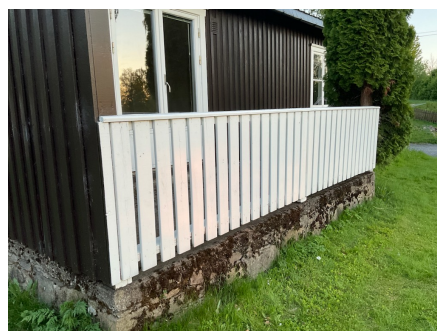
Overbygget terrasse fundamentert på betongsøyler.

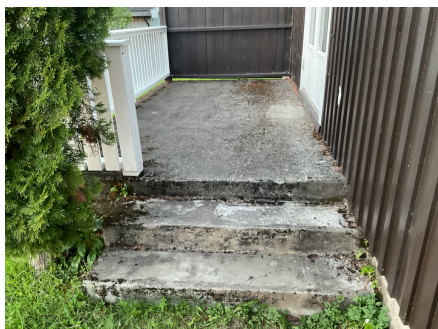
## TG 2 Utvendige trapper

Trapp i eldre betong fra veranda.

- Betongtrapp har mindre sprekker/skader

Det er påregnelig med lokale utbedringer/reparasjoner.

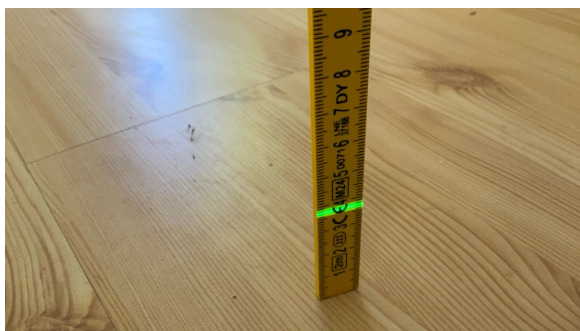
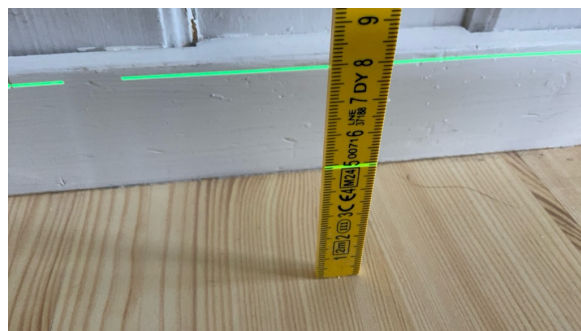
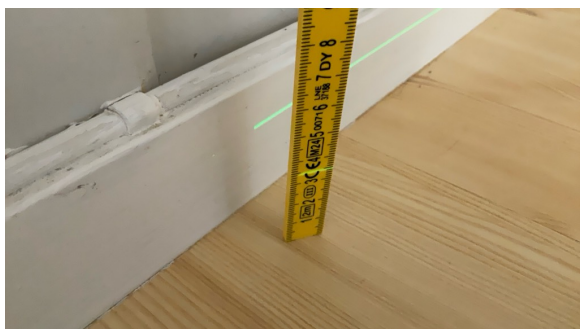
- Målt høydeforskjell på mellom 10 - 20 mm innenfor en lengde på 2 meter. Tilstandsgrad 2 gis med bakgrunn i standardens krav til godkjente måleavvik.

Det er påvist totalt høydeavvik over 15mm.

- For å få tilstandsgrad 0 eller 1 må høydeforskjeller rettes opp. Det vil imidlertid sjelden være økonomisk rasjonelt som et enkeltstående tiltak i en bolig som dette. Dersom boligen en gang skal renoveres, kan man vurdere slike tiltak.

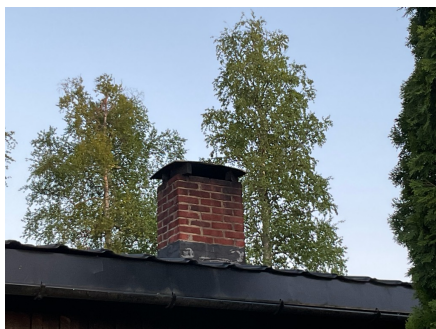
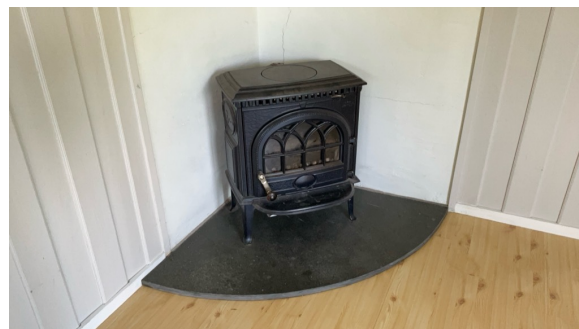
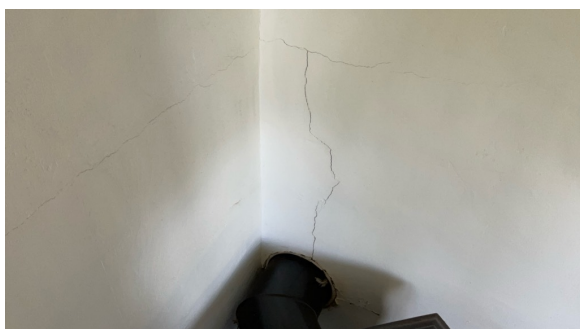
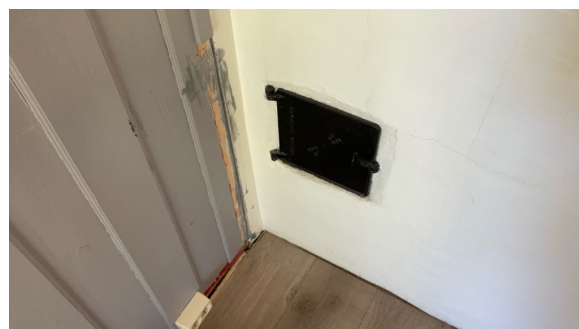
## ! TG 2 Pipe og ildsted

- Det er påvist sprekker og/eller riss i pipe.

Det er i etterkant av befaringen lagt brannsikrer plate på vegg og gulv

Sprekk i puss på pipe anbefales utbedret - evt følge med bygningsdelen.

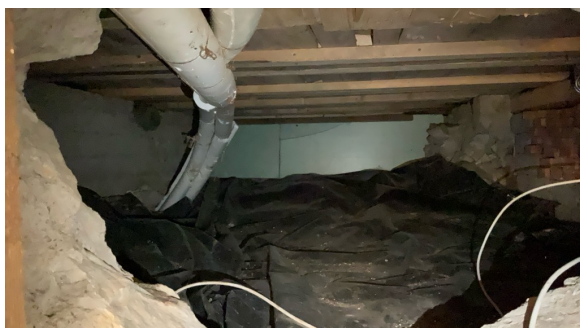
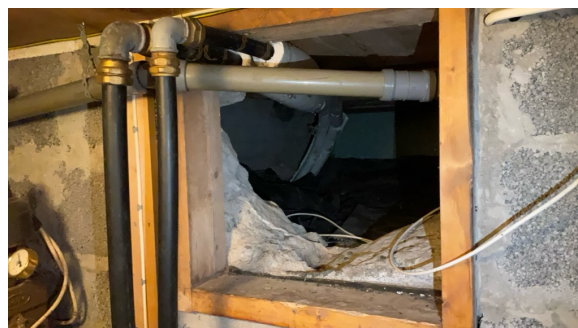
## ! TG 2 Krypjkjeller

Krypekjeller/blindkjeller er en risikokonstruksjon, det vil si en konstruksjon som erfaringsmessig har høy skadefrekvens. Det er manglende ventilasjon av krypkjeller. Fuktmåling ble foretatt, jeg målte ikke verdier over grenseverdier for skadelig fukt ved stikkprøvekontroll. Avvik kan likevel forekomme.

Det bør sørges for bedre ventilasjon av krypkjeller.

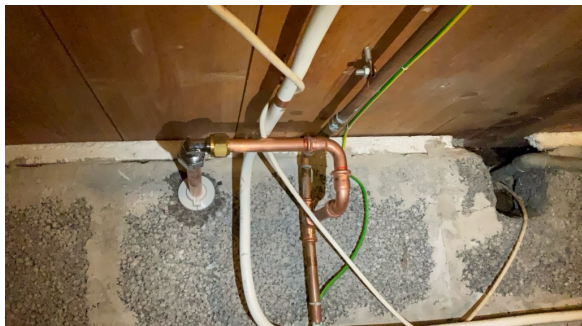
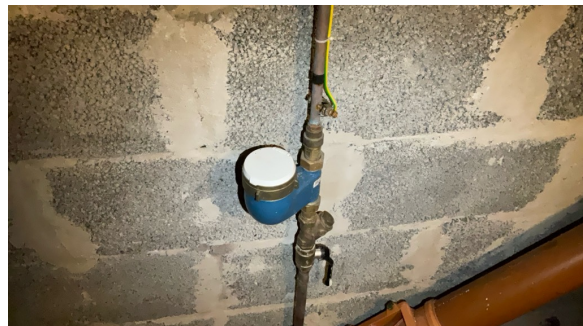
### TG 2 Vannledninger

Synlige vannrør i: Kobber/metall. Sanitærinstallasjoner er blant de delene i en bygning som har kortest levetid, er vanskeligst å vedlikeholde, og forårsaker flest vann- og fuktskader. Erfaring viser at hele sanitærinstallasjonen skiftes minst en til to ganger i løpet av bygningens levetid. I tillegg må komponenter som f.eks. armaturer skiftes oftere.

- I forbindelse med oppgradering av våtrom vil det være naturlig med utskiftning av rør.
- Det er ikke behov for utbedringstiltak siden anlegget fungerer i dag, men ut ifra alder kan skader plutselig oppstå på eldre anlegg.

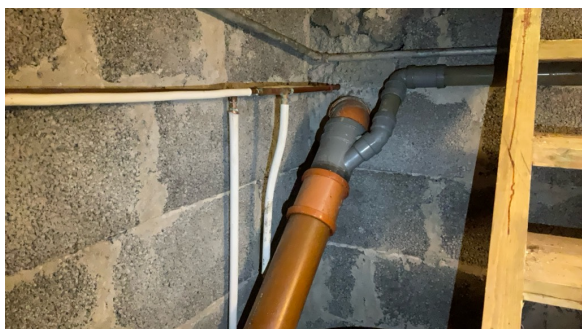
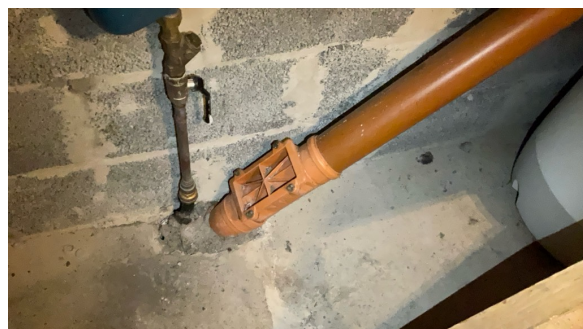
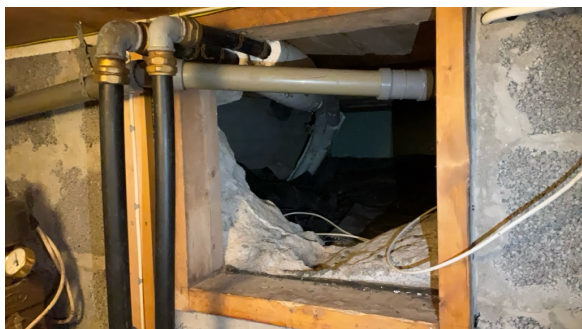
## TG 2 Avløpsrør

Synlige avløpsrør i: Plast. Soil/støpejern. VVS anlegg er ikke den bygningssakkyndiges kompetanseområde. Det gjøres oppmerksom på at herværende kontrollen kun er en stikkprøvekontroll, og gir ingen garanti for at anlegget er feilfritt. Avløpsanlegget oppfyller sin tiltenkte funksjon Normal levetid for installasjoner er ca. 30-50 år, men kan variere avhengig av rørmateriale, egenskapene til avløpsvann og vedlikeholdet. Sanitærinstallasjoner er blant de delene i en bygning som har kortest levetid, er vanskeligst å vedlikeholde, og forårsaker flest vann- og fuktskader. Erfaring viser at hele sanitærinstallasjonen skiftes minst en til to ganger i løpet av bygningens levetid. Sanitærinstallasjoner er blant de delene i en bygning som har kortest levetid, er vanskeligst å vedlikeholde, og forårsaker flest vann- og fuktskader. Erfaring viser at hele sanitærinstallasjonen skiftes minst en til to ganger i løpet av bygningens levetid. Anlegget er ikke teknisk vurdert. Bunnledningene og utvendige ledninger er nedgravd og ikke tilgjengelig for inspeksjon.

- Det er ikke behov for utbedringstiltak siden anlegget fungerer i dag, men ut ifra alder kan skader plutselig oppstå på eldre anlegg.
- I forbindelse med oppgradering av våtrom vil det være naturlig med utskiftning av rør.

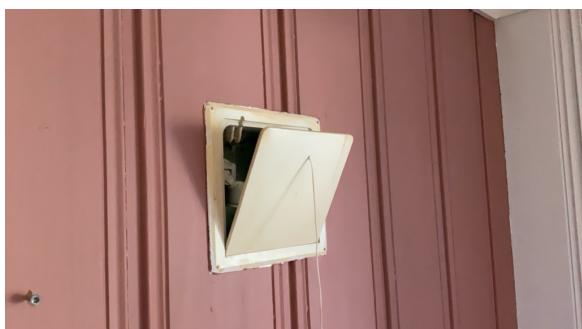
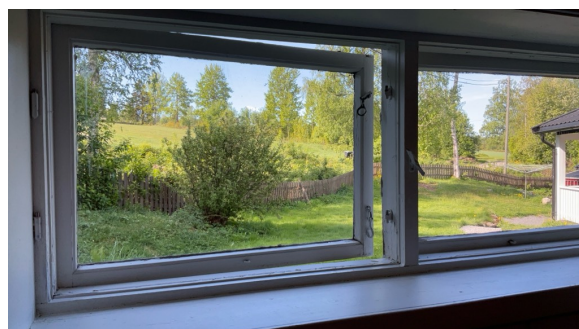
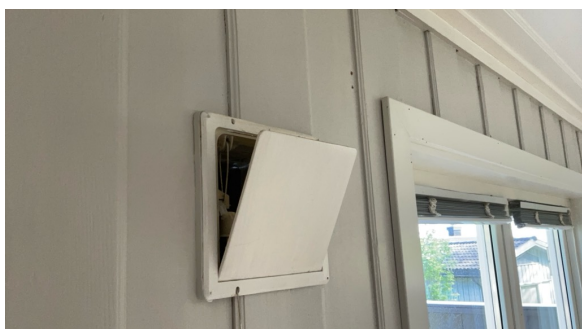
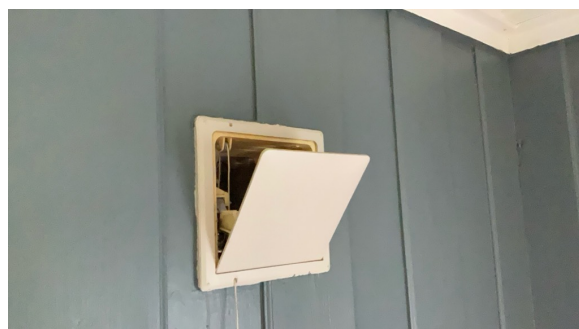
## TG 2 Ventilasjon

Boligen tilfredstiller ikke dagens krav til ventilasjon, men tilfredsstiller krav på oppføringstidspunktet. Ventilasjonen består av naturlig ventilasjon. Frisk tilluft blir tilført gjennom ventil i yttervegg, ventiler i vindu eller gjennom aktiv lufting med vinduer. Brukt luft trekkes ut uten bruk av vifter.

Ventilasjonen i boligen tilfredsstillende ikke dagens krav til klima og miljø. Boligen fungerer med dette avviket, men det bør vurderes energibesparende tiltak.

Tiltak må vurderes ut fra bruk/behov.

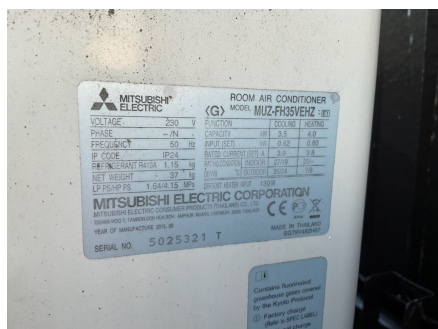
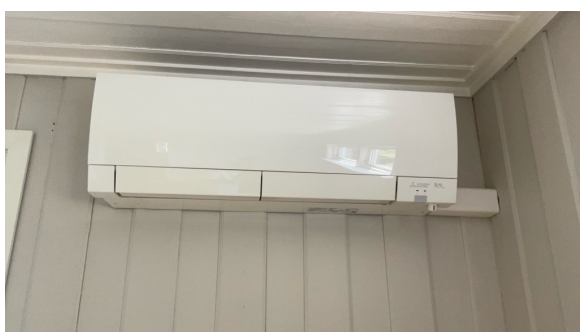
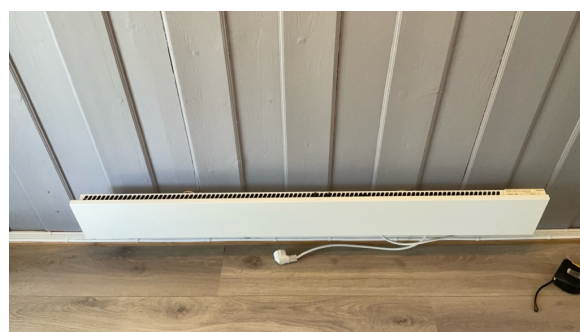
## ⓘ TG 2 Varmesentral

Varmepumpe luft/luft er montert i stue. Det anbefales å lede kondensvann fra varmepumpa vekk fra grunnmur. Bygningssakkyndig er ikke VVS fagmann og har ikke tilfredsstillende kunnskap til å vurdere anleggets tekniske tilstand. Det anbefales på disse områder å ta kontakt med rørlegger/VVS-fagmann. Oppvarming ellers med panelovner og varmekabler. Varmekabler og termostater er ikke funksjonstestet. Innedel fra 2016, utedel fra 2015.

- Det er ikke behov for utbedringstiltak siden varmesentralen fungerer i dag, men ut ifra alder kan skader plutselig oppstå på eldre anlegg.

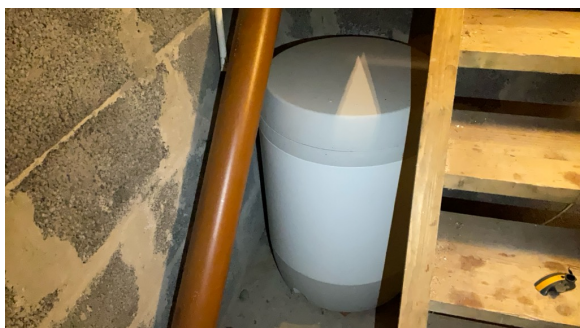
## TG2 Varmtvannstank

Varmtvannsbereder på ca. 112 liter fra 2018. Normal levetid for varmtvannsberedere er ca. 20 år. Bereder er plassert i kjeller. Det er ikke påvist tilfredsstillende el-tilkobling av varmtvannstank iht. gjeldende forskrift. Det er innført krav om at varmtvannsberedere med effekt over 1500 watt ikke skal være tilkoblet med vanlig stikkontakt, men være såkalt fast tilkoblet. Kravet ble opprinnelig innført i 2010 og gjaldt da varmtvannsberedere med effekt over 2000 watt, men ble endret til 1500 watt i 2014. Kravene til fast tilkobling av varmtvannsberedere fremgår av NEK 400.

- Det bør etableres tilfredsstillende el-tilkobling etter gjeldende forskrift.

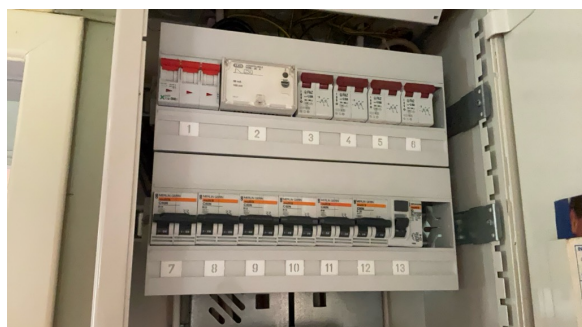
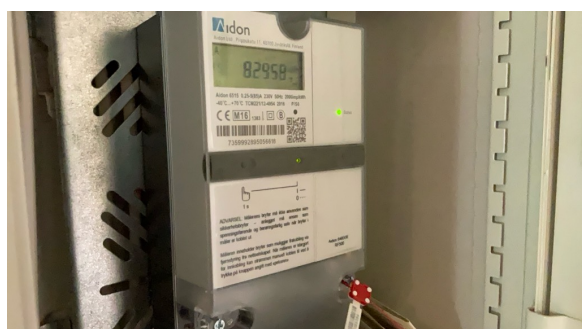
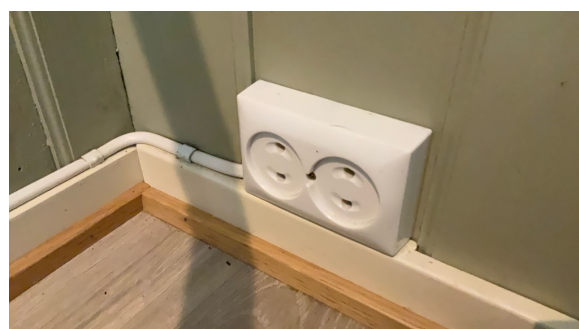
## TG2 Elektrisk anlegg

Deler av el-anlegget er ikke jordnet. Kapasitet på kurser bør vurderes av kjøpere, da man vil ha individuelle behov og dette påvirkes av bruksmønsteret i boligen. Bygningssakkyndig er ikke el. fagmann og det er ikke foretatt kontroll av det elektriske anlegget. Kontroll utført av sertifisert EL-kontrollør/takstmann anbefales derfor på generelt grunnlag. Det vil alltid kunne finnes avvik ved nøye gjennomgang av anlegget av fagperson selv om jeg ikke har sett dette eller kommentert det her. Kostnader til retting vil kunne påregnes.

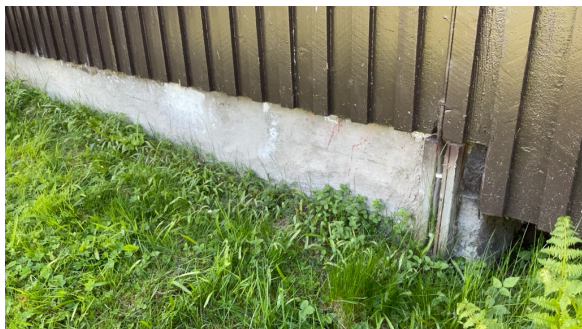
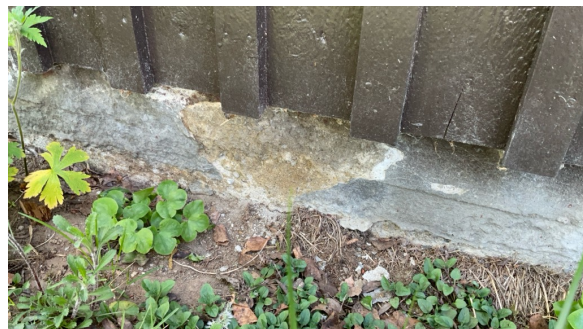
### TG 2 Fuktsikring og drenering

Fuktsikring under terreng er nedgravd og ikke tilgjengelig for inspeksjon, tilstandsgrad er satt ut fra opplysninger om alder og synlige forhold. Takvann ført ut på terreng. Fuktsikringens utførelse og materiale er ikke kjent under terreng. Tg 2 er satt pga usikker gjenværende brukstid ved bygningsdelen og registrerte avvik ved taknedløp og toppliste. Det er ukjent om det er foretatt noen oppgradering av drenering/fuktsikring etter byggeår. Vurderingen er foretatt med utgangspunkt i at dreneringen er fra byggeåret.

Terreng rundt boligen er flatt. Det er risiko for vannansamlinger inn mot bygningen med påfølgende økt belastning på dreneringen. Taknedløp er avsluttet over bakken. Det er lite fall på terreng og grunnmuren får en stor fuktbelastning.

Overvåk tilstanden jevnlig. Tidspunktet for reparasjon og eventuelt når dette er nødvendig er vanskelig å si noe om. Bruken av underetg/kjeller vil også være avgjørende.
