Rossgutua 275, 2848 SKREIA

**Koselig enebolig med solrik og  
landlig beliggenhet på Skreia -  
flotte verandaer - garasje - nær  
turområder og Totenåsen.**

Befaringsdato: 20.05.2025

Rapportdato: 25.05.2025

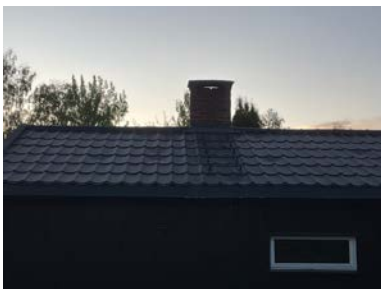
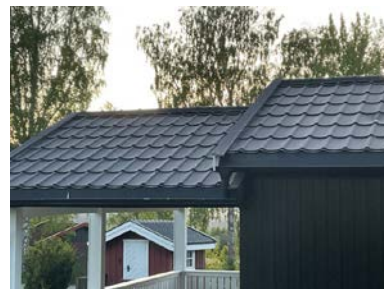
Siden taket (takkonstruksjon, takteking og skorstein) kun er observert fra bakkenivå, er vurderingen begrenset av dette. Det er ikke sikkerhetsmessig forsvarlig å bevege seg ut på taket eller observere fra stige. Selv om det ikke er avdekket skader under befaringen, betyr ikke dette at det ikke foreligger skader som en besiktigelse på taket kan avdekke. Vær oppmerksom på denne risikoen. En undersøkelse av taket kan utføres av en fagperson under tilstrekkelige sikkerhetsforhold. Taket er tekket med metallplater. Pipebeslag og andre gjennomføringer i takteking er ikke kontrollert, dette anbefales på generell basis undersøkt. Gjennomføringer i takteking er svake punkt og risikoen for skader er høy.

- Tidspunkt for utskiftning av undertak nærmer seg.
- Tidspunkt for utskiftning av takteking nærmer seg.
- Overvåk tilstanden jevnlig. For å få tilstandsgrad 0 eller 1 må tekingen skiftes ut, men tidspunktet for når dette er nødvendig er vanskelig å si noe om.
- Når takteking og undertak begynner å bli gamle, øker risikoen for lekkasjer, noe som kan føre til omfattende og kostbare reparasjoner av underliggende konstruksjoner dersom en ikke foretar tiltak på konstruksjonene før dette oppstår.

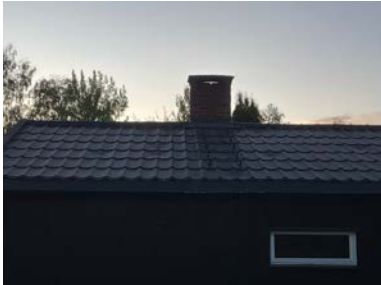
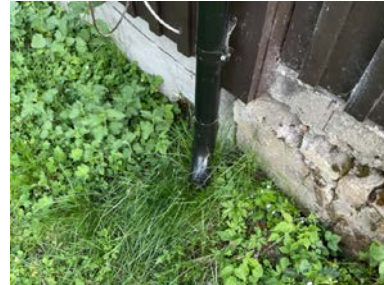
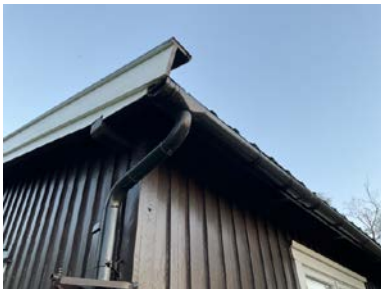
### Nedløp og beslag

Utvendige beslag, takrenner og nedløp i metall. Vindskier og toppbord i treverk. Takrenner, nedløp og beslag med normal bruksslitasje. Det bemerkes at kontrollen ble utført fra bakkenivå. Ingen store avvik ble registrert, bortsett fra normal bruksslitasje. Det var oppholdsvær på befaringsdagen, slik at renner og nedløpsrørernes funksjon var vanskelig å stadfeste med sikkerhet. Det er behov for jevnlig kontroll av eldre takrenner, nedløpsrør og beslag. Takvann ført til terreng med enkelt utkast.

- Overvåk tilstanden jevnlig. For å få tilstandsgrad 0 eller 1 må beslag/renner/nedløp skiftes ut, men tidspunktet for når dette er nødvendig er vanskelig å si noe om.

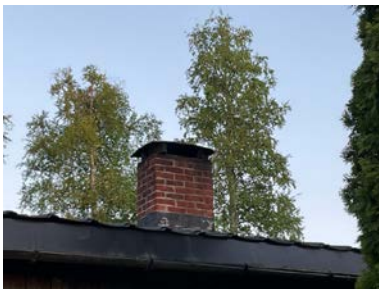
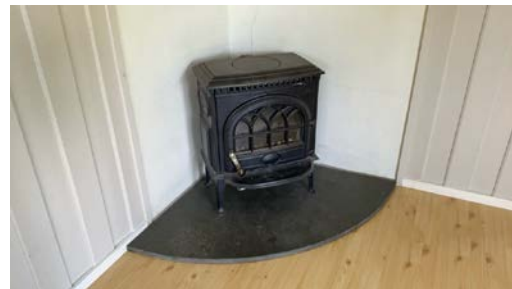
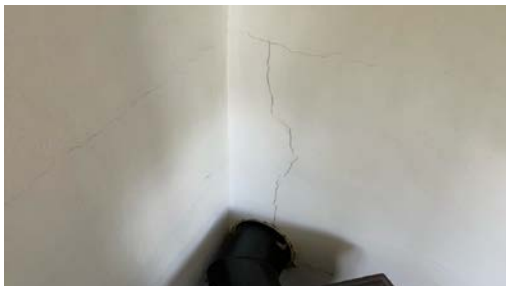
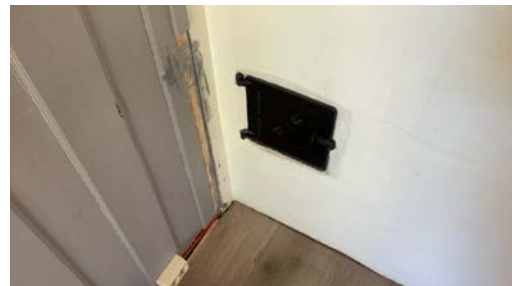
Det er påvist sprekker og/eller riss i pipe.

Sprekk i puss på pipe anbefales utbedret - evt følge med bygningsdelen.

Det er i etterkant av befaringen lagt brannsikrer plate på vegg og gulv

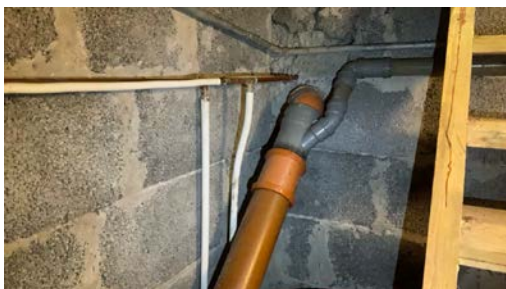
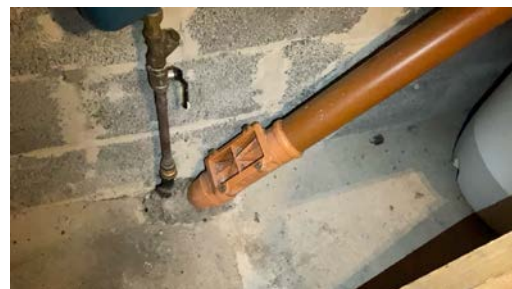
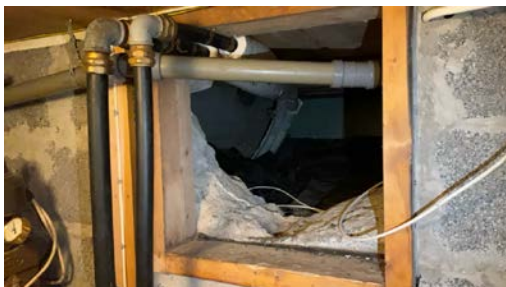
## TG 2 Avløpsrør

Synlige avløpsrør i: Plast. Soil/støpejern. VVS anlegg er ikke den bygningssakkyndiges kompetanseområde. Det gjøres oppmerksom på at herværende kontrollen kun er en stikkprøvekontroll, og gir ingen garanti for at anlegget er feilfritt. Avløpsanlegget oppfyller sin tiltenkte funksjon Normal levetid for installasjoner er ca. 30-50 år, men kan variere avhengig av rørmateriale, egenskapene til avløpsvann og vedlikeholdet. Sanitærinstallasjoner er blant de delene i en bygning som har kortest levetid, er vanskeligst å vedlikeholde, og forårsaker flest vann- og fuktskader. Erfaring viser at hele sanitærinstallasjonen skiftes minst en til to ganger i løpet av bygningens levetid. Sanitærinstallasjoner er blant de delene i en bygning som har kortest levetid, er vanskeligst å vedlikeholde, og forårsaker flest vann- og fuktskader. Erfaring viser at hele sanitærinstallasjonen skiftes minst en til to ganger i løpet av bygningens levetid. Anlegget er ikke teknisk vurdert. Bunnledningene og utvendige ledninger er nedgravd og ikke tilgjengelig for inspeksjon.

- Det er ikke behov for utbedringstiltak siden anlegget fungerer i dag, men ut ifra alder kan skader plutselig oppstå på eldre anlegg.
- I forbindelse med oppgradering av våtrom vil det være naturlig med utskifting av rør.
