Tilstandsrapport

Fritidsbolig

Ryveien 93 , 7375 RØROS

Befaringsdato: 15.04.2026

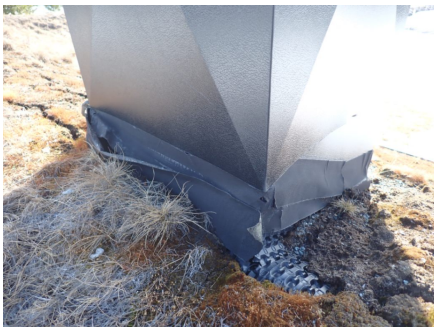
-Løsningen rundt pipa må utbedres for å lukke avviket. Det er vanskelig å påvise om det er tilstrekkelig tett innenfor tettebåndet. Konsekvensen ved avviket er at nedbør kan komme inn bak overflatematerialet og at det kan bli skjulte skader i konstruksjonen.

Bilde av tettebånd ved pipe.

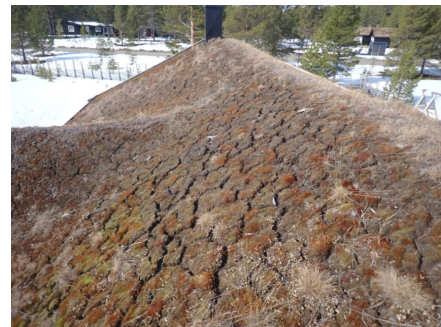
-Det må påregnes vedlikehold av torvlaget. Noe innfylling bør foretas enkelte steder, da det registreres å være tynt/bortblåst torvlag eksempelvis ved pipa.

Bildet av torv med vedlikeholdsbehov.

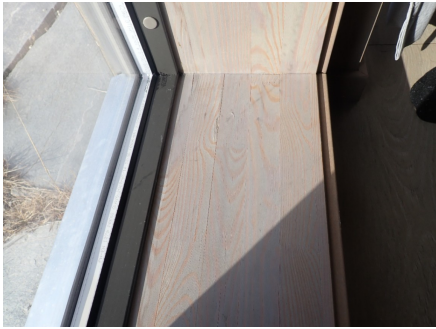
-Enkelte av utforingene i bunn av vinduer innvendig har sprekker utover det som er normalt med tanke på alder. Årsaken kan være fuktig luft som har blitt stående stille i åpningene. Utstrakt bruk av gardiner og begrenset ventilasjon kan være årsaken.

Sprekker i utforing.

-For å lukke avviket må sprukkede utforinger utbedres. En løsning kan være sparkling og maling slik at de får bedre motstand mot fukt.

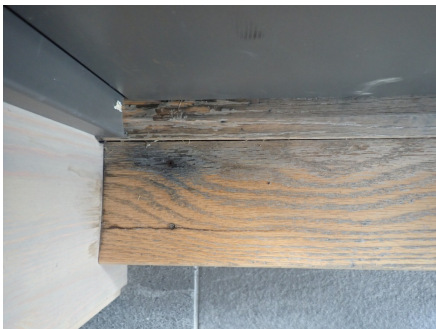
Dørterskel/bunnforing.

-For å lukke avviket må terskel og foring utbedres. Kroken i dørbladet må fjernes og tettes. Dørbladet er av mdf/komposittmateriale, slik at eventuell fukt som kommer inn ved kroken kan skade dørbladet.

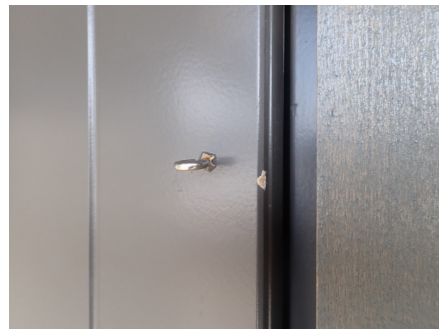
Krok i dørbladet.

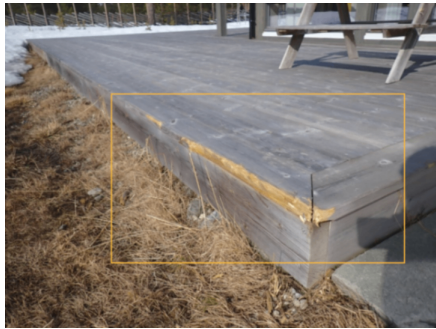
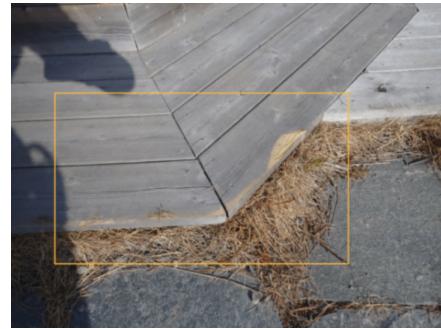
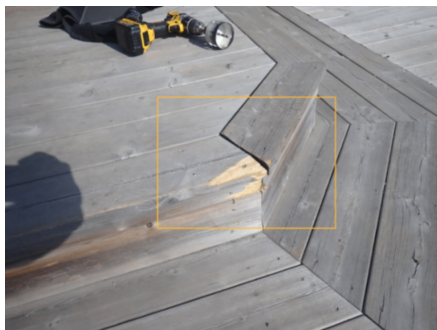
-Det er registrert noen kantbord mot sør som har skader/slitasje. Dette er opplyst å komme av brøyteskjær som har skrapet borti.

- Tiltak:
 - Deler med skader må skiftes/utbedres tilfredsstillende for å lukke avviket. Lokale tiltak vurderes å være tilstrekkelig. Ingen vesentlig risiko ved disse skadene.

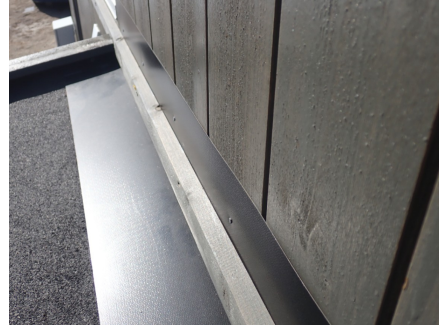
- Det er avvik:
 - Beslaget i overgang mellom takteking på boden og kledning på fritidsboligen er ikke utført riktig, da beslaget er utett i overkant mot kledningen.
 - Det er ikke etablert takrenner, nedløp og raftbeslag ved takfoten.

Bilde av beslagets utførelse mot kledning.

- Tiltak:
 - Beslaget må utføres på fagmessig vis, ved å skjære til kledningen og at det tettes tilfredsstillende mot vindspærren. Konsekvensen ved avviket er at nedbørsvann trekker inn mellom kledning og beslaget, og kan føre til skjulte skader.
 - Det anbefales å etablere takrenner, nedløpsrør og raftbeslag. Avviket kan føre til økt fuktbelastning på takfot og yttervegger, siden takvannet vil ledes ukontrollert fra taket.

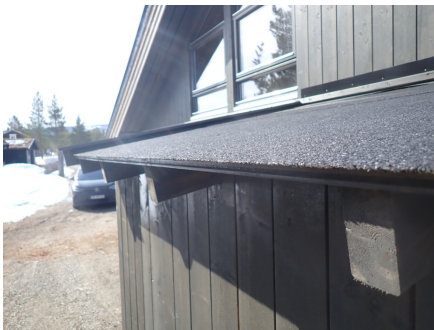
Det er ikke etablert renner/nedløp/beslag ved takfot.

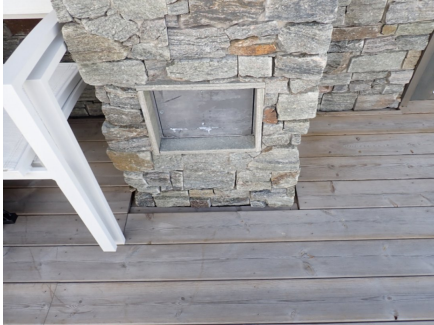
Bilde av sotluke.

-I dag er det krav om at plate skal være etablert under sotluker/feieluker. Ubrennbar plate på gulv under sotluke må etableres for å lukke avviket. Denne skal strekke 300 mm i horisontal avstand ut foran sotluka (målt fra luke). Formålet med platen er glør fra aske ved tømning av sot.

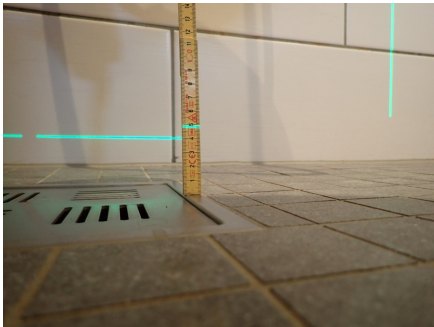
- Det er påvist avvik i krav til høydeforskjell/fall-løsning på våtrommet.

Referansenivå laser til topp tettesjikt under flis ved dør = 50 mm.

-Vannstopperen danner sperre mot sluk, og anbefales fjernet. Materialet denne er laget av egner seg ikke for bruk i våtrom. Det skal være tilgang til sluk for eventuelt lekkasjevann fra utenfor dusjsonen.

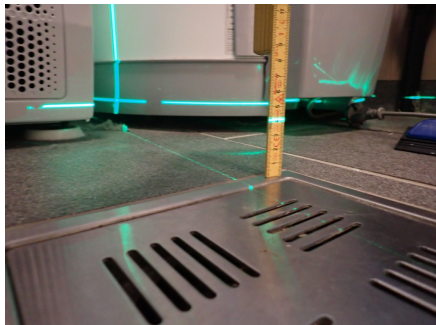
- Det er påvist avvik i krav til høydeforskjell/fall-løsning på våtrommet.

Referansenivå ved døråpning mellom rommene = 40 mm.

-Undersøk tettingen bak dørkarmen mellom rommene nærmere. Avviket i fallforhold/høydeforskjell til sluk kan potensielt øke risikoen for vannansamling i enkelte områder av rommet, og det gjøres oppmerksom på at det medfølger en risiko for at vann kan gå mot dør og ut i badet ved en lekkasje i rommet. Sørg for god tetting ved dørterkel, lister og foringer. Dette erstatter ikke en tilfredsstillende utførelse etter dagens forskrifter, men det bedrer sikkerheten mot lekkasjevann. Det gjøres oppmerksom på at lekkasjevann kan renne i limlaget under fliser. Overflater bør observeres jevnlig.

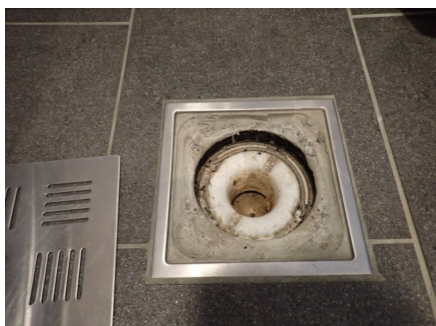
Bilde av sluk.

-Det anbefales å undersøke utførelsen ved dørkarmen nærmere, som nevnt under "Overflater gulv".

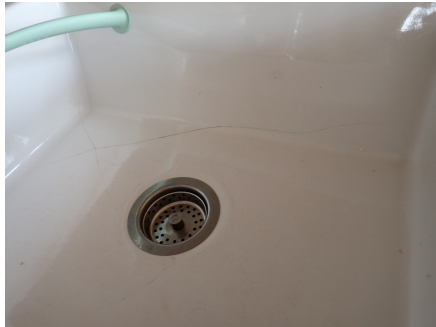
-Oppvaskkummen har sprekker/skader.

Sprekker i oppvaskkum.

-Oppvaskkummen må skiftes. En kan risikere at slike sprekker utvikler seg og at det blir lekkasjer inne i oppvaskbenken.
