Tilstandsrapport

Tomannsbolig

Smørblomstveien 16, 1890 RAKKESTAD

Rapportdato: 19.02.2025

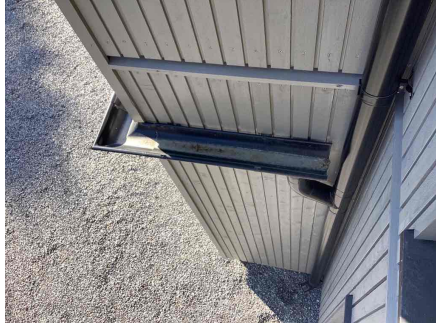
Veggene har bindingsverkskonstruksjon fra byggeår og fasade/kledning har stående bordkledning.

- Det er avvik:

Lokal utbedring.

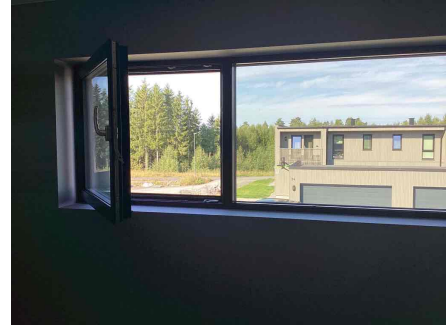
TE 2 Dører

Bygningen har malt hovedytterdør, balkong skyvedører i tre med 3-lags isolerglass og malt balkongdører i tre med 3-lags isolerglass.

- Det er avvik:

Det må gjøres tiltak for å lukke avviket.

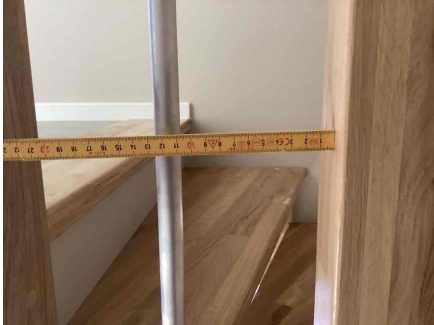
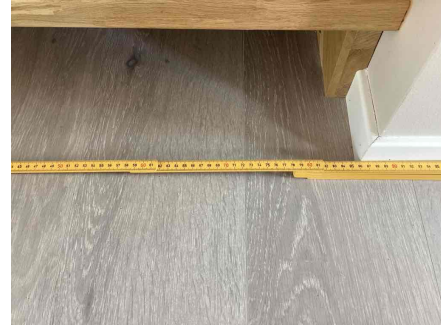
- Åpninger er såpass store at det ut ifra sikkerhetsmessige forhold anbefales å lage mindre åpninger.

Dersom trappen skal tilfredsstille dagens krav må det utføres tiltak.

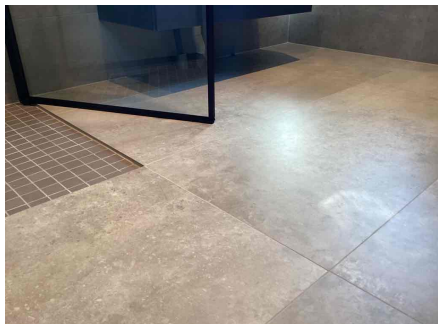
TG 2 Sluk, membran og tettesjikt

Vurdering av avvik:

- Innhent dokumentasjon, om mulig.

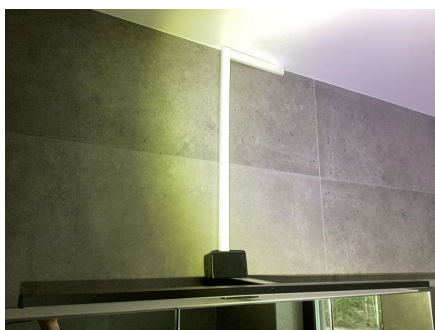
Det er avvik mellom kursfortegnelse og kurser. Koblingsboks på bad i andre etasje er løs.

Kobelingsboks er løs.
