Tilstandsrapport

Boligbygg med flere boenheter

Solgårdveien 10 , 1920 SØRUMSAND

Rapportdato: 28.04.2026

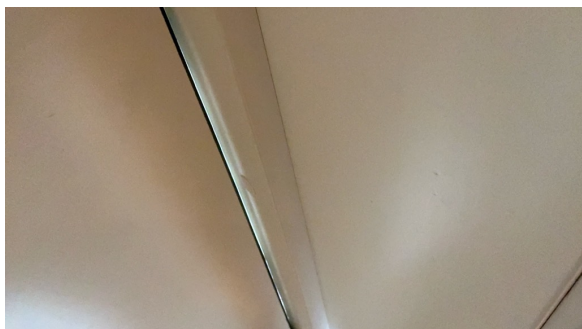
TG 2 Dører

- Det er påvist utetthet/åpning mellom dørblad og dørkarm. Dvs. at kald trekk kan oppstå.

- Dører må justeres.

Døren bør justeres eller utbedres for å sikre tetthet mellom dørblad og karm, slik at kald trekk og varmetap unngås. Dersom tiltak ikke gjennomføres, kan dette føre til redusert komfort og økte oppvarmingskostnader.

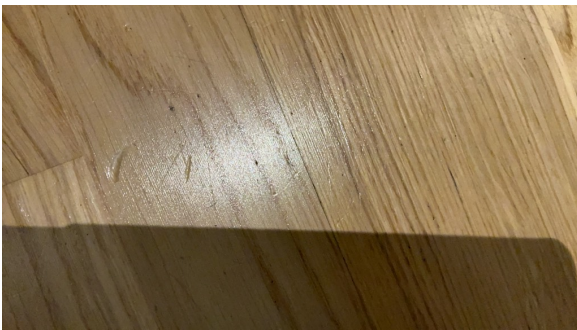
TG 2 Overflater

- Overflater har en del slitasjegrad utover det en kan forvente.

Det er synlig noe merker og riper i parkett.

Det anbefales å utbedre skader ved å bruke reparasjonsvoks lokalt, eventuelt slipe eller bytte parkett for å lukke avviket og forhindre at skadene utvikler seg videre over tid.

Overflater bør pusses opp eller skiftes der det anses nødvendig. Slitasje på overflater har normalt lav konsekvensgrad, men kan påvirke estetikk og brukervennlighet. Ny eier vurderer selv behovet for oppgradering.

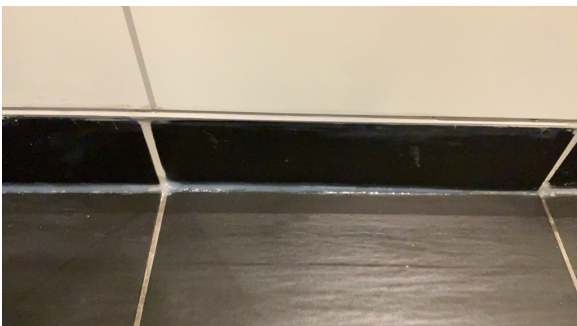
TG 2 Overflater vegger og himling

Det opplyses om at det er svakhet rundt membran i overkant sokkelflis og baderomsplater.

Det anbefales at membran legges på nytt og føres godt opp under baderomsplatene for hele badet for å sikre tilfredsstillende overgang mellom sokkelflis og veggplater. Dersom dette ikke utbedres, er det økt risiko for fuktinntrengning i konstruksjonen, noe som kan føre til skjulte skader som råte og mugg, samt redusert levetid på våtrommet. Det er en god løsning å dusje io kabinett for å unngå direkte vann på vegger.

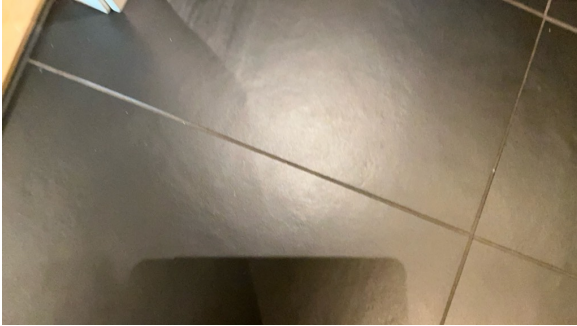
TG 2 Overflater Gulv

- Det er påvist at noen fliser har bom (hulrom under).

- Dersom tiltaket ikke utføres, kan dette over tid føre til at flisene løsner eller sprekker, spesielt ved belastning eller bevegelser i konstruksjonen.
- Selv om bom eller hullyd ikke alltid er et umiddelbart problem, bør det overvåkes nøye før eventuell utvikling i sprekker i flisfuger e.l. oppstår. Dette må en foreta tiltak for, for å begrense utviklingen.

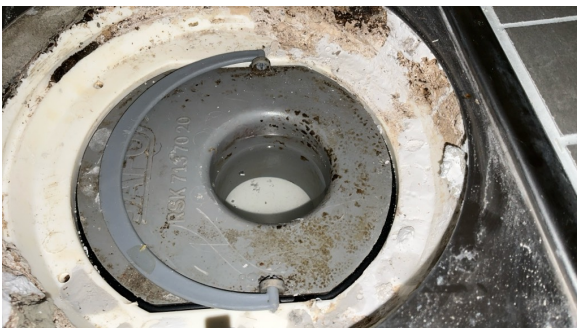
Sluk, membran og tettesjikt

- Det er rundt sluk påvist en ikke-fagmessig utførelse av membran/tettesjikt/klemring.
- Mer enn halvparten av forventet brukstid er passert på membranløsningen.

Det er ikke etablert membranduk klemt til klemring og er ikke korrekt klemt til membran.

- Det er viktig å merke seg at levetiden til en membran varierer basert på kvalitet, installasjon og bruk. Eldre membraner kan bli sprø og sprekke opp, noe som fører til at de mister sin vanntettende funksjon. Dette kan resultere i vannlekkasjer gjennom vegger og gulv og fuktskader.
- Konsekvensene av ikke-fagmessig utførelse rundt sluk og klemring på våtrom kan medføre lekkasjer og fuktskader.

Det er avgjørende at det dusjes i kabinett på badet. Det bør etableres korrekt membranduk og klemring rundt sluket for å sikre tett utførelse. Mangelfull utførelse medfører økt risiko for vannlekkasjer og fuktskader i konstruksjonen. Inntil utbedring er foretatt, er det avgjørende at det kun dusjes i kabinett for å redusere risikoen for skade.

Kostnadsestimat: 20 000 - 100 000

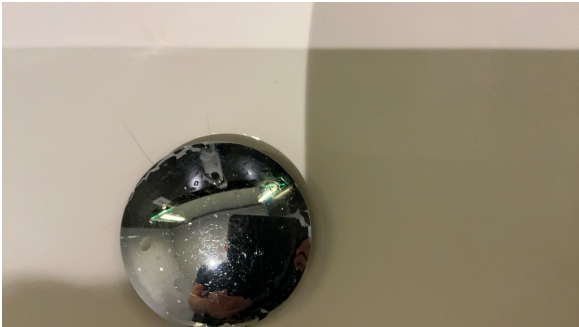
Sanitærutstyr og innredning

- Det er påvist riss/sprekker i utstyr på våtrommet.

Synlig ross i glasuren rundt avløpsventil i servant.

- Riss er vanligvis overfladiske skader i servantens overflate eller glasur. Konsekvensene av riss er hovedsakelig kosmetiske.

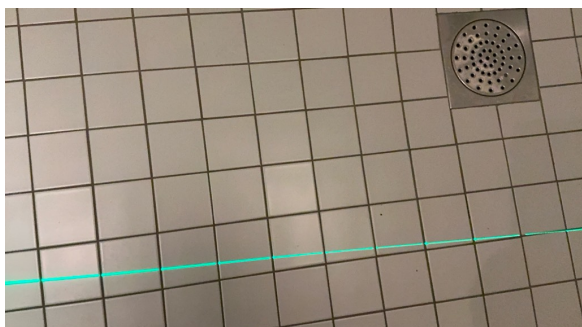
TG.2 Overflater Gulv

- Det er påvist at noen fliser har bom (hulrom under).

- Selv om bom eller hull lyd ikke alltid er et umiddelbart problem, bør det overvåkes nøye før eventuell utvikling i sprekker i flisfuger e.l. oppstår. Dette må en foreta tiltak for, for å begrense utviklingen.

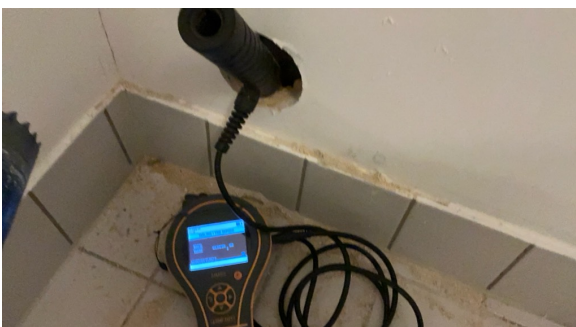
! TG 2 Sluk, membran og tettesjikt

- Det er rundt sluk påvist en ikke-fagmessig utførelse av membran/tettesjikt/klemring.
- Mer enn halvparten av forventet brukstid er passert på membranløsningen.

Det er ikke etablert membranduk klemt til klemring og er ikke korrekt klemt til membran.

- Konsekvensene av ikke-fagmessig utførelse rundt sluk og klemring på våtrom kan medføre lekkasjer og fuktskader.
- Usikker løsning rundt klemring gir økt risiko for at vann kan trenge ned mellom membranen og sluket. Dette kan føre til lekkasje og fuktskader i underliggende konstruksjoner over tid.

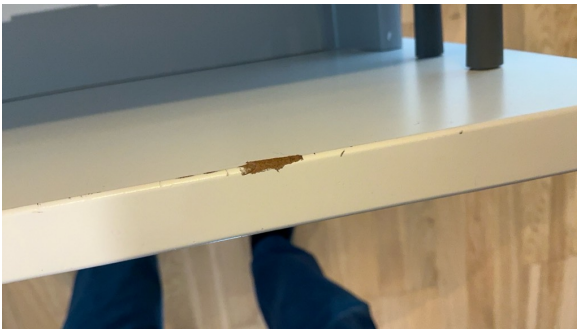
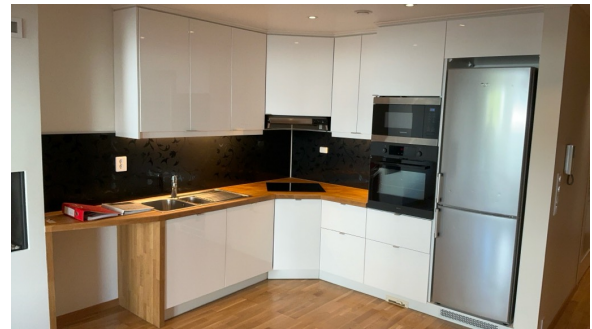
TG 2 Overflater og innredning

Det er stedvis noe hakk på kjøkkendører

Det anbefales å utbedre skader for å unngå videre utvikling. Dører kan males eller skiftes for å lukke avviket. Dersom skadene ikke utbedres, kan det føre til ytterligere forringelse av overflater og redusert levetid på kjøkkeninnredningen.

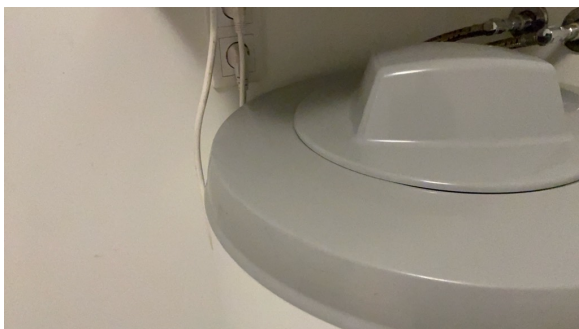
Gjeldende forskrift er etter dagens krav og Norsk standard 3600. Tanke på brannsikkerhet og varmegang i elektrisk kobling.

- Det bør etableres tilfredsstillende el-tilkobling etter gjeldende forskrift.
