# Tilstandsrapport

📍 Ole Halvorsens vei 177, 3788 STABBESTAD

# gnr. 11, bnr. 89

Rapportdato: 23.03.2023

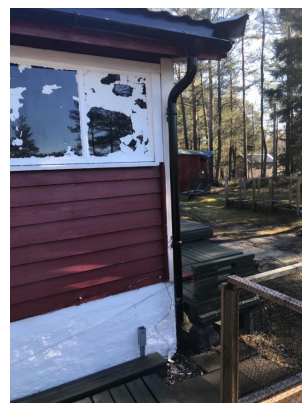
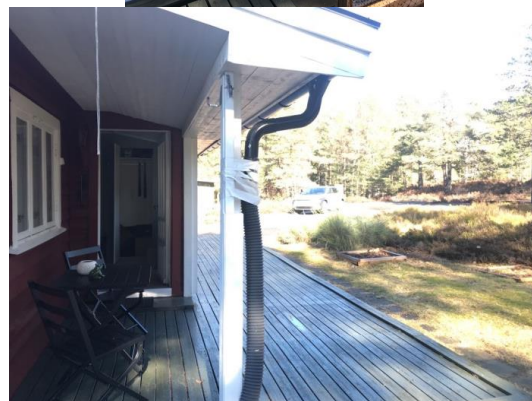
### Nedløp og beslag

Takrenner og nedløp av plastbelagt stål.

- Det mangler tilfredsstillende adkomst til pipe for feier.
- Det er ikke tilfredsstillende bortledning av vann fra taknedløp ved grunnmur.
- Det mangler snøfangere på hele eller deler av taket, men det var ikke krav om dette på byggemeldingstidspunktet.

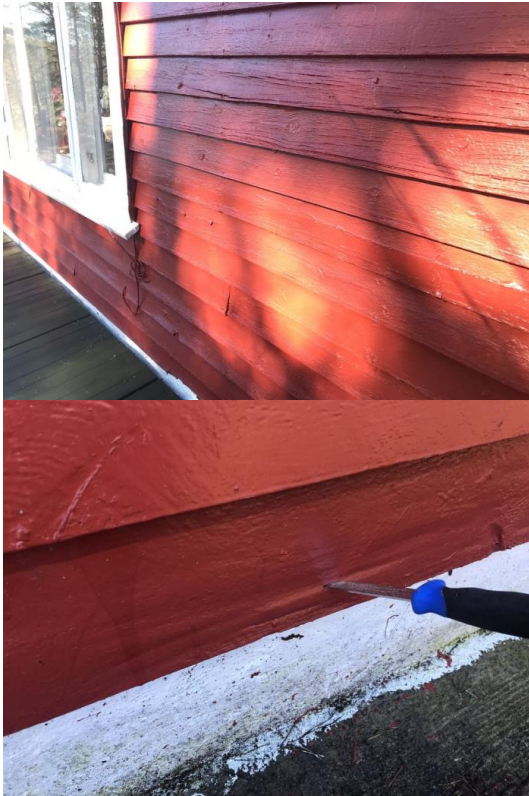
Yttervegger av bindingsverk med trekledning.

- Det er ingen eller liten lufting i nedre kant av kledning mot grunnmur.
- Det er påvist spredte råteskader i bordkledningen.

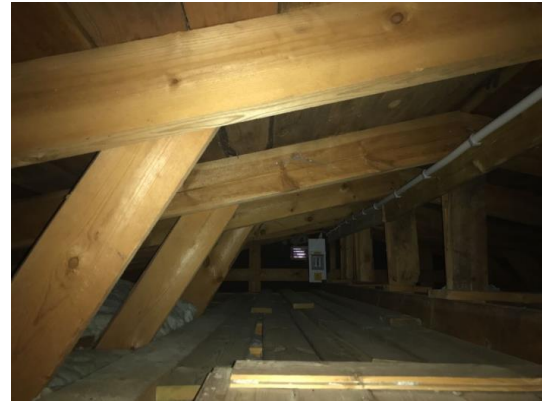
Det er saltak i trekonstruksjon.

- Det er avvik:

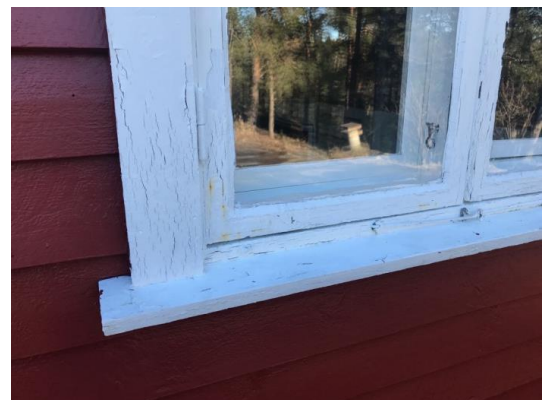
Det er vinduer med enkle glass, dels med varevinduer.

- Karmene i vinduer er slitte og det er sprekker i treverket.

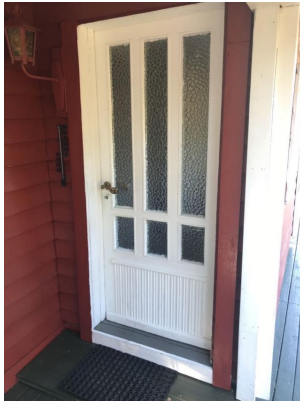
Bygningen har malt hovedytterdør.

- Det er påvist utetthet/åpning mellom dørblad og dørkarm. Dvs. at kald trekk kan oppstå.

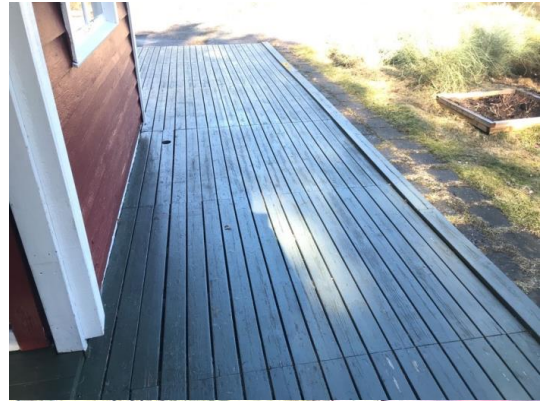
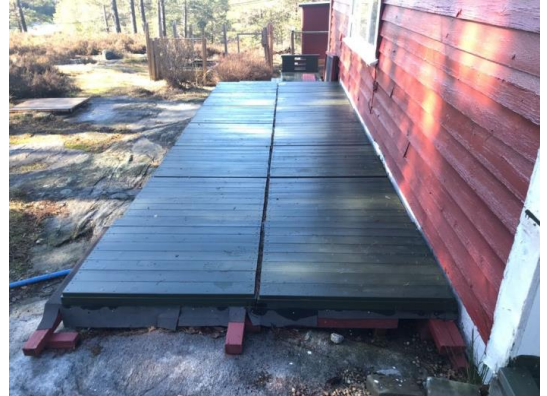
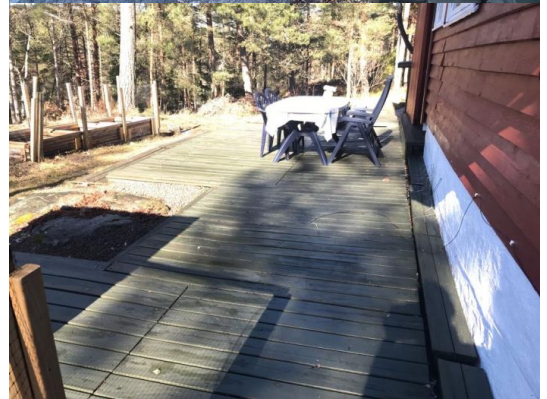
Det er terrasser i trekonstruksjon.

- Det er avvik:

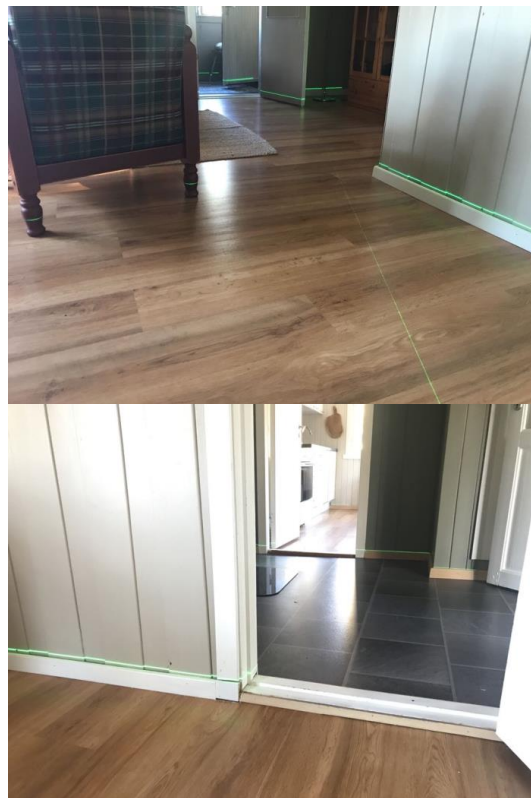
## Etasjeskille/gulv mot grunn

Etasjeskillere er trebjelkelag.

- Målt høydeforskjell på over 15 mm gjennom hele rommet. Tilstandsgrad 2 gis med bakgrunn i standardens krav til godkjente måleavvik.

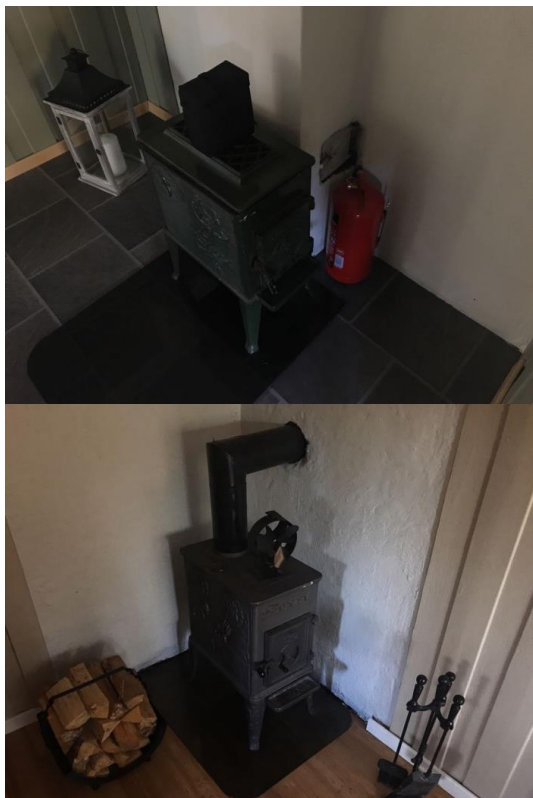
Det er pipe av teglstein, antatt fra byggeår.

- Mer enn halvparten av forventet brukstid er passert på pipe.
- Rekvirenten opplyste at vedovnen i gangen ikke er i bruk pga. sprekker.

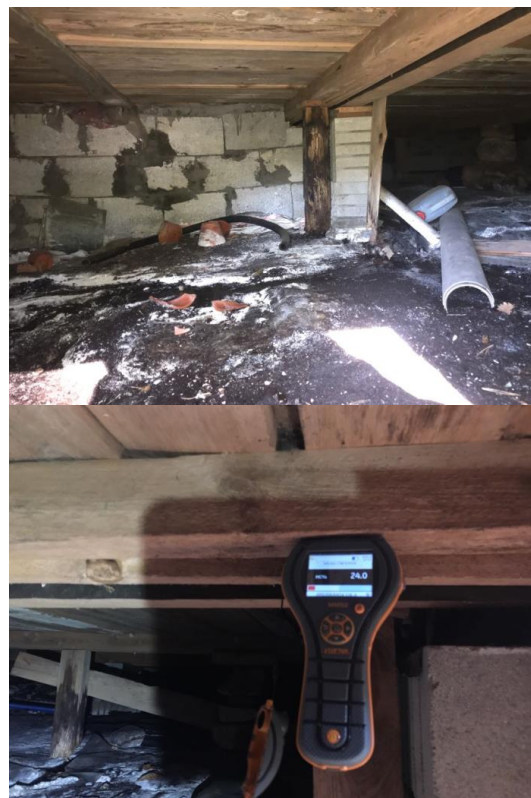
Bygningen har krypkjeller under trebjelkelag og stubbegulv. Krypkjelleren er kun inspisert i nærheten av luken.

- Det er stedvis påvist fuktnivå som tilsier at konstruksjonen kan ha fuktskader.

Det ble målt fukt i treverket i krypkjelleren på 24 %. Verdier over 18 % kan gi forhold der mugg/sopp kan utvikle seg.

- Overvåk konstruksjonen jevnlig. Avviket kan medføre behov for tiltak, men bør observeres over tid.

Det bør etableres bedre ventilering og fuktsikre grunnen.

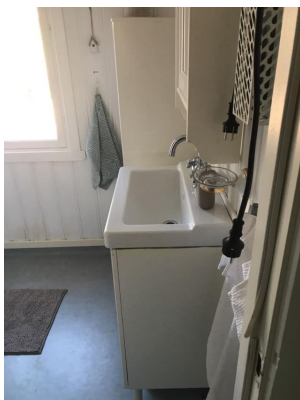
Badet er oppført etter byggeforskrifter fra før 1997 og det foreligger ingen dokumentasjon.

- Våtrommet må oppgraderes for å tåle normal bruk etter dagens krav.

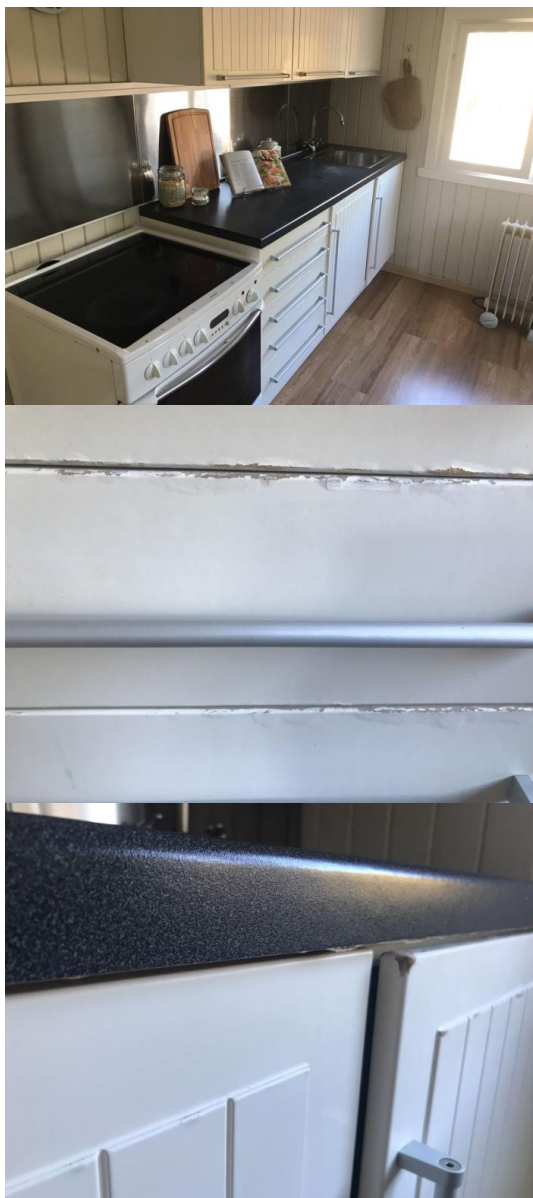
Innredning med profilerte fronter og laminert benkeplate.

- Det er påvist skader på overflater/kjøkkeninnredning utover normal slitasjegrad.

Det er mindre skader og bruksslitasje på fronter og benkeplaten.

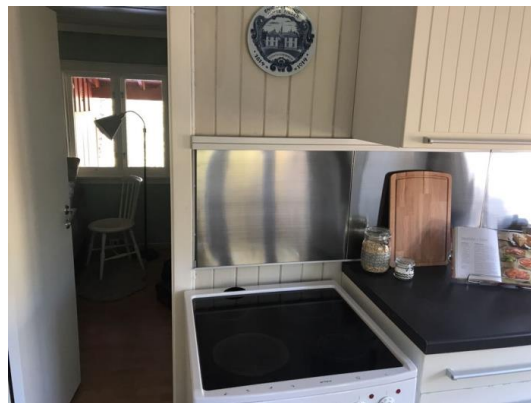
Det er ingen ventilering fra kjøkken.

- Det er manglende forsert mekanisk avtrekk fra kokesone i kjøkkenet.

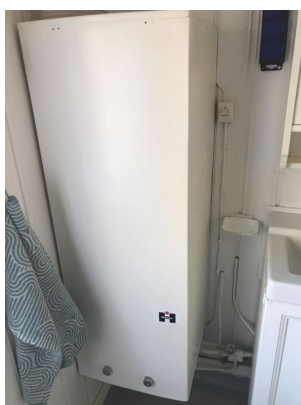
Det er varmtvannsbereder av eldre dato.

- Det er avvik:

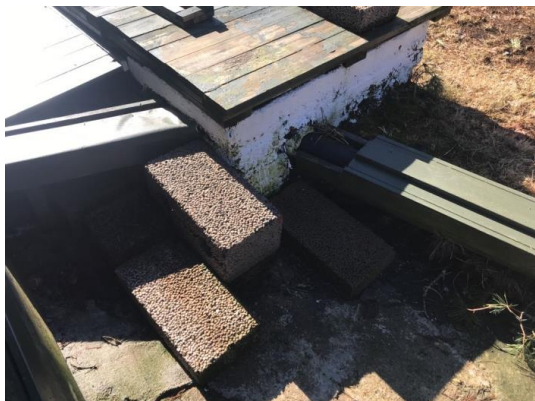
Utvendige avløpsrør er av plast og utvendige vannledninger er av plast (PEL). Det er septiktank med overløp til terreng og privat grunnboret brønn.

- Det foreligger ingen dokumentasjon på vannkvaliteten på brønnvannet.
- Mer enn halvparten av forventet brukstid er passert på utvendige vannledninger.
- Mer enn halvparten av forventet brukstid er passert på utvendige avløpsledninger.

- Vannkvalitet må dokumenteres
- Det er ikke behov for utbedringstiltak siden anlegget fungerer i dag, men ut ifra alder kan skader plutselig oppstå på eldre anlegg.

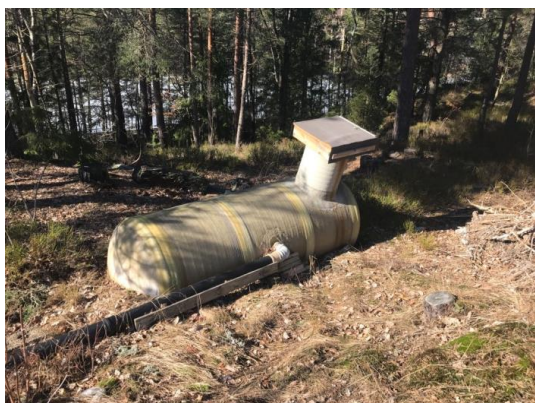
Septiktanken er av glassfiber.

- Mer enn halvparten av forventet brukstid er passert på septiktank.

- Det er ikke behov for utbedringstiltak siden anlegget fungerer i dag, men ut ifra alder kan skader plutselig oppstå på eldre anlegg.
