# Tilstandsrapport

Enebolig

Haldohaugveien 28, 7200 KYRKSÆTERØRA

Rapportdato: 05.06.2025

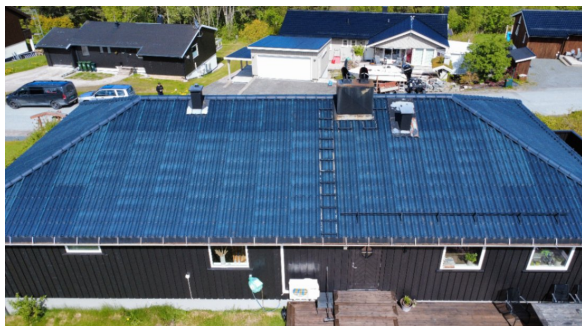
- Det er noe synlig rust/avskaling av lakk på takplater

Takside mot sør/vest mangler snøfangere på deler av taket

- Overvåk tilstanden jevnlig. For å få tilstandsgrad 0 eller 1 må tekkingen skiftes ut, men tidspunktet for når dette er nødvendig er vanskelig å si noe om.
- Lokal overflatebehandling av rust/avskaling av lakk er anbefalt for å øke takets levetid.

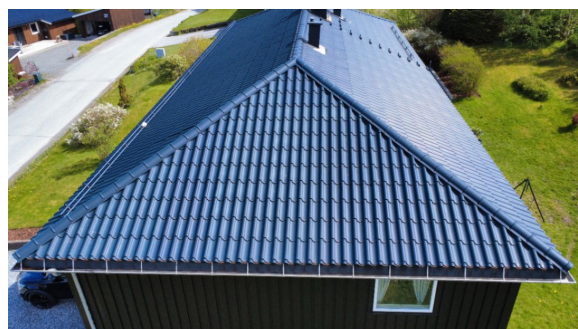
Takside mot nord/vest mangler snøfangere

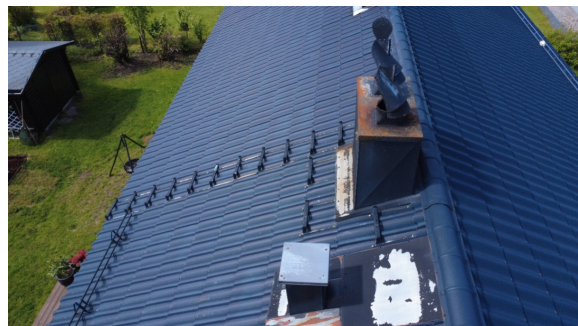
- Synlig rust/avskaling på pipehatt og luftehatte

Luftehatt og pipebeslag med 2 hatter. Det er noe synlig rust og avskalling av lakk

- Overvåk tilstanden jevnlig. For å få tilstandsgrad 0 eller 1 må beslag/renner/nedløp skiftes ut, men tidspunktet for når dette er nødvendig er vanskelig å si noe om.

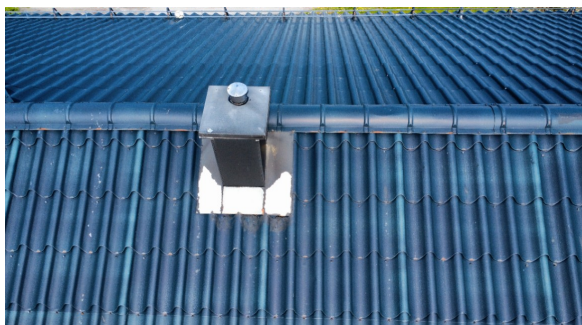
Luftehatt, noe avskalling av lakk

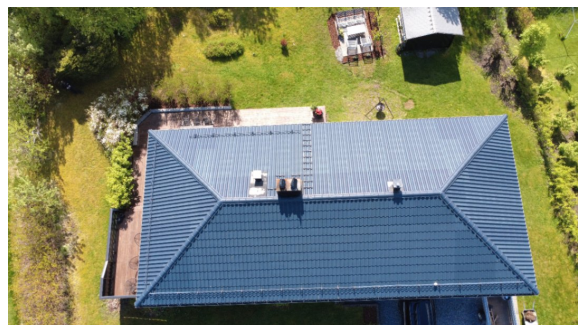
Oversikt tak og beslag. Mangler snøfangere på deler av taket

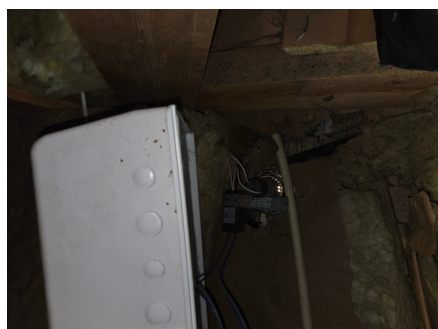
Spotter er montert med kasser, men kasser er ikke tette mot dampspærren.

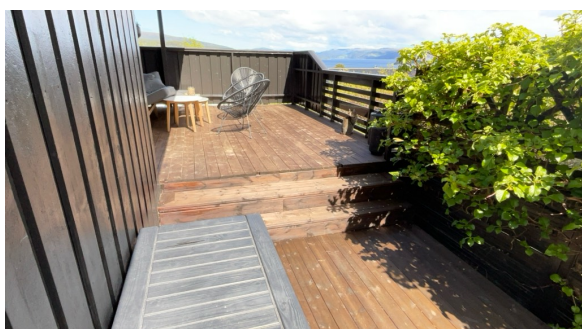
- Det er avvik:
- Trapper mangler håndløper

Trapp til veranda fra terrasse. Bør monteres håndløper ned langs trappen

- Tiltak:
- Håndløper må monteres for å lukke avviket.

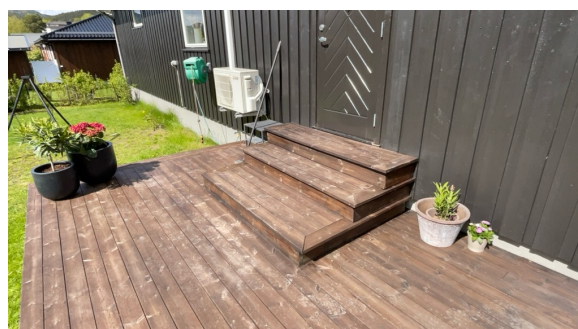
Det bør monteres håndløper for å øke personsikkerheten

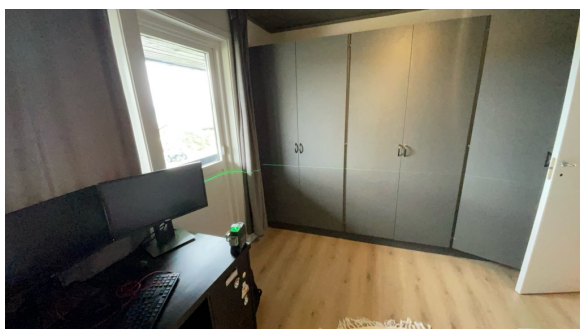
1. etasje.

Plassering av laser ved kontroll av soverom 3. Det er målt 6 mm høydeforskjell gjennom rommet. TG 1

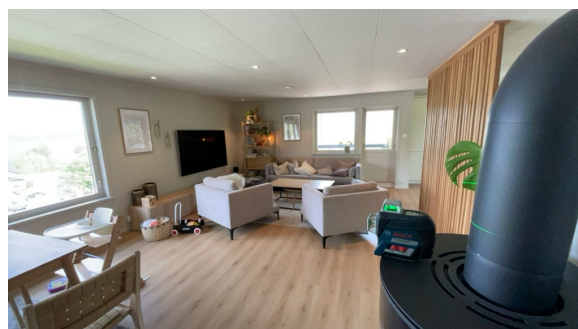
1. etasje.

Plassering av laser ved kontroll av stue. Det er målt 13 mm høydeforskjell gjennom rommet. TG 1

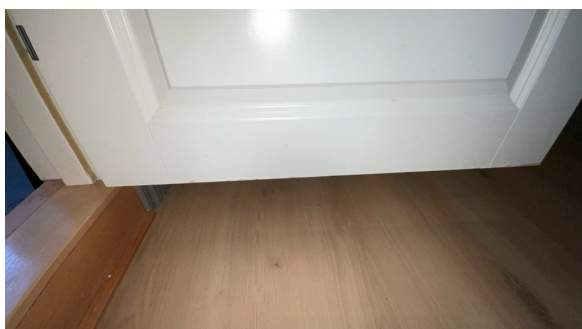
- Det er påvist avvik som tilsier at det bør foretas tiltak på enkelte dører.
- Fuktskade i nedre del av dør på bad 1. etasje.

Fuktskade i nedre del av dør på bad

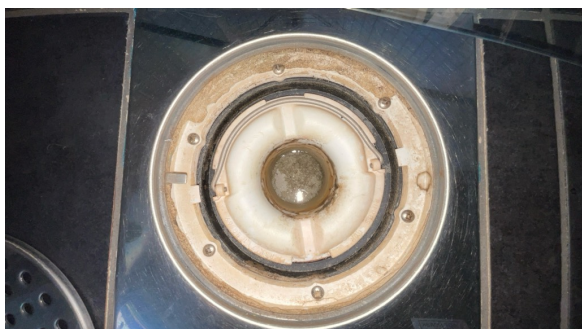
Membran er synlig på en side av klemring, øvrige deler er skjult.

- Overvåk tilstanden jevnlig. For å få tilstandsgrad 0 eller 1 må tettesjiktet skiftes ut, men tidspunktet for når dette er nødvendig er vanskelig å si noe om.
- Det bør innhentes dokumentasjon på arbeid med skjult membran om det er mulig. Det skal bekrefte at arbeidet er fagmessig utført.

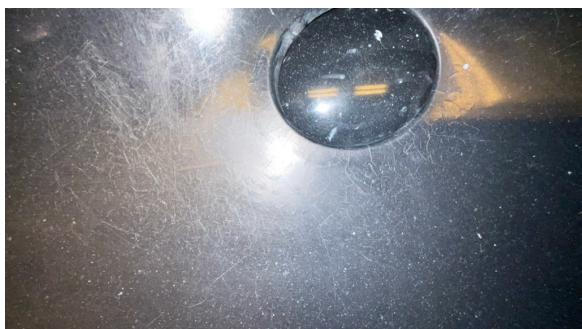
- Det er påvist riss/sprekker i utstyr på våtrommet.

Riss i servant

- Riss er vanligvis overfladiske skader i servantens overflate eller glasur. Konsekvensene av riss er hovedsakelig kosmetiske.

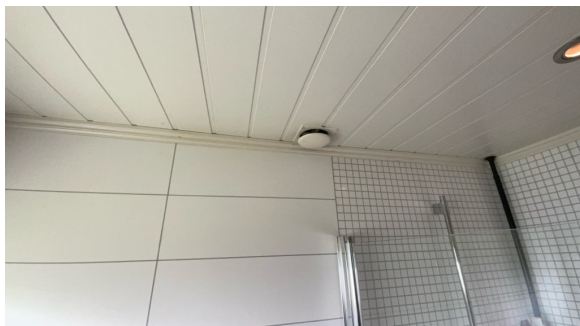
- Det er avvik:
- Over halvparten av forventet funksjonstid er gått for avtrekksvifte. Det vil være større behov for vedlikehold/bytte i tiden som kommer.

Avtreksventil i himling med avtrekksvifte på kryploft

- Tiltak:
- Det er ikke behov for utbedringstiltak på befaringsdagen på avtrekksvifte, men ut ifra alder må vedlikehold og oppgraderinger påregnes.
