Haldohaugveien 28, 7200 KYRKSÆTERØRA

**Innholdsrik og velholdt enebolig  
pent beliggende i barnevennlig  
boligfelt | Oppgradert 2021-2025 |  
5 soverom | 2 bad | Flott utsikt**

| Tilstandsrapport | 39 |

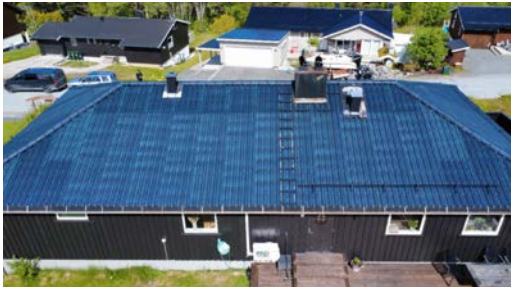
Takside mot sør/vest mangler snøfangere på deler av taket

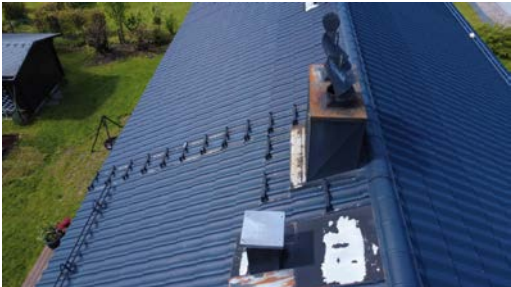
- Synlig rust/avskaling på pipehatt og luftehatter

Luftehatt og pipebeslag med 2 hatter. Det er noe synlig rust og avskalling av lakk

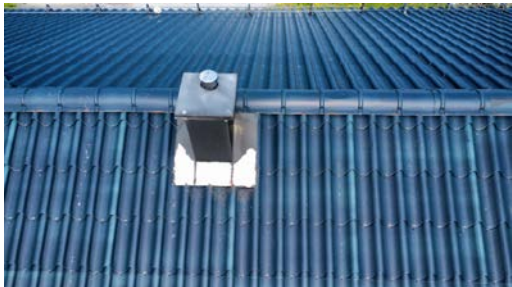
Luftehatt, noe avskalling av lakk

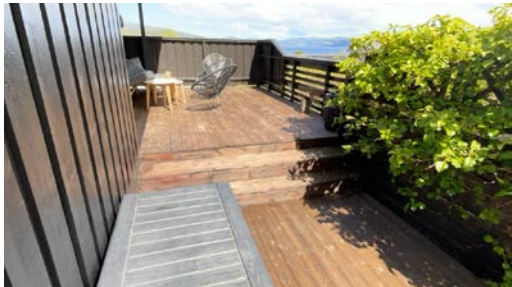
Trapp til veranda fra terrasse. Bør monteres håndløper ned langs trappen

- Håndløper må monteres for å lukke avviket.

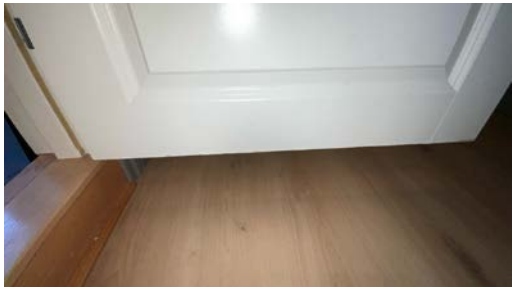
- Fuktskade i nedre del av dør på bad 1. etasje.

Fuktskade i nedre del av dør på bad

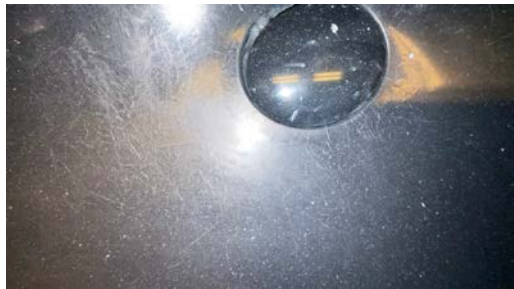
- Det er påvist riss/sprekker i utstyr på våtrommet.

- Riss er vanligvis overfladiske skader i servantens overflate eller glasur. Konsekvensene av riss er hovedsakelig kosmetiske.

Riss i servant
