# Tilstandsrapport

Rekkehus

Gulaksvegen 59 , 4345 BRYNE

Befaringsdato: 12.03.2026

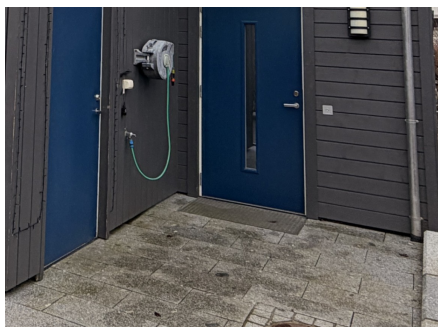
Kledningen er montert lavt ned mot terreng/hage, noe som medfører økt risiko for fuktopptrekk og skader i treverket.

Kledning montert nær terreng kan gi økt fuktbelastning på treverket.

Det anbefales generelt å ha god avstand mellom terreng og kledning for å redusere risiko for fuktopptrekk og nedbrytning over tid.

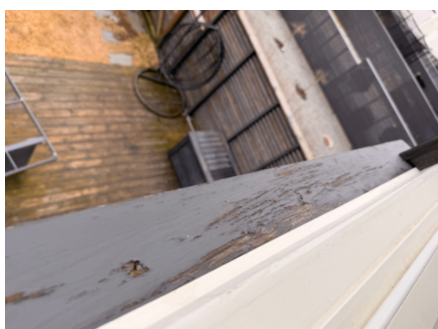
Det registreres noe overflateslitasje og begynnende avflassing i maling rundt vinduer, vannbord og omlistning.

Manglende vedlikehold kan over tid føre til økt fuktbelastning og nedbrytning av treverket. Generelt vedlikehold med rengjøring, skraping og ny overflatebehandling anbefales.

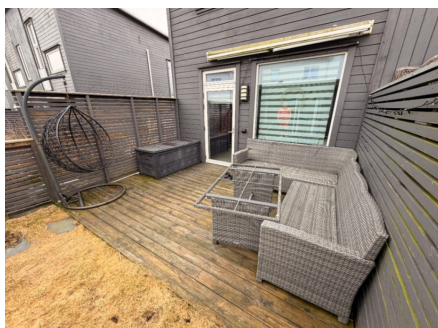
Det er registrert begroing/grønske på terrassegulv og rekkverk.

Det anbefales rengjøring og vedlikehold for å unngå fuktskader og glatte overflater.

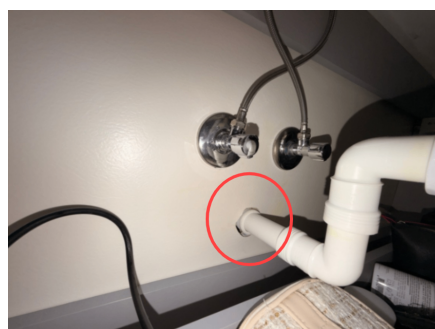
Det er registrert rørgjennomføring under servant uten synlig tettesjikt/rørmansjett. Gjennomføringen fremstår ikke tilstrekkelig tett mot vegg, og utførelsen tilfredsstillende ikke anbefalt løsning for våtrom.

Manglende tetting ved gjennomføringer øker risikoen for at fukt/vann kan trenge inn i veggkonstruksjonen ved søl, lekkasje eller rengjøring, med fare for skjulte fuktskader over tid.

Det anbefales å silikone rundt avløpsrøret mot vegg.
