# TILSTANDSRAPPORT

Krohnegården 172  
5146 FYLLINGSDALEN  
4601/26/28/345/0/0

08.07.2025

Befaring utført den 06.07.2025 av:

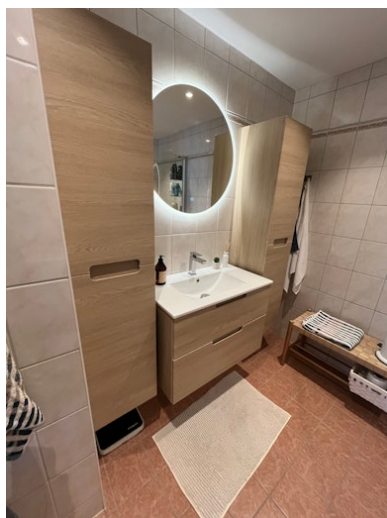
Det er utført kontroll med laser av våtrommets fall mot sluk. Det er målt fra topp overflate ved dørterskel til topp overflate ved sluk. Det registreres noe mindre fall og under anbefalt høydeforskjell på 2,5cm.

Målt 2 cm fra overflate i dør til overflate sluk.

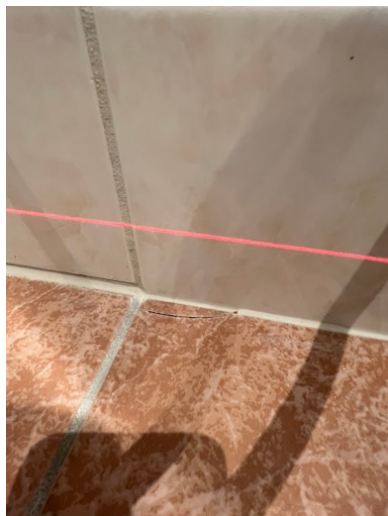
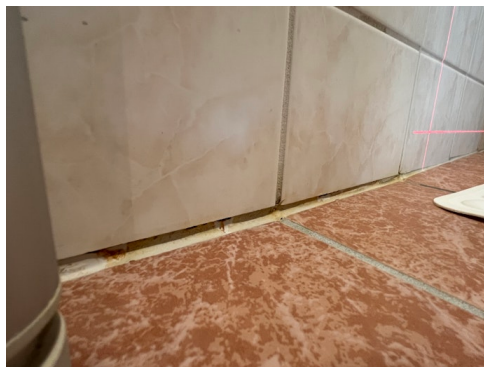
**TG 2**

Overflatene begynner å ha oppnådd forventet levetid og tiltak må påregnes på sikt.

Noe slitte fuger og silikon i dusjsone. Observert en flis med brudd i dusjsone.

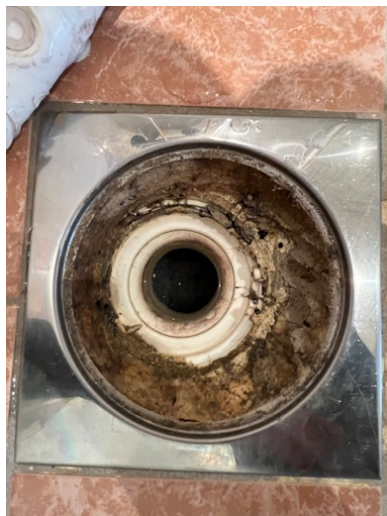
Det er etablert plastsluk i dusjsonen.

Det er visuelt tegn til membran i sluket.

TG 2

TG 2 er gitt med bakgrunn i alder på fuktsikringen. Smøremembran har en naturlig aldringsprosess i form av kjemisk uttørking. Normal forventet levetid på smøremembran er 10-20 år. Ved å etablere dusjkabinett vil badet kunne vare i flere år enn den antatte gjenstående levetiden. Det anbefales å etablere tett dusjkabinett som et sikkerhetstiltak for videre bruk.

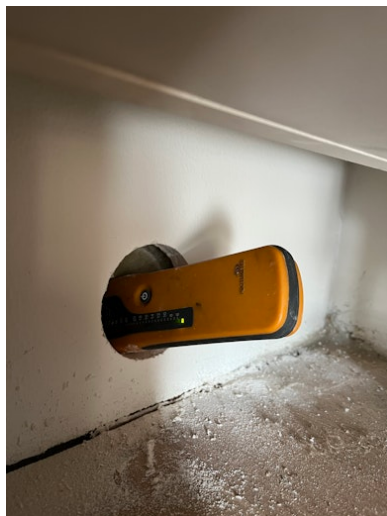
Det er utført søk etter fukt fra tilstøtende rom med hulltaking. Ingen tegn til forhøyede fuktverdier på baksiden av membran på tilfeldige valgte plasser.
