# Tilstandsrapport

📍 Tjørsvågveien 41, 4404 FLEKKEFJORD

# gnr. 67, bnr. 55

Rapportdato: 24.09.2024

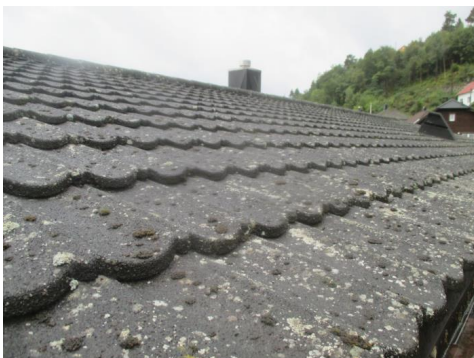
Deler av taktekingen.

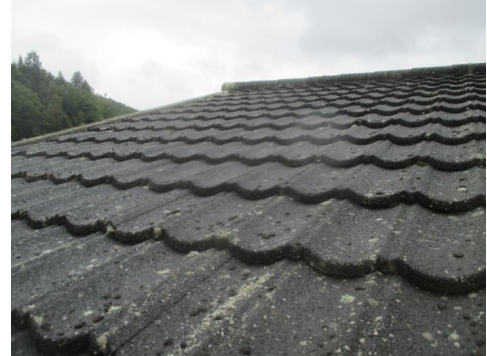
Taktekkingen er av stål/aluminiumsplater i fra 2011 følge eier. (etterligning av takstein) Taket er besiktiget fra takfot i stige. Har grodd noe mose på tekkingen enkelte steder. Ellers har tekkingen normal slitasje.

Har grodd noe mose på tekkingen.

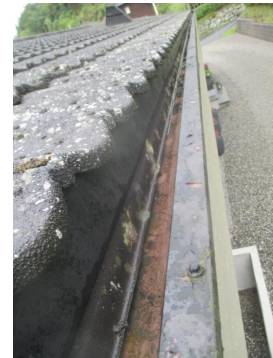
Deler av takrenne.

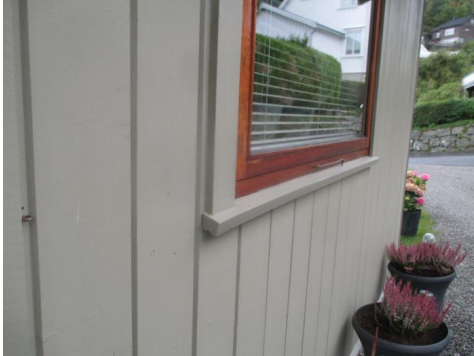
Deler av kledningen med tilhørende belistninger.

Vanlig normalt vedlikehold må beregnes på fasader.

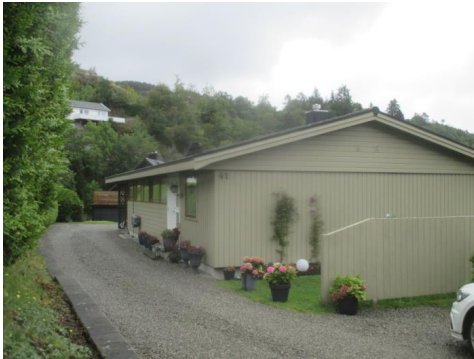
Endevæggen er blitt kledd på nytt.

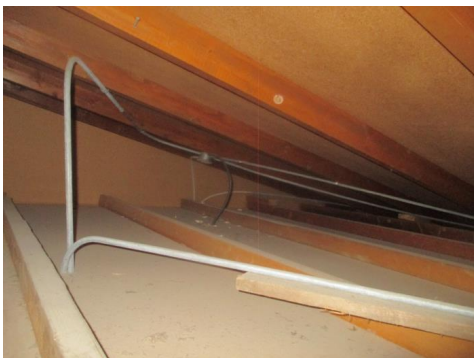
Deler kott over bad.

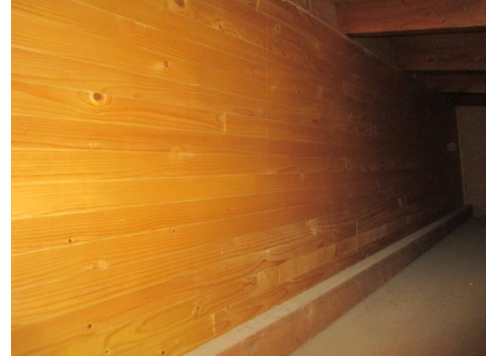
Krafting limtretrager i møne.

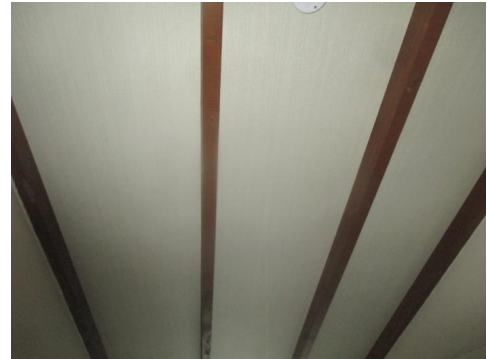
Lukket takkonstruksjon.

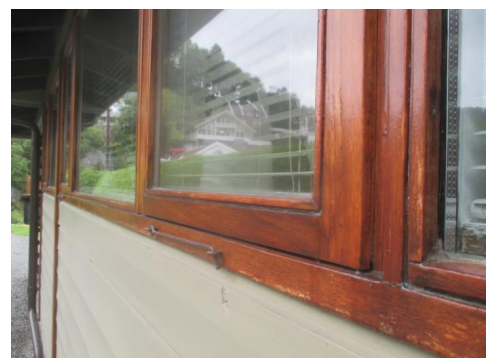
Godt vedlikeholdt på baksiden av boligen.

En god del vedlikehold må beregnes på denne type vinduer med enkelte utskiftninger på noe sikt på grunn av normal slitasje og elde.

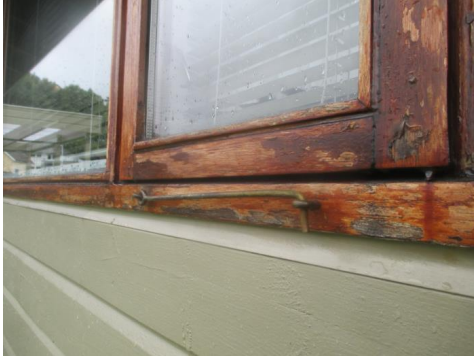
Noe slitt karm og ramme i mot sjøen.

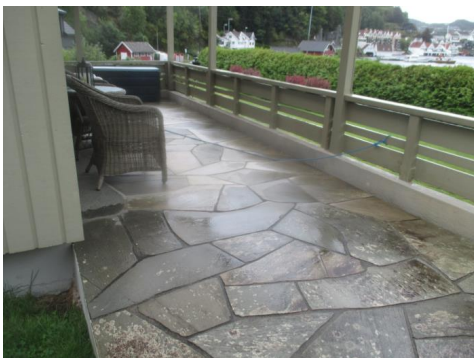
Deler av terrasse.

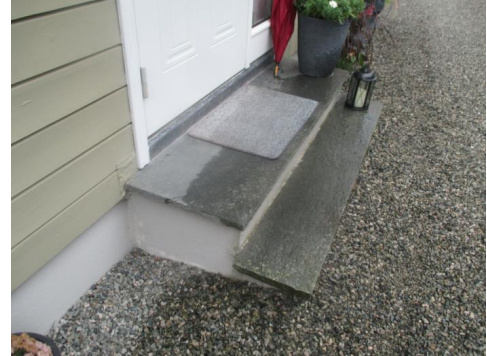
Trapp ved inngangsparti.

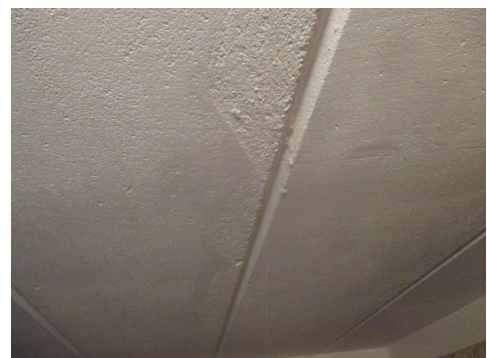
Lettbetongelementer.

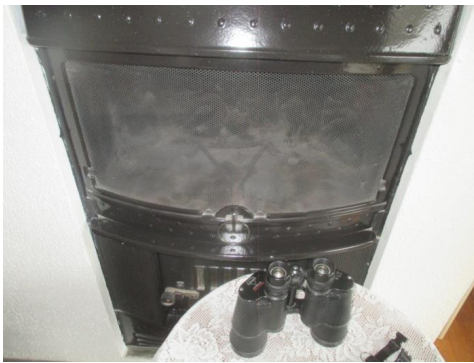
- Tidspunkt for piperehabilitering nærmer seg.

Peisinnsett i stue med underliggende vedovn.

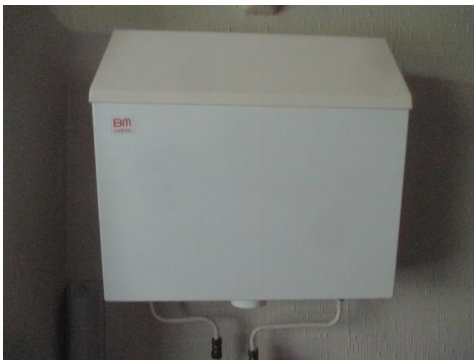
Dagtank.

Dagtank med røropplegg bør fjernes.

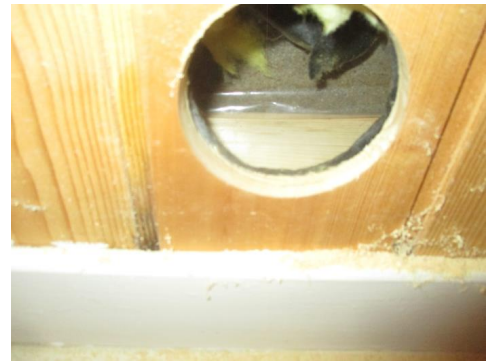
Noe mindre fuktvandring ble registrert ved søk i nedre del av grunnmur og direkte på støpte gulv med en fuktighetsindikator. Noe fuktmerker og maling har løsnet i fra grunnmur i nedreste del av grunnmur enkelte steder.

Dette har sammenheng med at det ikke ble brukt fuktsperre (plast) under fundamenter i denne byggeperioden som gjør at det alltid vil kunne bli noe oppsug av jordfuktighet.

Hulltaking i utfored vegg.

Det er viktig at ikke mer av grunnmur blir foret ut og lukket inne før årsaken til noe fuktighet er blitt utbedret.

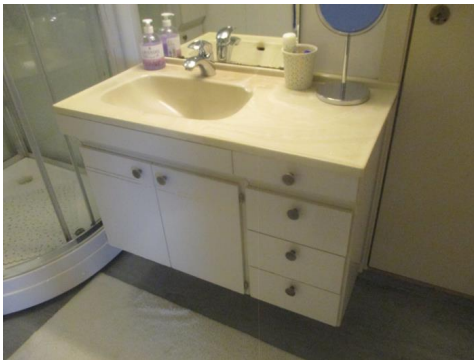
Eldre innredning. Nyere dusjkabinett.

- Våtrommet må totalrenoveres. Alle forhold med tettesjikt, våtsone, sluk m.m. må dokumenteres.

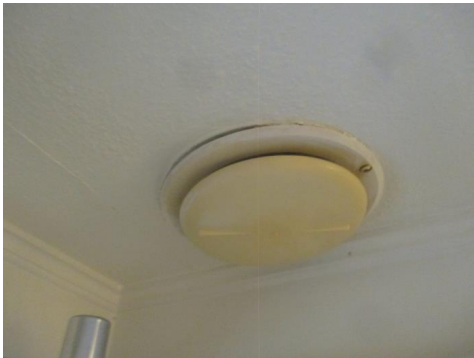
Naturlig ventilasjon.

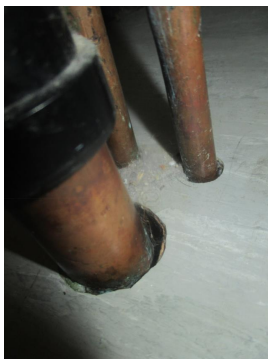
Rørgjennomføringer i gulvet.

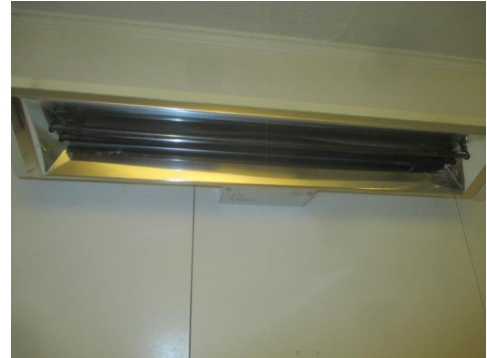
Stråleovn som varmekilde.

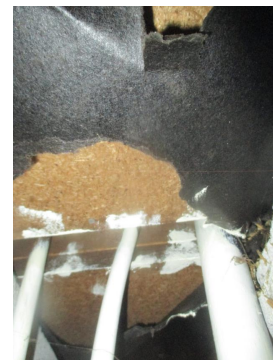
- Ved andre fuktundersøkelser enn hulltaking, er det ikke påvist indikasjoner på fuktskader.

Oppbyggingen er en risikokonstruksjon ved en større lekkasje.

Ble foretatt fuktsøk på undersiden ved rørgjennomføringer.

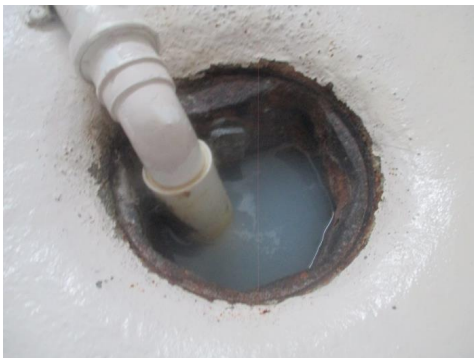
Eldre opprinnelig sluk.

- Sluket må sjekkes og rengjøres jevnlig.
- Overvåk tilstanden jevnlig. For å få tilstandsgrad 0 eller 1 må slukløsningen skiftes ut og sannsynligvis må også membransjiktet skiftes/utbedres. Det er imidlertid vanskelig å si noe om tidspunktet for når dette er nødvendig.

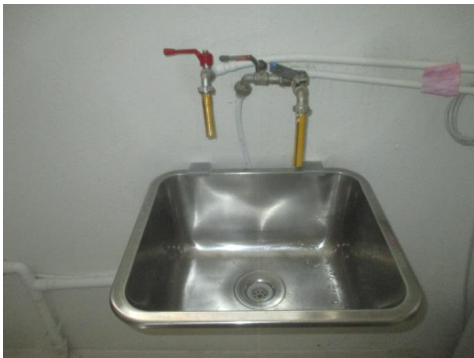
Vaskekum.

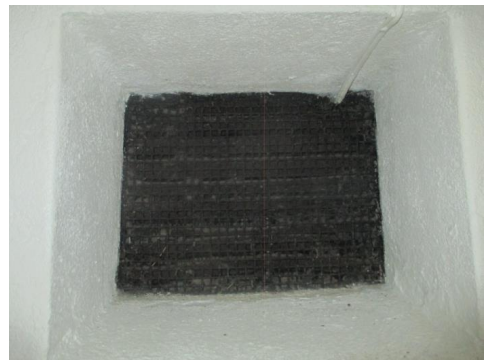
Stor luftenventil i grunnmur.

- Elektrisk avtrekksvifte bør monteres for å lukke avviket.

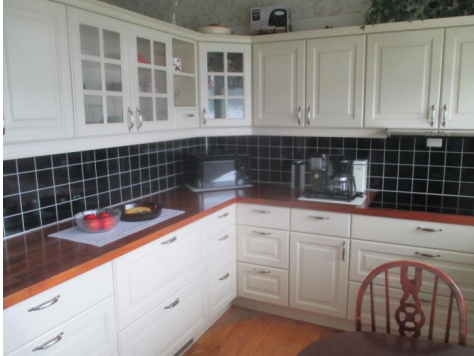
Deler av innredningen.

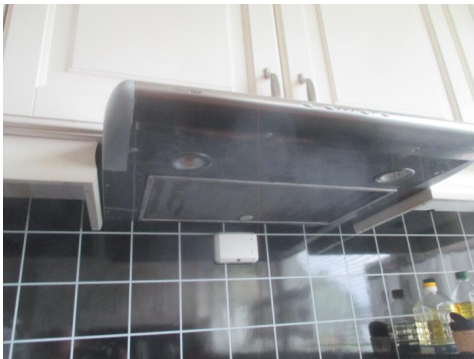
Ventilator.

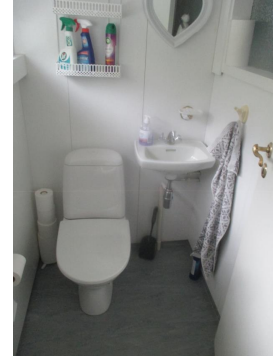
Deler av toalettrommet.

- Mekanisk avtrekk bør etableres på toalettrom.

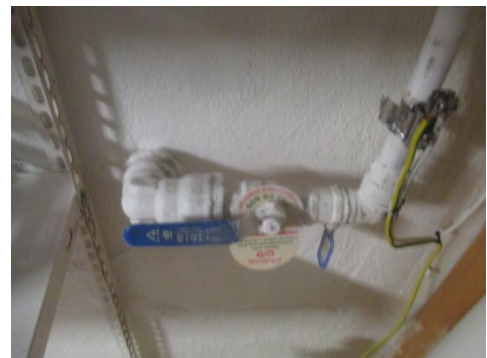
Innendig stoppekran.

- Det er ikke behov for utbedringstiltak siden anlegget fungerer i dag, men ut ifra alder kan skader plutselig oppstå på eldre anlegg.
- I forbindelse med oppgradering av våtrom vil det være naturlig med utskiftning av rør.

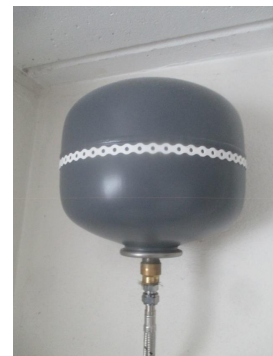
Trykkttank.

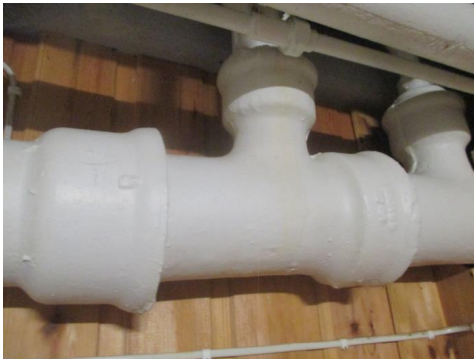
Avløpsrør i fra byggeåret.

- Det er ikke behov for utbedringstiltak siden anlegget fungerer i dag, men ut ifra alder kan skader plutselig oppstå på eldre anlegg.
- I forbindelse med oppgradering av våtrom vil det være naturlig med utskiftning av rør.

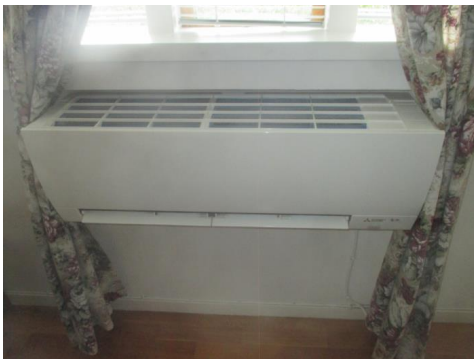
Varmepumpe i stue.

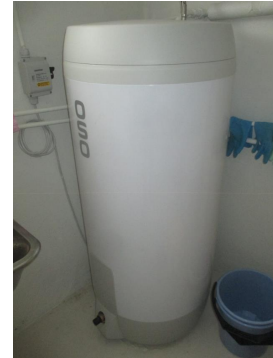
Nyere bereder er plassert på vaskerommet.

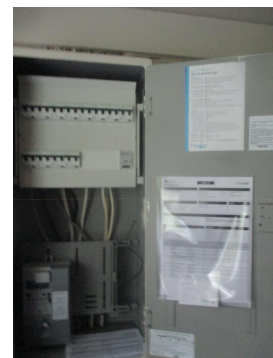
Sikringsskapet er plassert i trappegang og er blitt oppgradert med automatsikringer med merkede kurser. Deler av anlegget er i fra byggeåret og har ingen åpenbare synlige skader/feil.

Sikringsskapet er plassert i trapperommet.

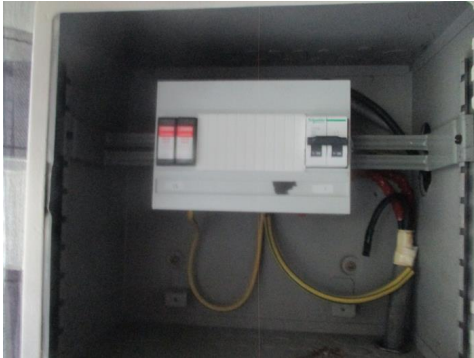
Nyere inntaksringer.

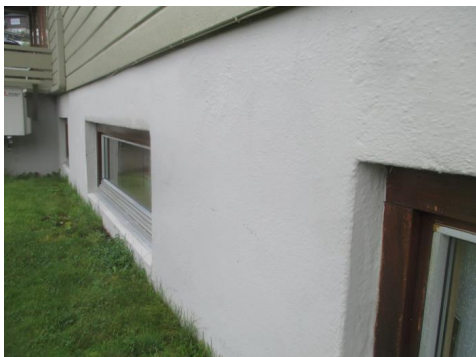
Grunnmur er blitt murt opp av murblokker og pusset på begge sider. Antar at det er støpte stripefundamenter under grunnmur som var mest vanlig i denne byggeperioden.

Deler av grunnmur.
