# Tilstandsrapport

Enebolig

Lønnvegen 27, 2312 OTTESTAD

Befaringsdato: 15.01.2026

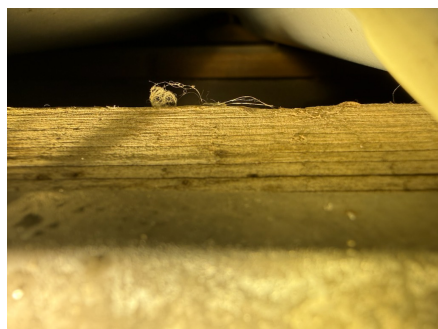
Takflater var dekket av snø ved befaring og kunne derfor ikke undersøkes nærmere. Det foreligger ikke dokumentasjon på at undertak er skiftet samtidig med montering av nye takplater i 2010, og det vurderes at undertaket er eldre enn tekkingen. Dersom forholdet forblir uendret, foreligger risiko for at eventuelle skader eller svakheter i undertak og takkonstruksjon ikke avdekkes.

Undertak vurderes å ikke være skiftet.

Forholdet gir usikkerhet knyttet til tilstand og restlevetid på undertak og takoppbygning. Takteking og undertak bør undersøkes nærmere når snø- og føreforhold tillater sikker adkomst, slik at oppbygning, alder og tilstand kan verifiseres.

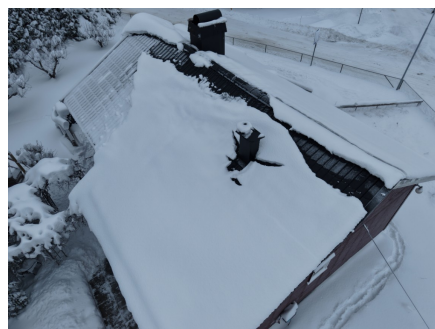
Takflater var dekket av snø befaringsdagen.

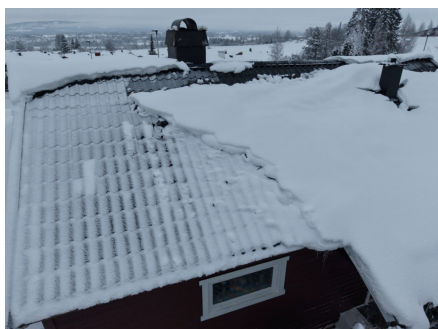
Det er registrert buler og tegn til frostspreng i nedløpsrør, samt lekkasje fra takrenne. Takrenner var i hovedsak dekket av snø og is ved befaringsdag, noe som ga ufullstendig inspeksjon. Selger informerer om at det er montert snøfangere på deler av taket, men disse var ikke synlige grunnet snøforholdene på befaringsdagen. Det ble registrert at det nylig har gått takras fra deler av takflatene. Forholdet medfører økt risiko for lekkasjer, skade på nedløp og takrenner samt økt risiko for personskade og skader på tilstøtende bygningsdeler ved takras. Delvis etablerte snøfangere kan også medføre skjevbelastning på tak og innfestinger.

Det har gått takras fra deler av taket.

Forholdene gir usikkerhet knyttet til funksjon og levetid på nedløp og beslag. Skadet nedløpsrør og lekkasje fra takrenne bør utbedres, og takrenner bør kontrolleres nærmere når snø- og isforhold tillater full inspeksjon. Eksisterende snøfangere bør kontrolleres når taket er fritt for snø, med fokus på innfesting og omfang. Det anbefales å etablere snøfangere langs hele aktuelle taksider, utført i henhold til leverandørens monteringsanvisninger, for å redusere risiko for takras og skjevbelastning.

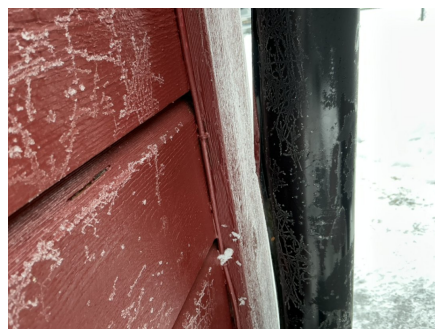
Buling i nedløpsrør.

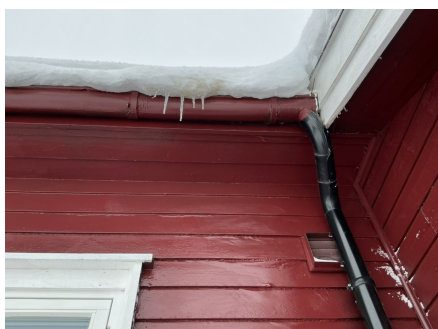
Tegn til lekkasje fra takrenne.

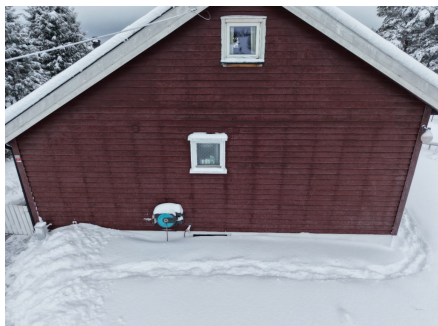
Kun deler av ytterkledningen er fornyet. Original kledning er ikke luftet, og det er registrert tegn til råte samt bobler i maling på denne. Ny kledning er montert utenpå original kledning uten bruk av musetetting. Det er videre registrert at spiker stedvis er slått for langt inn i nyere kledning, noe som gir økt risiko for vannfeller. Det er observert symptomer på varmetap på enkelte veggflater, med synlige rimerker på ytterkledning som indikerer kuldebroer eller utettheter. Forholdet medfører økt risiko for fuktbelastning, videre råteutvikling og redusert energieffektivitet i veggkonstruksjonen.

Symptomer på kuldebroer registreres på enkelte veggflater.

Forholdene gir usikkerhet knyttet til veggkonstruksjonens funksjon og levetid. Det anbefales å påregne utbedring av ytterveggene, herunder etablering av luftet kledning, korrekt avslutning med musetetting og utbedring av kledning med råteskader. Feilmontert kledning bør korrigeres for å redusere risiko for vanninntrenging, og tiltak for å bedre tetthet og redusere varmetap bør vurderes i forbindelse med oppgradering.

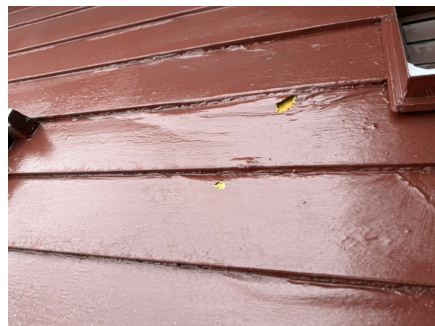
Malingsbobler og avflasket maling.

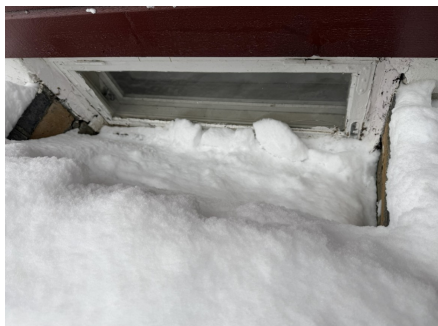
Det er registrert skjevheter i blyglassvindu, spekk i glass i kjellervindu samt generelt preg av alder og slitasje på vinduer fra 1984, med økt risiko for punktering av isolerglass. Varevinduer mangler korrekt montert inner- og ytterdel, noe som gir ugunstige fukt- og kondensforhold i karmen. Forholdet medfører økt risiko for videre skadeutvikling på vinduer og tilstøtende bygningsdeler.

Sprekk i glass.

Forholdene gir redusert funksjon, tetthet og energieffektivitet. Det anbefales å påregne utskifting eller omfattende utbedring av eldre og skadede vinduer, herunder vinduer fra 1984 og varevinduer med mangelfull oppbygning. Skadet glass bør skiftes, og løsninger med varevinduer bør oppgraderes til funksjonelle vindusløsninger for å redusere kondens- og fuktbelastning.

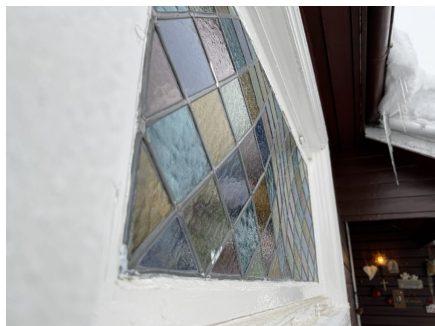
Skjevheter i blyglassvindu.

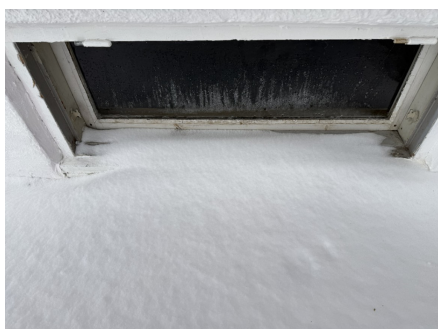
Varevindu mangler ytterdel.

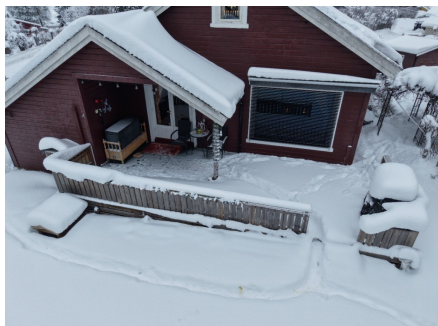
Terrassen var dekket av snø ved befaring og kunne derfor ikke vurderes nærmere. Tilstanden på overflater, rekkverk, konstruksjon og eventuelle tettesjikt er ikke kontrollert. Dersom forholdet forblir uendret, foreligger det risiko for at eventuelle skader, slitasje eller svakheter ikke avdekkes.

Terrassen var snødekt på befaringdagen.

Manglende vurdering gir usikkerhet knyttet til balkongens tekniske tilstand og sikkerhet. Terrassen bør undersøkes på nytt når snø- og føreforhold tillater sikker og fullverdig kontroll.

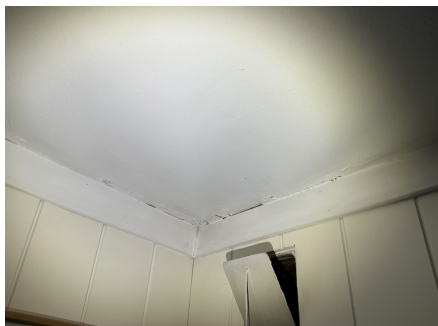
Buler i himling på hovedsoverom.

Forholdene gir usikkerhet knyttet til himlingens oppbygning, inneklime og overflatetilstand. Det anbefales å gjennomføre nærmere undersøkelser for å avklare årsak og omfang, herunder vurdere sammenheng med temperaturforskjeller, luftlekkasjer eller ventilasjon.

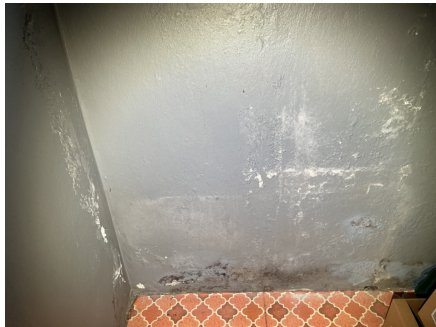
Kjellervegger er i hovedsak synlige, med unntak av ett innredet rom. Det er registrert salt- og kalkutslag i flere rom, noe som indikerer fuktpåvirkning fra grunnen. Sviktende drenering vurderes å være en sannsynlig medvirkende årsak. Ved hulltaking i forbindelse med fuktmåling i utlektet veggkonstruksjon i innredet rom ble det registrert fuktverdier over faregrensen for utvikling av skader (relativ fuktighet ble målt til 78,2 prosent, ved 12,2 celsius). Det ble samtidig avdekket brannfarlig isolasjon (EPS) i veggkonstruksjonen. Dersom forholdet forblir uendret, foreligger det økt risiko for videre fuktbelastning, skadeutvikling i konstruksjoner og økt brannrisiko.

Salt/kalkutslag på kjellervegg.

Forholdene innebærer alvorlige avvik med behov for tiltak. Det anbefales å påregne utbedring av fuktforhold i rom under terreng, herunder nærmere vurdering av drenering. Uegnete materialer i veggkonstruksjoner bør fjernes eller erstattes med egnede løsninger. Innredede rom under terreng bør vurderes særskilt med tanke på fukt- og brannsikkerhet.

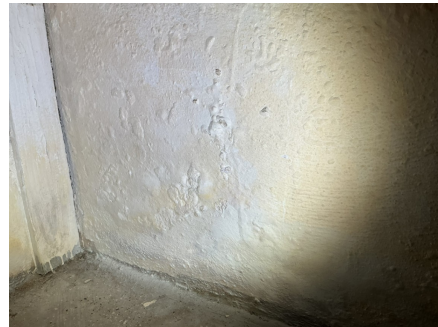
Salt/kalkutslag på kjellervegg.

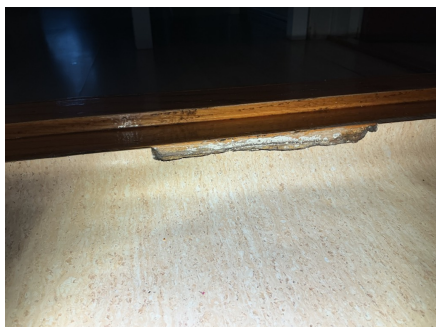
Gulvbelegg har stedvis løsnet fra underlaget, og det er registrert skader i belegg ved oppbrett mot dør. Lokalfall til sluk er ikke kontrollert grunnet plassering av dusjkabinett. Dersom forholdet forblir uendret, foreligger det økt risiko for fuktbelastning i gulvkonstruksjonen og tilstøtende bygningsdeler.

Forholdene gir redusert sikkerhet mot vannpåvirkning på gulvet. Fortsatt bruk av dusjkabinett anbefales som midlertidig risikoreduserende tiltak for å begrense vannbelastning. Ved fremtidig oppgradering bør gulvoppbygning, belegg og tilslutninger mot terskel utbedres for å sikre tilfredsstillende tetthet og fallforhold.

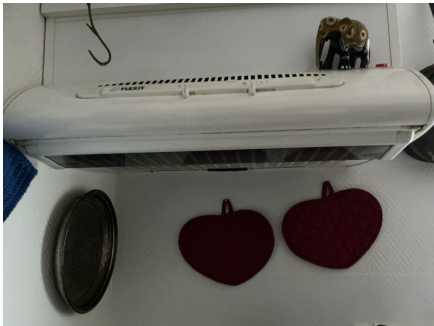
Ved papirtest ble det ikke registrert avtrekk i kjøkkenventilator. Forholdet indikerer manglende eller redusert funksjon i avtrekksløsningen. Dersom forholdet forblir uendret, foreligger det økt risiko for utilstrekkelig fjerning av matos og fuktig luft, med påfølgende lukt- og fuktbelastning i kjøkken og tilstøtende rom.

Forholdet gir redusert ventilasjonseffekt på kjøkkenet. Det anbefales å gjennomføre kontroll av kjøkkenventilator utført av fagspesialist for å avklare funksjon og tilkobling. Alternativt bør utskifting av ventilator påregnes dersom tilfredsstillende funksjon ikke kan etableres.

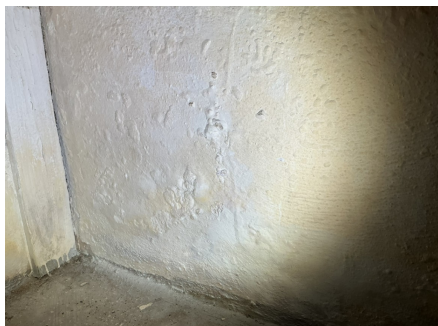
Dreneringen har passert mer enn halvparten av forventet brukstid. Det er registrert tegn til sviktende dreneringsfunksjon, med fuktrelaterte symptomer i rom under terreng og vaskekjeller. Forholdene indikerer redusert funksjon i dreneringssystemet. Dersom forholdet forblir uendret, foreligger det økt risiko for videre fuktpåvirkning og skadeutvikling på grunnmur og tilstøtende konstruksjoner.

Synlig salt/kalkutslag på innsiden av kjellervegger.

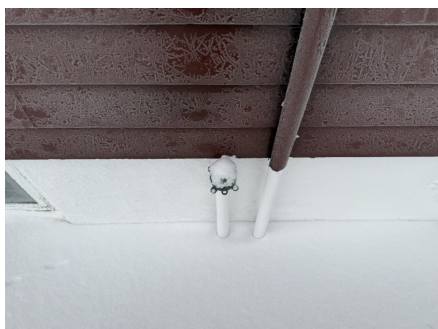
Påfyllingsrør til oljetank.

Uavklart status for oljetank gir usikkerhet knyttet til miljøforhold, ansvar og fremtidige kostnader. Det anbefales å avklare om det finnes eller har eksistert nedgravd oljetank på eiendommen, herunder gjennom dokumentasjon fra kommune eller tidligere eier. Dersom tank ikke er dokumentert sanert, bør videre undersøkelser og eventuell sanering påregnes utført av godkjent foretak.
