# Tilstandsrapport

Enebolig

Stølsmyrvegen 21 , 5542 KARMSUND

Befaringsdato: 20.11.2025

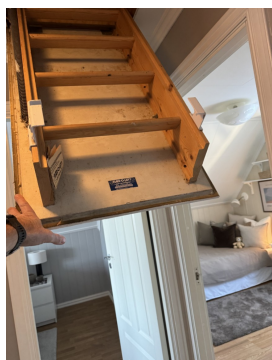
Stigen til loftet er skadet. Det lot seg derfor ikke gjøre og befare kald  
sone på befaringsdagen. Ytterligere undersøkelser må derfor påregnes  
når boligen er fraflyttet.

Ytterligere undersøkelser av kald sone må gjennomføres for å avdekke  
eventuelle skjulte avvik.

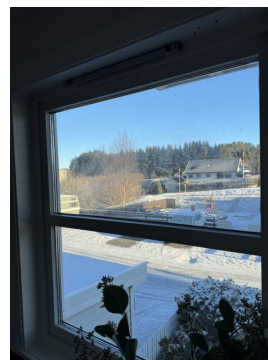
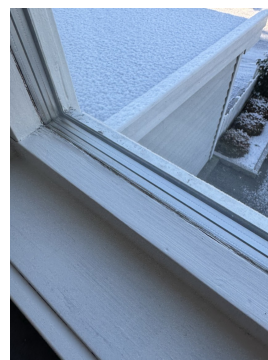
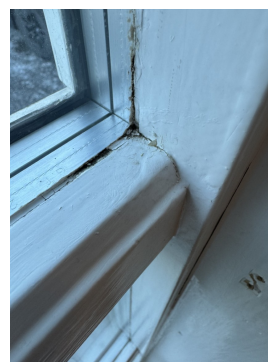
## ! TG 2 Vinduer

- Det er påvist noen glassruter som er punktert eller sprukne.
- Det er påvist tegn på innvendig kondensering av enkelte vindusglass.
- Det er påvist andre avvik:

Punkterte glass på kjøkken bør skiftes ut for å sikre god isolasjon og  
forhindrer ytterligere skader.

Tiltak bør iverksettes for å redusere innvendig kondensering på vinduer  
fra byggeåret, for eksempel ved å forbedre ventilasjonen, for å unngå  
fuktskader i tilstøtende bygningsdeler og redusert levetid på vinduene.

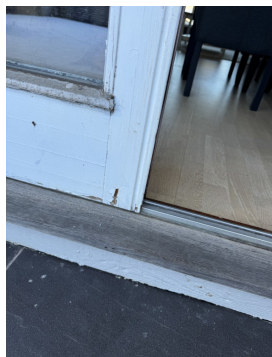
## ! TG 2 Dører

- Karmene i dører er værslitte utvendig og det er sprekker i trevirket.  
Noe generell utvendig slitasje på skyvedør til terrasse mot vest.

Det bør utføres overflatebehandling og lokal utbedring av skader på  
karmene og skyvedøren for å hindre videre forvitring og redusere risiko  
for fuktinntrengning og råteskader.

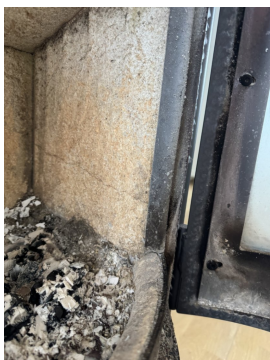
## ! TG 2 Pipe og ildsted

- Ildfast stein har sprekker.
- Mer enn halvparten av forventet brukstid er passert på pipe.

Levetiden for pipeløpet er mer enn halvert. Det er noe sprekker i ildfast stein.

Det bør foretas utbedring eller utskifting av ildfast stein med sprekker, samt vurderes rehabilitering av pipeløpet, da levetiden er betydelig redusert.

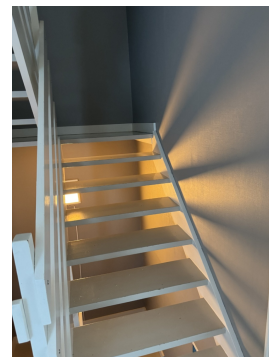
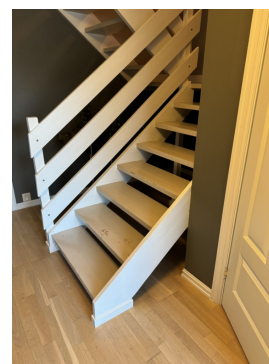
## ! TG 3 Innvendige trapper

Innvendig trapp i tre fra byggeåret.

- Håndløper må monteres på vegg for å tilfredsstille krav på byggetidspunktet.
- Rekkverk må monteres for å lukke avviket.
- Det er ikke krav om utbedring av åpninger opp til dagens krav.

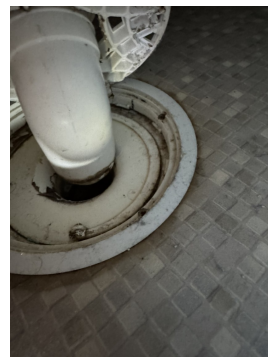
- Det er påvist avvik i fallforhold til sluk i forhold til krav i forskrift på byggetidspunktet.

Det er ikke fall i forhold til krav/anbefalinger fra byggeåret. Våtrom skal ha sluk og gulv med tilstrekkelig fall mot sluk for de deler av gulvet som blir utsatt for vann i brukssituasjonen. Rom med sluk skal være utformet slik at eventuelt lekkasjevann ledes til sluk.

- Overvåk tilstanden jevnlig. For å få tilstandsgrad 0 eller 1 må slukløsningen skiftes ut og sannsynligvis må også membransjiktet skiftes/utbedres. Det er imidlertid vanskelig å si noe om tidspunktet for når dette er nødvendig.

Siden levetiden for sluket er mer enn halvert, bør tilstanden følges opp jevnlig og det bør vurderes utskifting for å unngå lekkasjer og følgeskader.

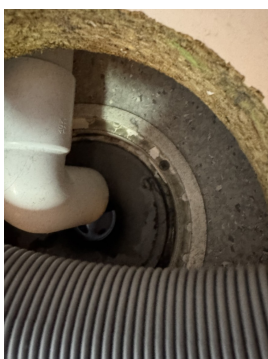
- Det er påvist avvik i fallforhold til sluk i forhold til krav i forskrift på byggetidspunktet.

Våtrom skal ha sluk og gulv med tilstrekkelig fall mot sluk for de deler av gulvet som blir utsatt for vann i brukssituasjonen. Rom med sluk skal være utformet slik at eventuelt lekkasjevann ledes til sluk.

- Overvåk tilstanden jevnlig. For å få tilstandsgrad 0 eller 1 må slukløsningen skiftes ut og sannsynligvis må også membransjiktet skiftes/utbedres. Det er imidlertid vanskelig å si noe om tidspunktet for når dette er nødvendig.

Siden levetiden for sluket er mer enn halvert, bør tilstanden følges opp jevnlig og det bør vurderes utskifting for å unngå lekkasjer og følgeskader.

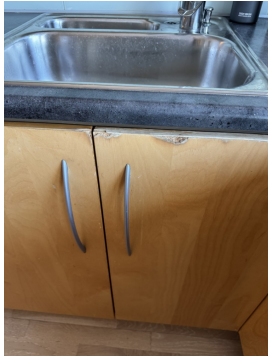
Det er mindre skader i fronter under skap ved vask.

Ingen umiddelbar konsekvens. Utbedring må eventuelt vurderes ut fra egne behov.
