# Tilstandsrapport

Boligbygg med flere boenheter

Waldemar Thranes gate 71 A, 0175 OSLO

Befaringsdato: 16.07.2025

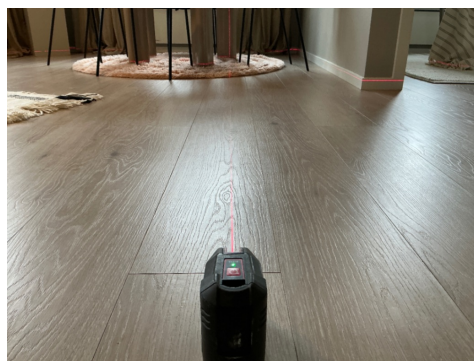
Nivellering stue/kjøkken + soverom, ingen registrerte avvik

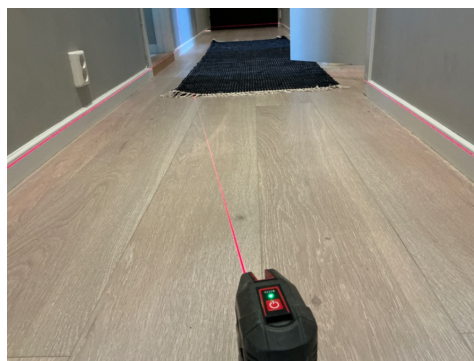
Nivellering entré/gang, ingen registrerte avvik

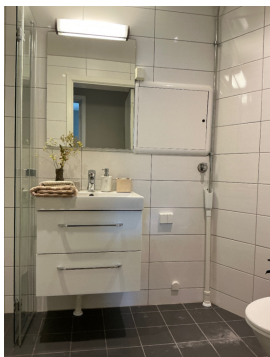
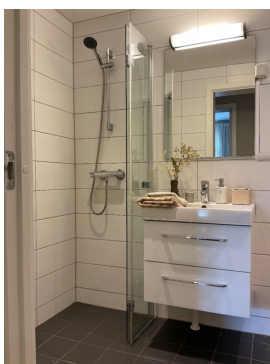
### ! TG 2 Overflater vegger og himling

- Det er påvist at flisfuger har riss/sprekker.

- Slike riss/sprekker kan indikere bakenforliggende fuktskader, og konstruksjonen bør observeres jevnlig for å vurdere utvikling.

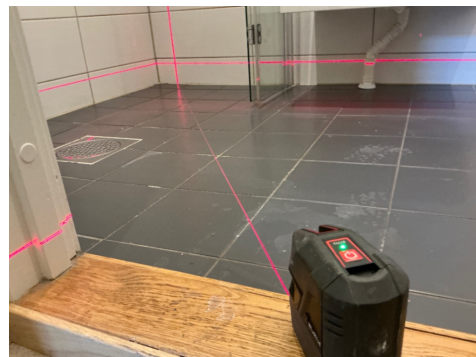
### ! TG 2 Overflater Gulv

Gulvet er flislagt. Rommet har elektriske varmekabler. Fall mot sluk er målt til ca. 15 mm.

- Det er påvist at flisfuger har riss/sprekker.
- Det er påvist at høydeforskjell fra topp slukrist til gulv/synlig topp membran ved dørterskel er mindre enn 25 mm.
- Det er påvist at noen fliser har bom (hulrom under).

Alkalisk reaksjon i fuger mm.

- Fuger bør skiftes ut.
- Slike riss/sprekker kan indikere bakenforliggende fuktskader, og konstruksjonen bør observeres jevnlig for å vurdere utvikling.
- Selv om bom eller hull lyd ikke alltid er et umiddelbart problem, bør det overvåkes nøye for eventuell utvikling i sprekker i flisfuger e.l. oppstår. Dette må en foreta tiltak for, for å begrense utviklingen.
- Til tross for avviket i fall/høydeforskjell til sluk, vil gulvet fortsatt kunne lede vann mot sluket, men med redusert effektivitet. Dette kan potensielt øke risikoen for vannansamling i enkelte områder av badet.

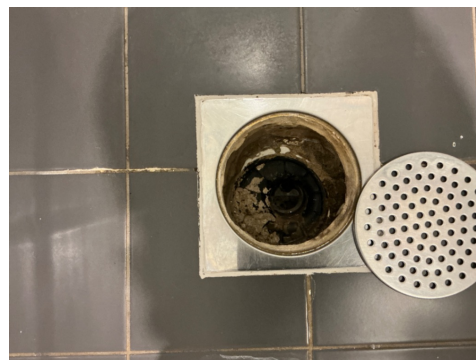
### ! TG 2 Sluk, membran og tettesjikt

Det er plastsluk og ukjent tettesjikt/membran.

- Membran kan ikke konstateres (ikke synlig og det foreligger heller ikke dokumentasjon).
- Mer enn halvparten av forventet brukstid er passert på membranløsningen.

- Overvåk tilstanden jevnlig. For å få tilstandsgrad 0 eller 1 må tettesjiktet skiftes ut, men tidspunktet for når dette er nødvendig er vanskelig å si noe om.
- Det er viktig å merke seg at levetiden til en membran varierer basert på kvalitet, installasjon og bruk. Eldre membraner kan bli sprø og sprekke opp, noe som fører til at de mister sin vanntettende funksjon. Dette kan resultere i vannlekkasjer gjennom vegger og gulv og fuktskader.

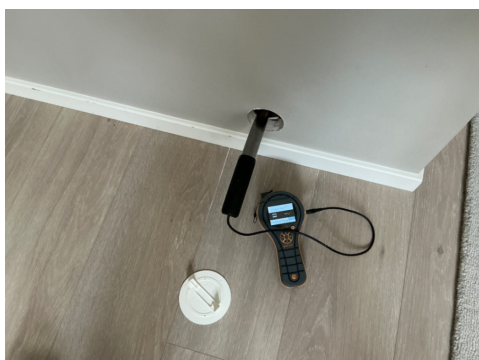
#### ! TG 1 Tilliggende konstruksjoner våtrom

Hulltaking er foretatt uten å påvise unormale forhold. Hulltaking er foretatt i soverom.

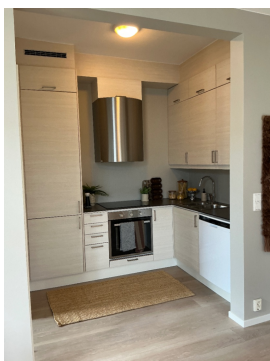
#### ! TG 2 Overflater og innredning

Det mangler waterguard og komfyrvakt

Det anbefales å montere waterguard og komfyrvakt.

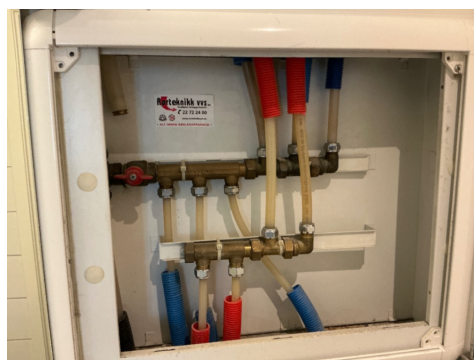
#### ! TG 1 Vannledninger

Innvendige vannledninger er av plast (rør i rør). Det er besiktiget i rørskap.

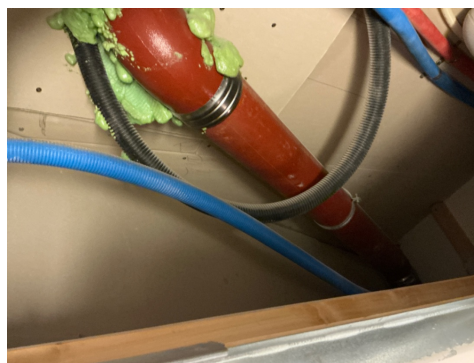
#### ! TG 1 Avløpsrør

Det er avløpsrør av støpejern.

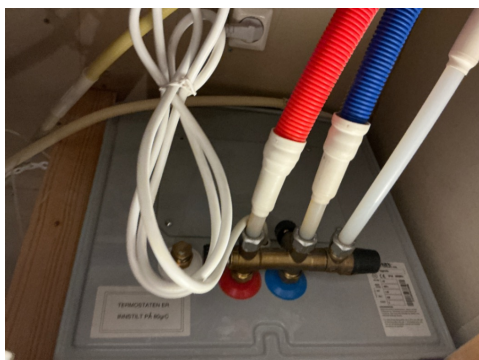
#### ! TG 2 Varmtvannstank

- Det er ikke påvist tilfredsstillende el-tilkobling av varmtvannstank iht. gjeldende forskrift.

- Det bør etableres tilfredsstillende el-tilkobling etter gjeldende forskrift.
