# Tilstandsrapport

Enebolig

Haugedalsveien 356, 2450 RENA

Befaringsdato: 03.04.2024

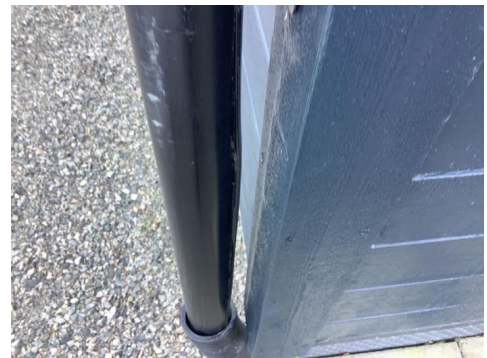
Det er påvist frostsprengte nedløpsrør.

Bildet viser frostsprengt nedløpsrør.

Det er ikke krav om å ettermontere snøfangere for å tilfredsstille dagens krav, men det vil være naturlig å montere da taktekking skiftes. Stigetrinn bør monteres til den pipen som ikke har adkomst for feier. Frostsprengt nedløpsrør bør skiftes ut da lekkasje vil føre til økt fuktbelastning på konstruksjoner, og årsaken til frostspreng bør utbedres. Dette kan være ved å spyle opp drenerør.

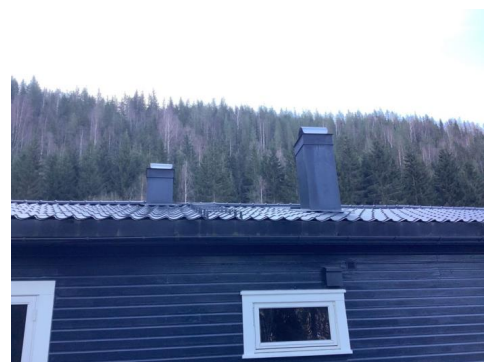
Bildet viser at det bare er adkomst til en pipe for feier.

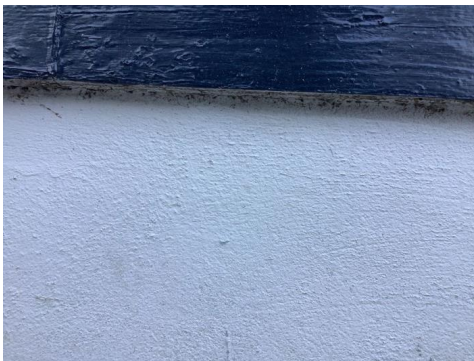
Avviket gjelder på vegger som ikke er etterisolert og kledd av selger, og det er ikke synlige skader som følge av dette.

Bildet viser at det ikke er luftespalte i nedkant av bordkledning på enkelte vegger.

Det er ikke behov for å gjøre enkeltstående tiltak for å forbedre lufting bak bordkledningen, men hvis bordkledning skal skiftes på hele vegger bør lufting etableres.

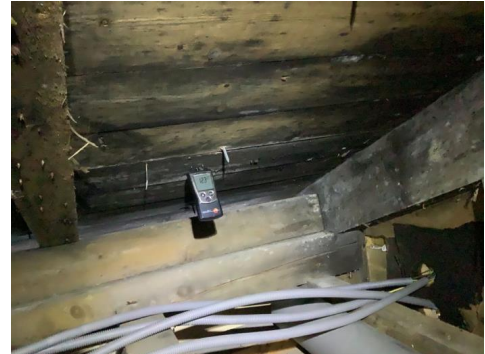
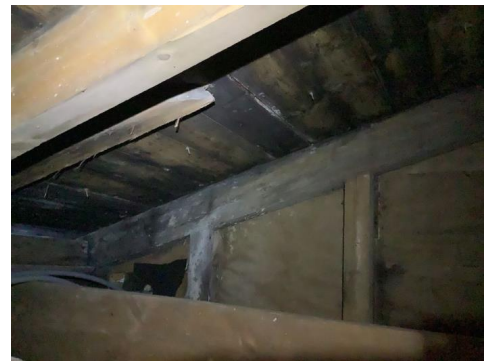
Bildene viser misfarget underpanel, men at det måles tørt på befaringdagen.

Følg med på forholdet. Kondenseringen kan ha oppstått før loftet ble etterisolert og lufting ble etablert.

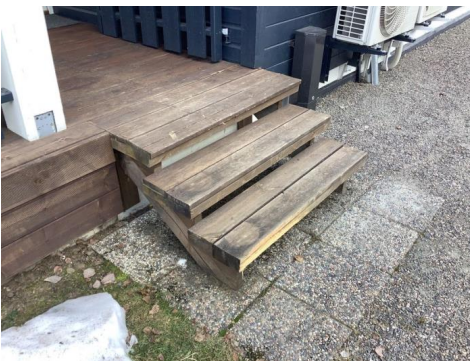
Bildet viser at det ikke er montert rekkverk på tretrapp.

- Rekkverk må monteres for å lukke avviket.

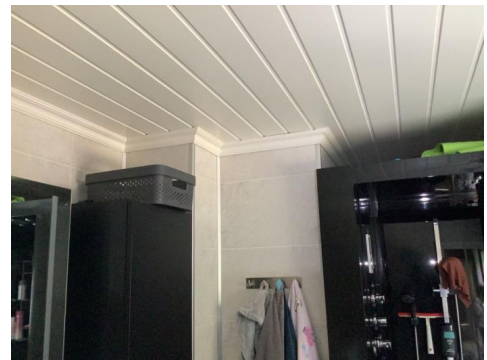
Bildet viser at deler av pipe er innkledd på badet.

Pipevanger må i utgangspunktet gjøres tilgjengelige, men det kan undersøkes om kravet til fire synlige pipevanger kan lempes på ved rehabilitering av pipen.

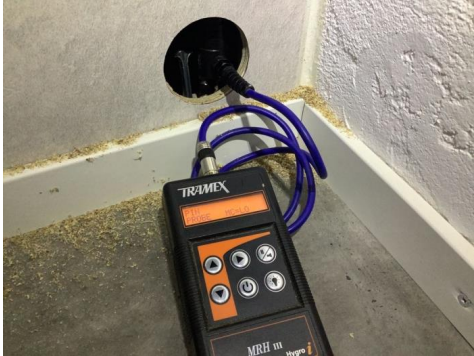
Hulltaking er foretatt uten å påvise unormale forhold. Hulltaking er foretatt i toalettrom. Fuktkvotemåling (vekt%) i konstruksjonen ble målt til 8.

Bildet viser hulltaking og at det måles tørt.

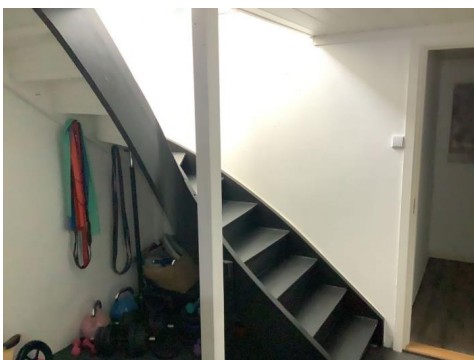
Bildet viser at det mangler rekkverk på trapp.

- Håndløper bør monteres, men det var ikke krav på byggetidspunktet.
- Rekkverk må monteres for å lukke avviket.

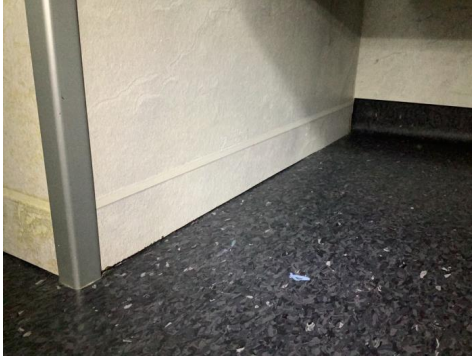
Bildet viser at baderomsplater på innkasset toalett er kledd helt ned til gulvet, og dette kan føre til at platene trekker opp fukt.

Baderomsplater bør forsegles i nedkant for å forhindre at disse kan trekke opp vann, og tett dusjkabinett må fortsatt benyttes. Det bør etableres spalte mellom baderomsplater og gulv på innkasset toalett, da vil også eventuelt lekkasjevann fra innebygget sistene bli synliggjort.

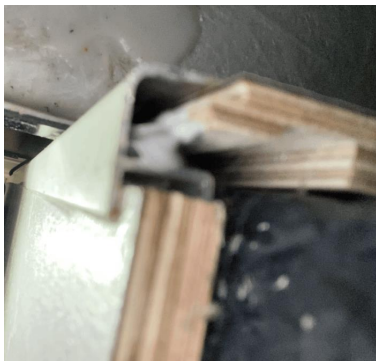
Bildet viser at baderomsplater ikke er montert på sokkellist, og de er ikke forseglet i nedkant.

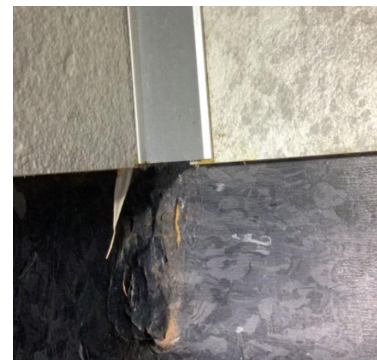
Det er påvist sprekkeformasjoner i sveiseskjøt på gulv og i oppkant på gulvbelegg.

Bildet viser oppsprukket sveis.

Tett dusjkabinett må fortsatt benyttes og sluket må holdes åpent.

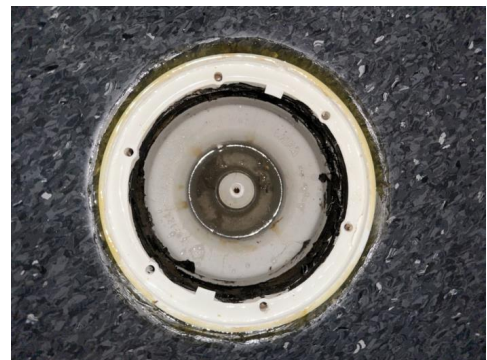
Bildet viser plastsluk, og at utførelsen rundt sluk ikke er fagmessig.

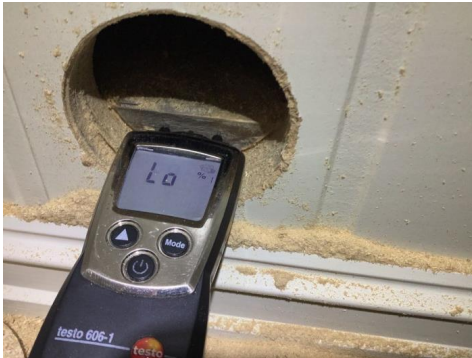
Hulltaking er foretatt uten å påvise unormale forhold. Fuktkvotemåling (vekt%) i konstruksjonen ble målt til 8. Hulltaking er foretatt i stue bak våtsone.

Bildet viser hulltaking og at det måles tørt.

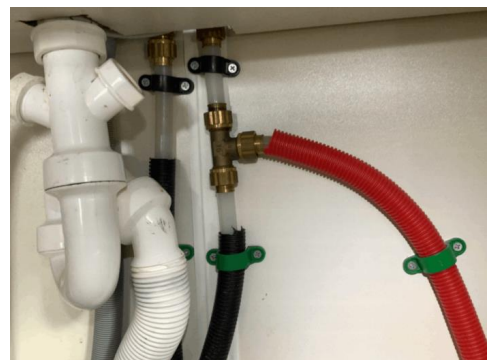
Bildet viser at det mangler tettemuffer i enden av varerør.

- Det må monteres tettemuffer i enden av varerørene.

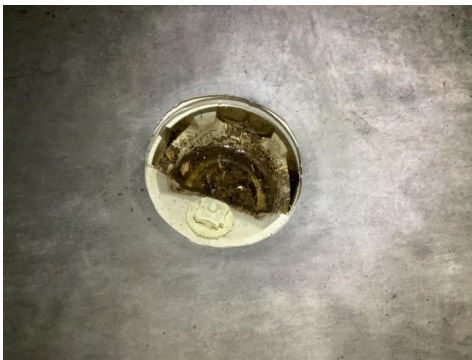
Det er lagt gulvbelegg på toalettrommet, og dette er ikke utført fagmessig da det ikke er tett tilslutning mellom gulvbelegg og sluk. Rommet er ikke et våtrom, men lekkasjevann fra varmtvannstanken skal renne ned i sluket.

Bildet viser plastsluk, og at det ikke er tett tilslutning mellom plastsluk og tettesjikt.

Det bør etableres tett tilslutning mellom gulvbelegg og sluk.

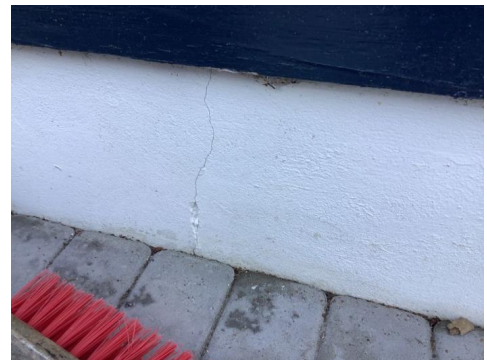
- Det er registrert skråriss som er symptom på setninger.

Bildet viser eksempel på utvendig skråriss.

Utvendig forsegling av riss og sprekker for å forhindre frostspreng. Følg med på eventuell utvikling.

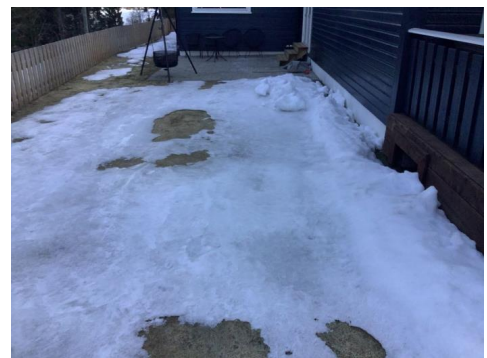
Bildet viser at det ikke er tilfredsstillende fall fra bolig.

Terrengjustering bør utføres for å etablere tilfredsstillende fall fra boligen. Tilfredsstillende fall vil være minimum 1:50 i en avstand på minimum 3 meter fra boligen.
