# Tilstandsrapport

Enebolig

Gamleveien 29, 1870 ØRJE

Befaringsdato: 22.10.2025

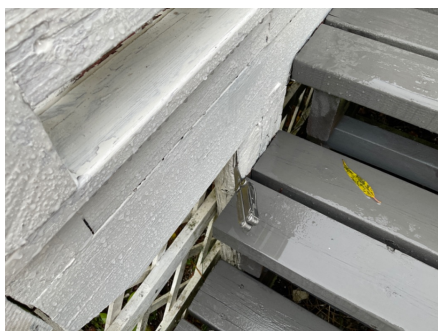
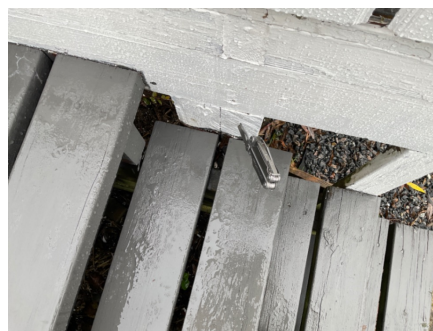
## TG 2 Utvendige trapper

Eiendommen har utvendige trapper i betong som ikke lenger er i bruk.

Det påvises værslitt og oppsprukket trevirke, samt lokale råteskader i fundamenter og konstruksjoner.

Værslitt og oppsprukket trevirke, samt lokale råteskader, bør utbedres ved utskifting eller reparasjon av skadet materiale.

Konsekvensen av å ikke utbedre dette er økt risiko for ytterligere forringelse, redusert bæreevne og potensiell fare for personskade ved bruk av trappene.
